**AUXILIAR RESIDENTE DE OBRA EN MEJORAMIENTO DE VÍAS URBANAS EN EL
MUNICIPIO DE AGUSTIN CODAZZI, DEPARTAMENTO DEL CESAR, CON LA EMPRESA
CONSTRUAMBIENTE S.A.S.**

**PRESENTADO POR:
FRANCISCO LUS SUAREZ MORILLO
ID. 000269299**

**UNIVERSIDAD PONTIFICIA BOLIVARIANA – SECCIONAL BUCARAMANGA
ESCUELA DE INGENIERÍA
BUCARAMANGA
2020**

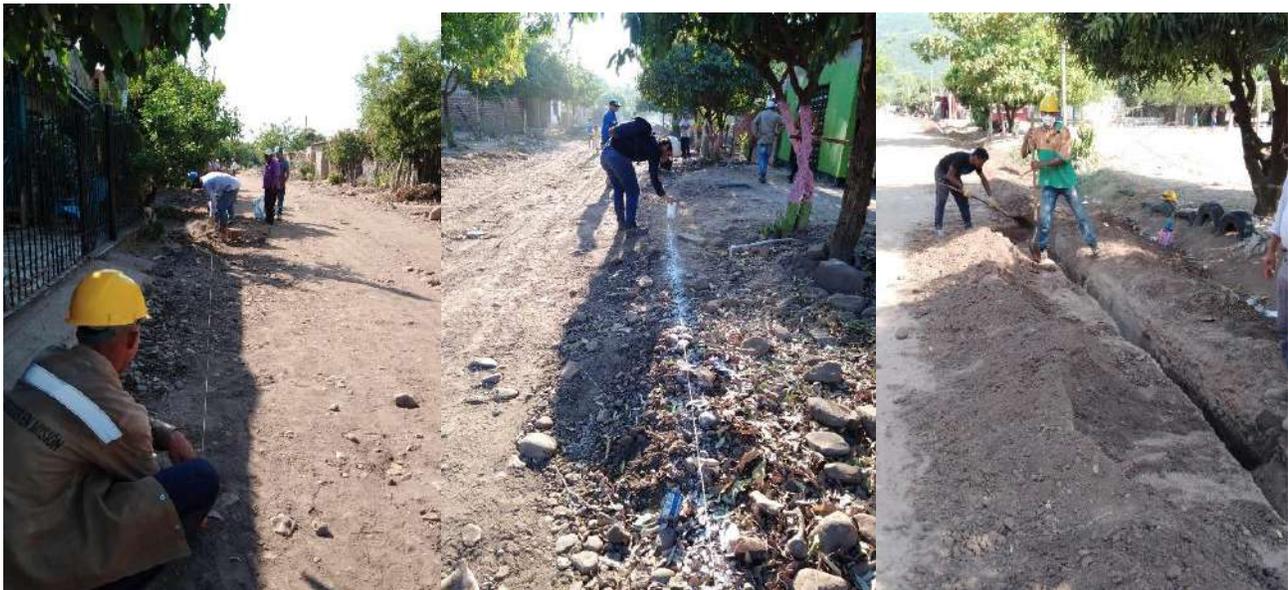
Fotografía 45 – Trazado y excavación de tubería sanitaria de 4".

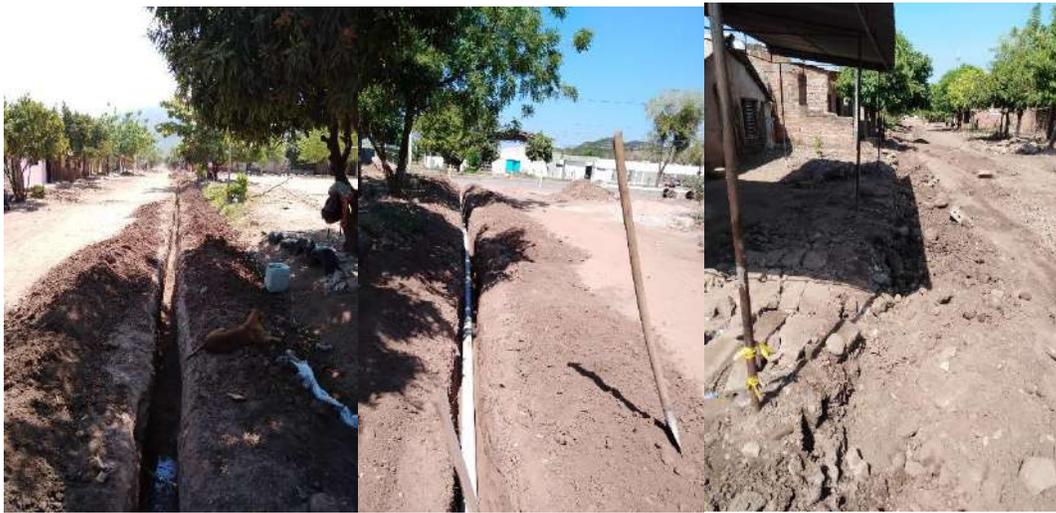
Fotografía 46 – Instalación y relleno de tubería de 4” de agua potable.

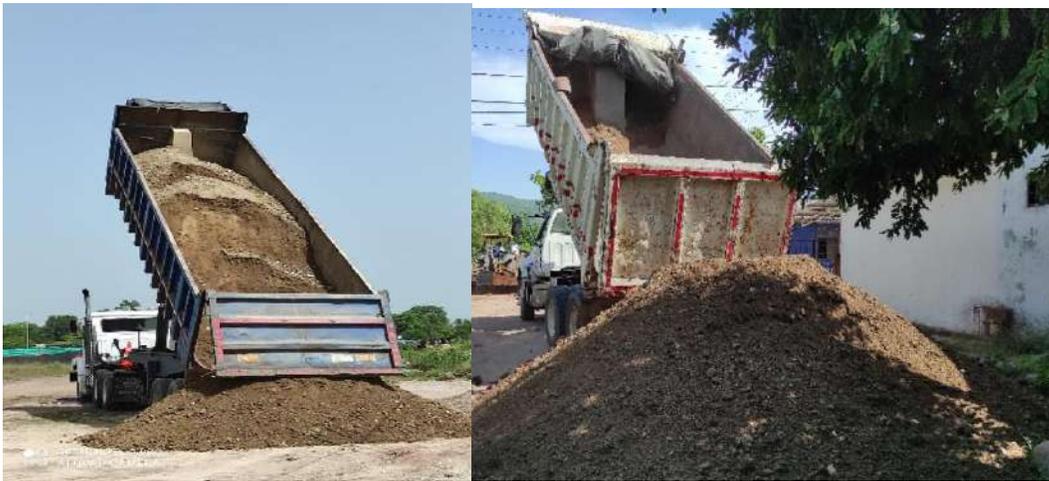
Fotografía 47 – Suministro de subbase en centro de acopio.

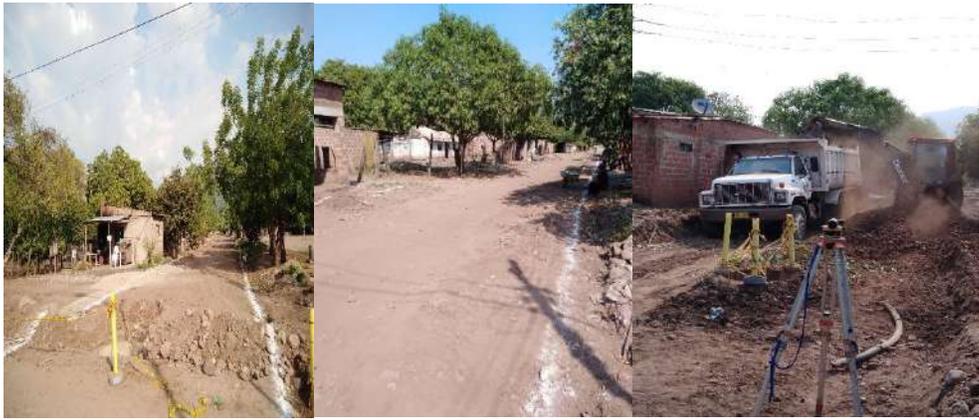
Fotografía 48 – Demarcación y corte de vía.

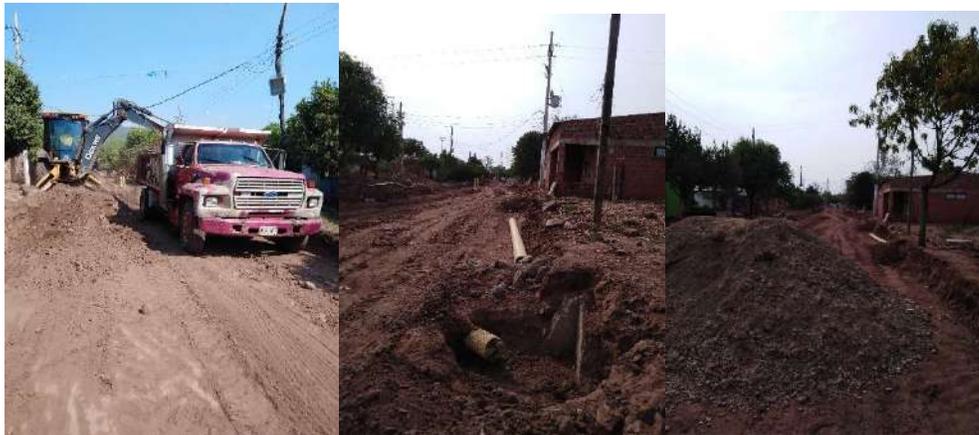
Fotografía 49 – Conformación de vía y acopio de subbase en la vía.

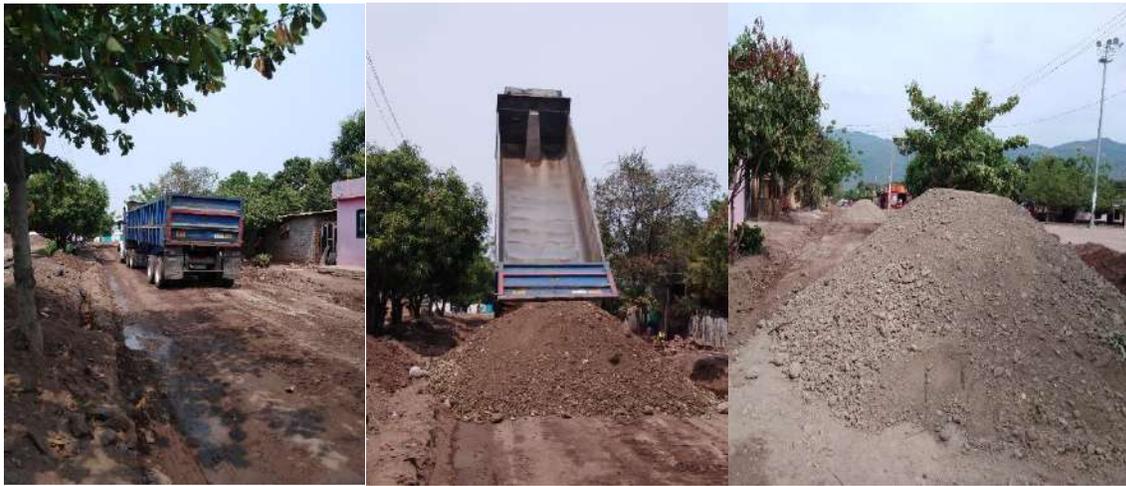
Según del rendimiento obtenido en el día laboral, los viajes de subbase suministrados desde la jagua eran dispuestos en la vía para agilizar los procesos constructivos de extensión del material y compactación, calculando la distancia de separación lineal entre viajes según los metros cúbicos suministrados, para garantizar la extensión total de la pila dispuesta en la vía y no afectar las vías de accesos a los sitios de intervención.

Donde 0.17 m es el espesor de la capa de subbase y 6.70 m es el ancho de vía incluyendo formaletas de fundida.

Fotografía 50 – Disposición de subbase en la vía.

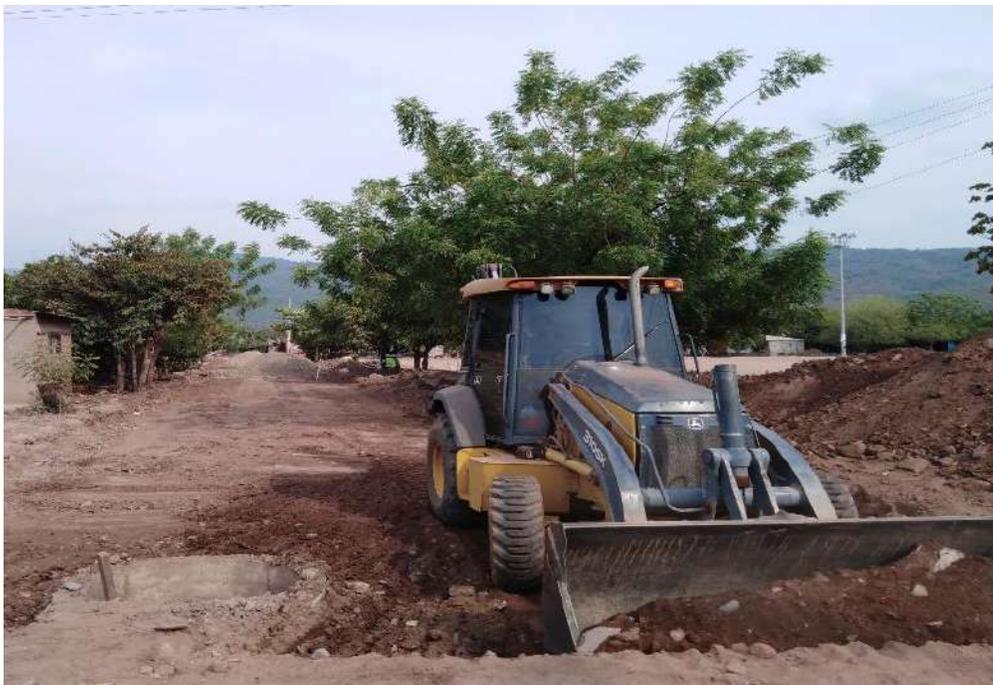
Fotografía 51 – Extensión de material de subbase en la vía 0.17m.

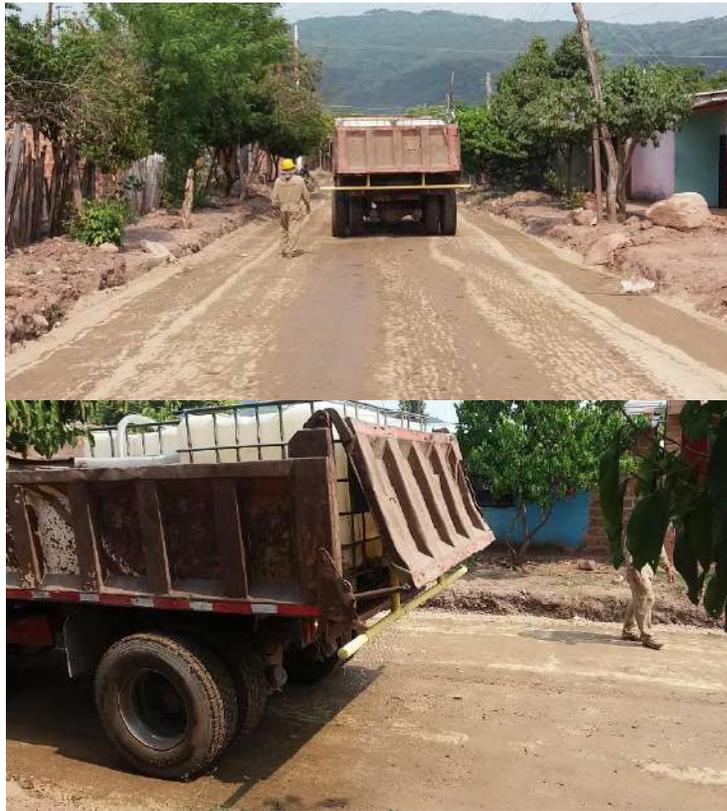
Fotografía 52 – Riego de agua en material de subbase para compactación.

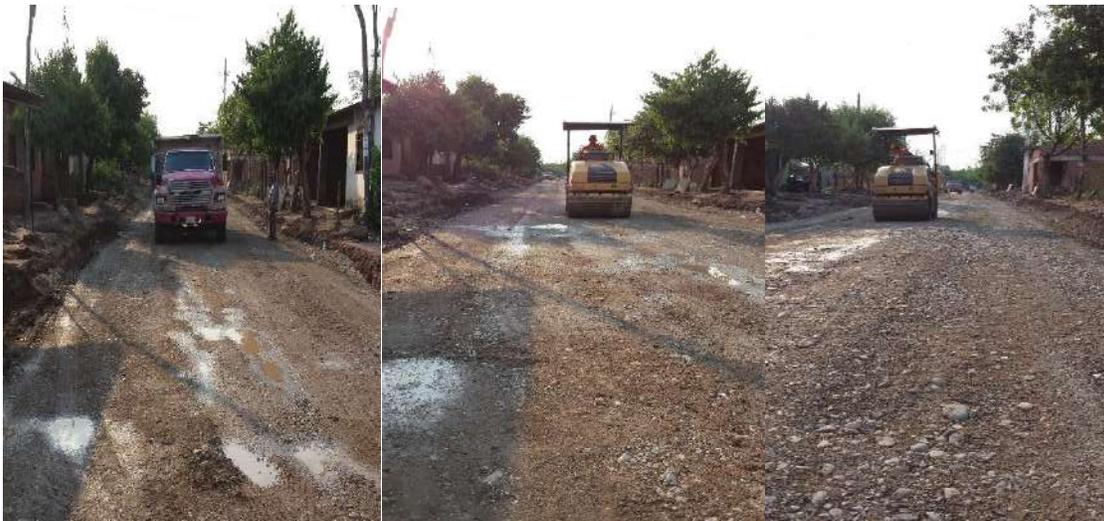
Fotografía 53 – Vibro compactación de terreno.

El vibro compactador utilizado para la actividad fue de 5 Ton para compactación de una capa de subbase de 0.17m, se verificaba el control estricto de compactación en los bordes de vías denominados “hombros” y en su eje ya que son las zonas más críticas, aunque el control de calidad de la compactación se verificaba a través de ensayos de densidades de campo.

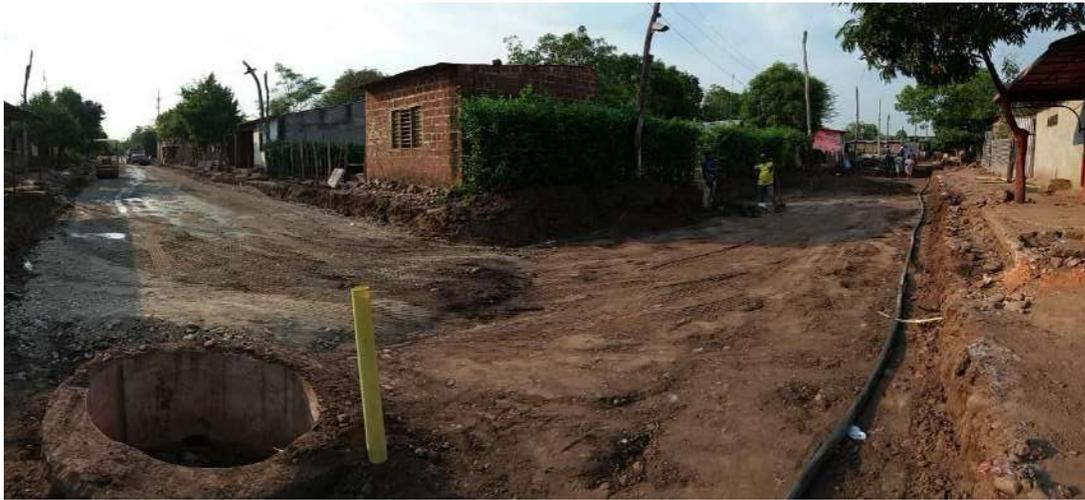
Fotografía 54 – Suministro y compactación de subbase intersección (Tramo N°4: CII 4B con Tramo N°3: Carrera 14E).

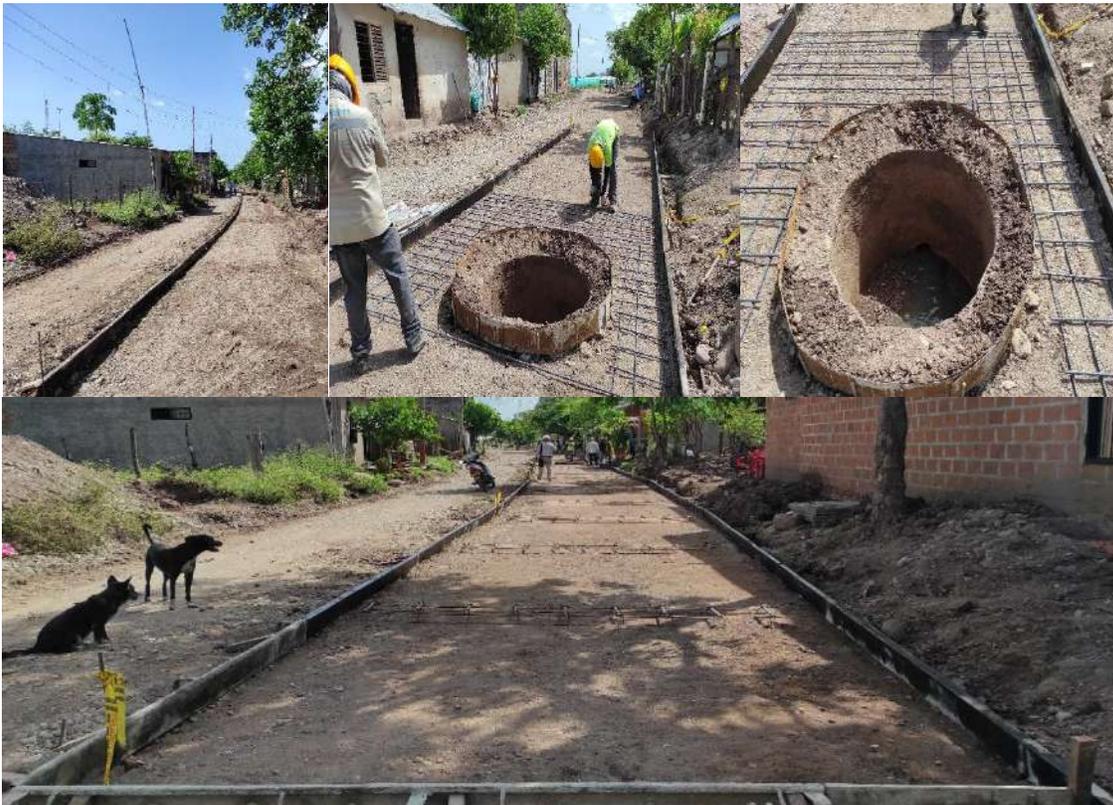
Fotografía 55 – Formateado, conformación de vía y disposición de refuerzos.

La conformación de vía con formaletas de 0.17m x 3m, se realizaban los días en que se programaban fundidas de concreto, para lo cual se disponían las parrillas de refuerzos en lozas irregulares y canastillas de soporte de las dovelas que transfieren la carga entre losas.

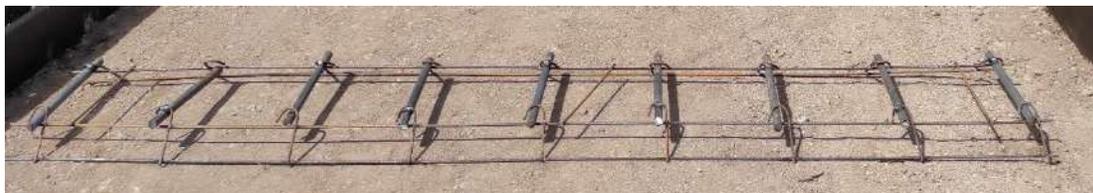
Fotografía 56 – Canastilla de soporte de pasadores.

Los “yolis” o dovelas, medían 0.85m los cuales se fundían a L/2 en cada junta de dilatación entre losas.

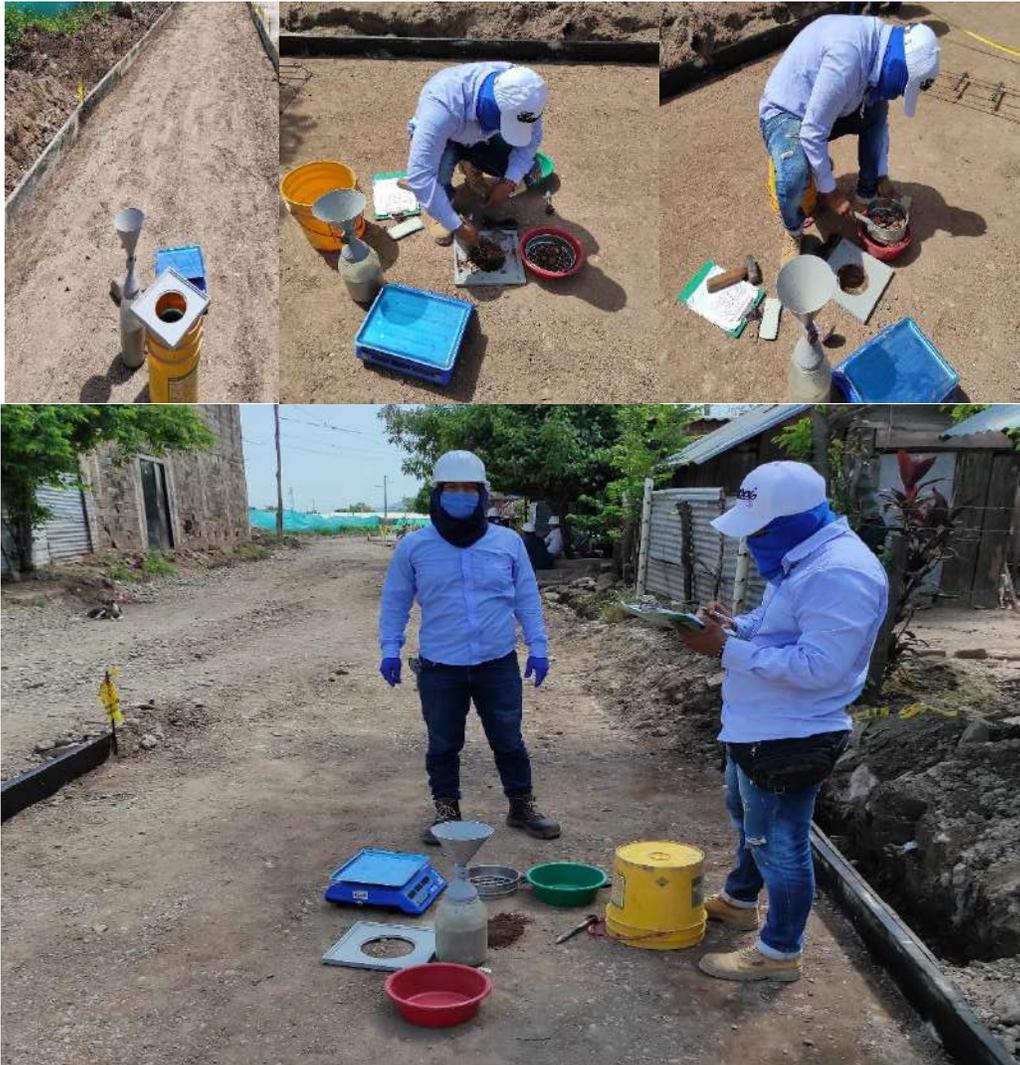
Fotografía 57 – Ensayos de densidades de campo Tramo N°3: Carrera 14E Entre calles 4B y 9).

Los ensayos de densidades de campo eran supervisados por parte de la entidad contratista representado por el practicante y el ingeniero residente del equipo de interventoría, estos se realizaban luego de los procesos de compactación, formateado y conformación de vía que como resultado según las especificaciones del proyecto deberían ser 95% de P.M.

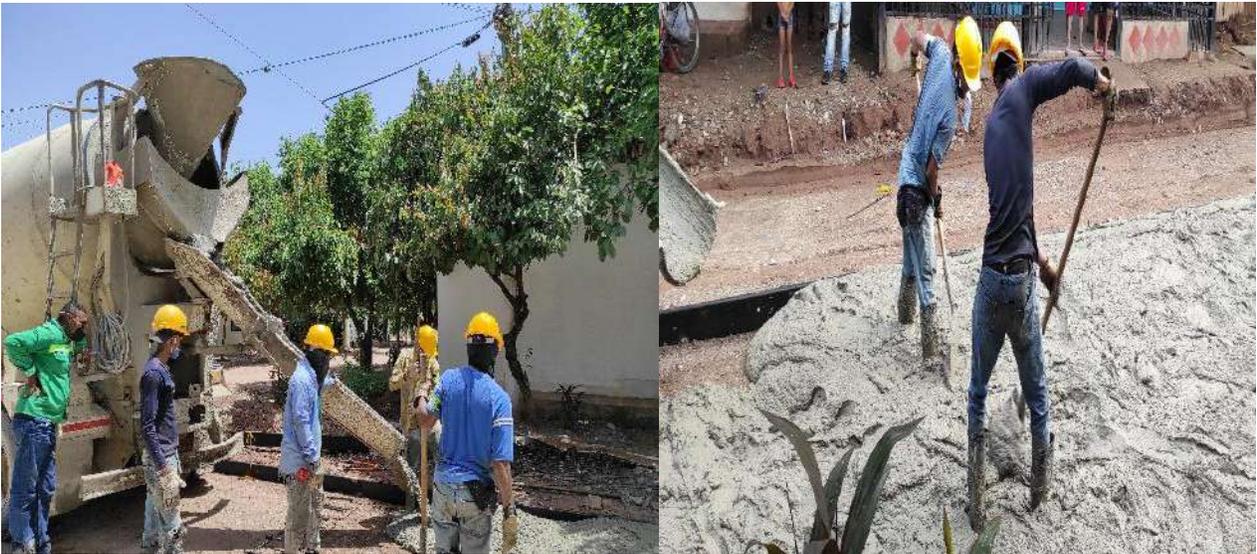
Dentro de las tareas de supervisión técnica a cargo del practicante en la actividad de fundida de concreto consistía recibir el mixer de concreto, verificar la hora de salida hacia la obra hasta máximo de 3 horas, garantizar la disposición de las canastillas cada 3.5m de distancia dispuestas en el eje de las juntas de dilatación.

Fotografía 58 – Suministro de concreto de 4000 MR.

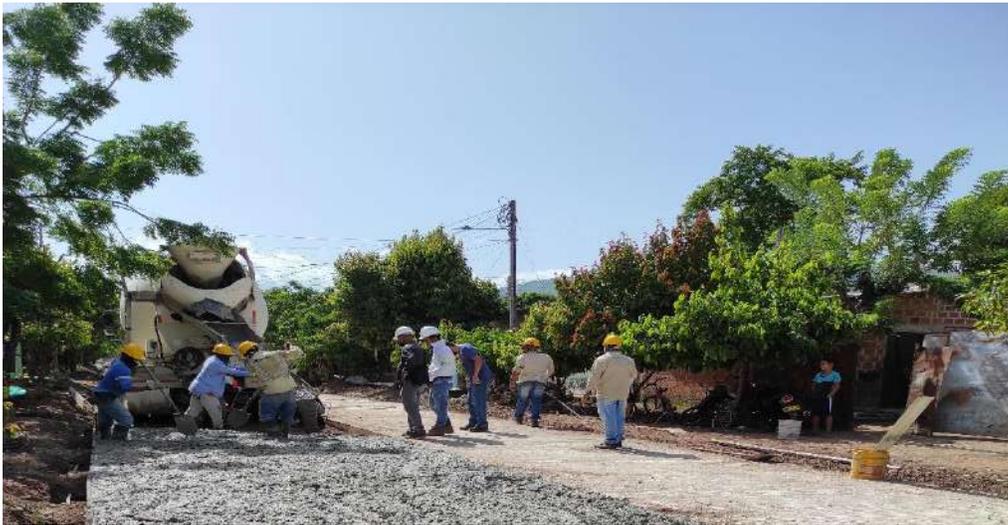
Fotografía 59 – Fundida de concreto premezclado de 4000 MR suministrada por la empresa SLM construcciones.

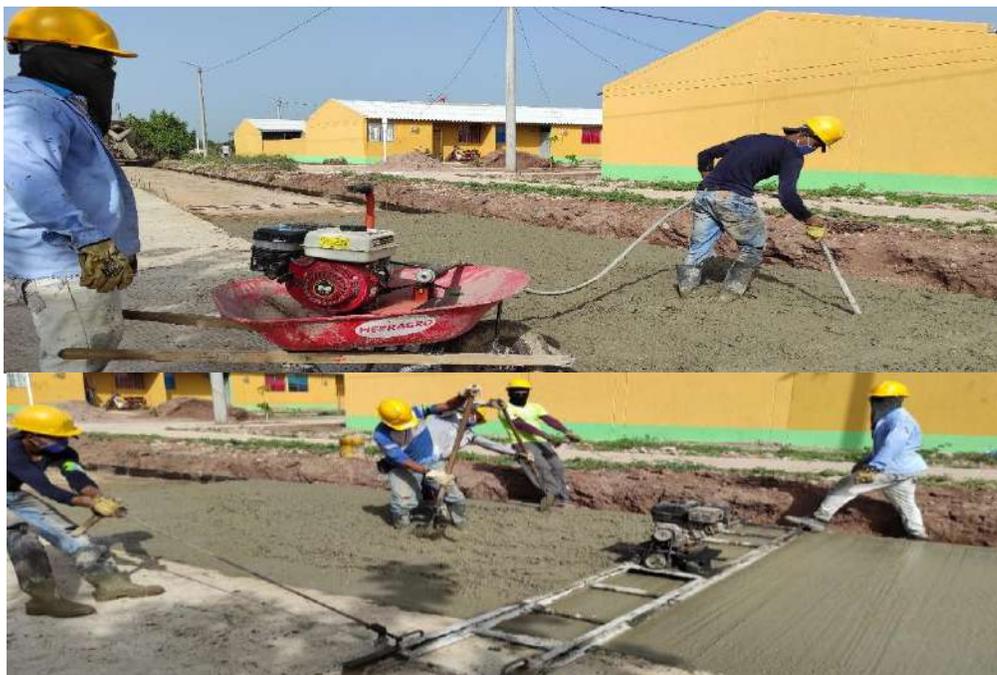
En la actividad de vibrado, era necesario garantizar que el ángulo en el cual se sumergiera el aparato fuera de 90°, para garantizar un vibrado uniforme en la zona y evitar segregaciones en la mezcla que puedan ocasionar vacíos.

Fotografía 60 – Vibrado de concreto.

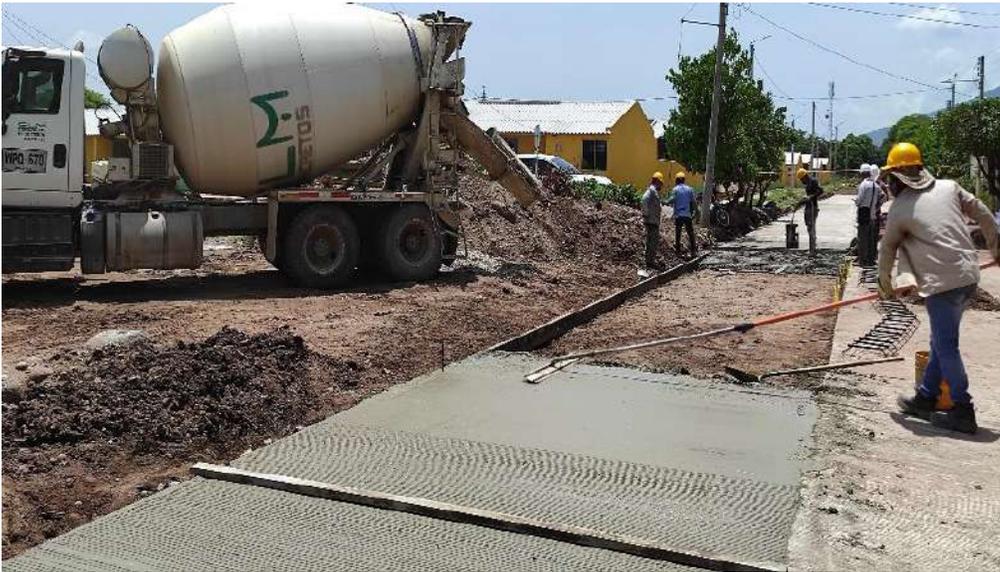
Fotografía 61 – Acabados de placa (Llanado).

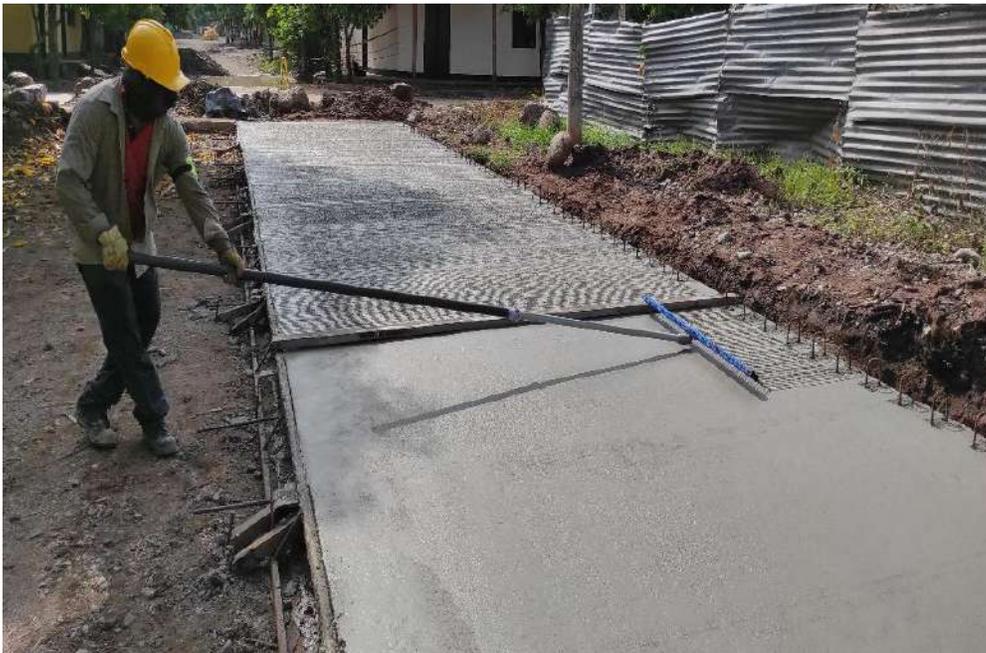
Fotografía 62 – Texturizado de placas de concreto.

El texturizado presentes en las placas de concreto tiene la función de generar fricción y evitar deslizamientos en las placas por acción de los frenos del vehículo, esta actividad se realiza dejando arrastrar un rastrillo con dientes que recrean la rugosidad en el pavimento, el cuidado que se debe tener en ésta actividad es procurar que las texturas queden paralelas para brindar un buen acabado en las placas y que visualmente estas se vean bien.

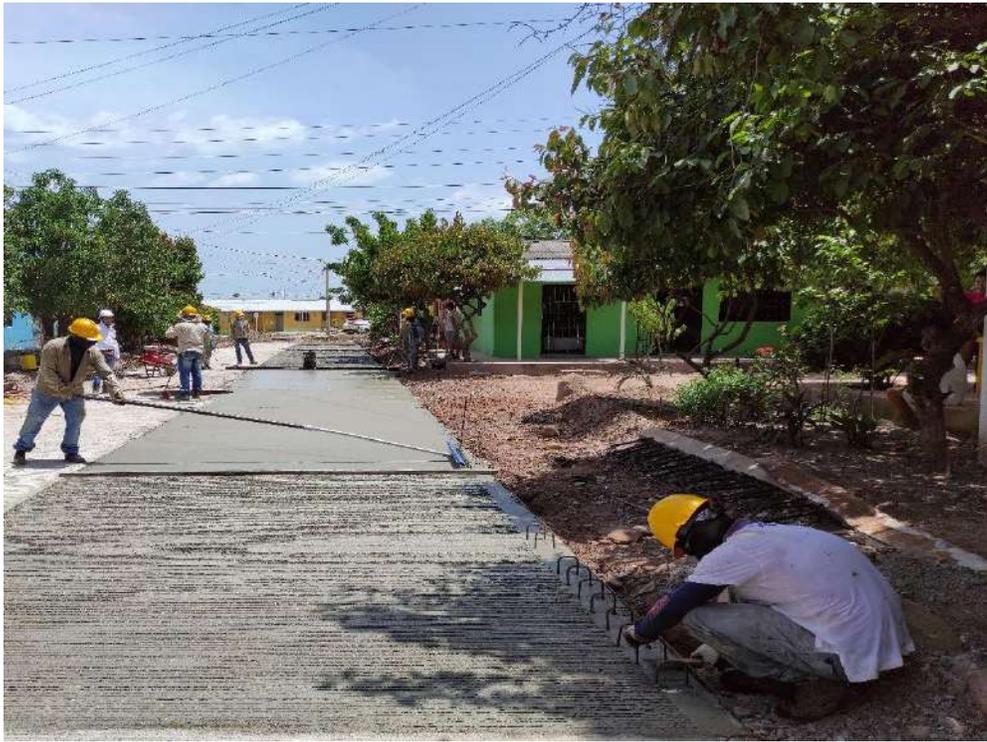
Fotografía 63 – Suministro de refuerzo de bordillos (Flejes).

Con la placa de concreto era fundida, vibrada y texturizada, se procedía a embeber en el concreto los refuerzos de los bordillos, luego de que la placa era fraguada y obtenía su resistencia inicial, se fundían los bordillos.

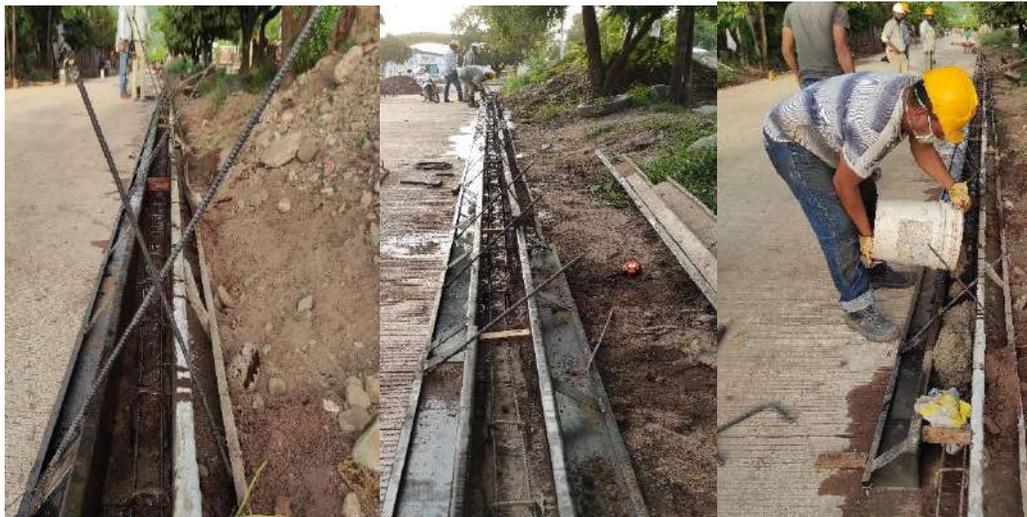
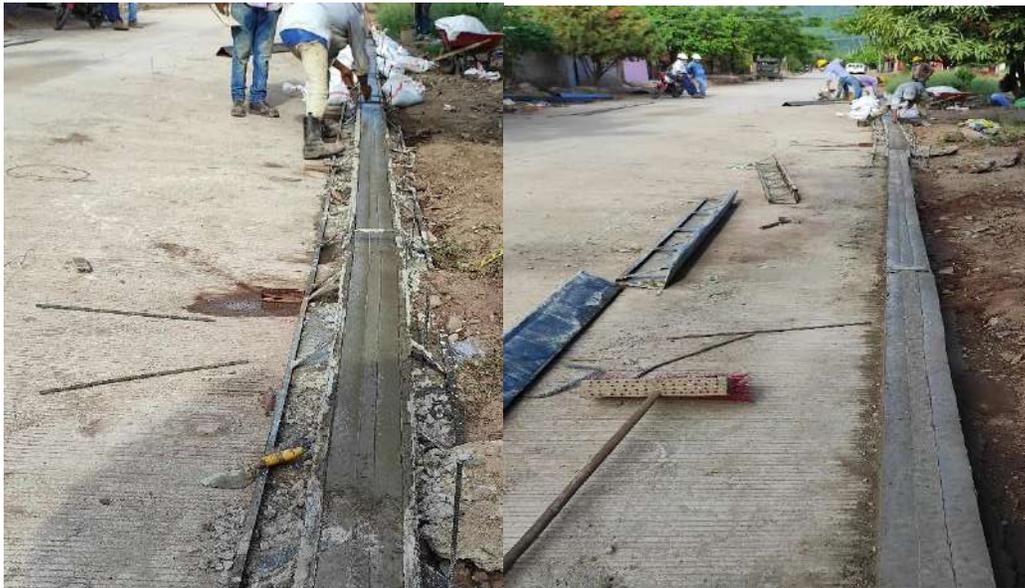
Fotografía 64 – Formateado fundida y desencofrado de bordillos de 3000 psi.

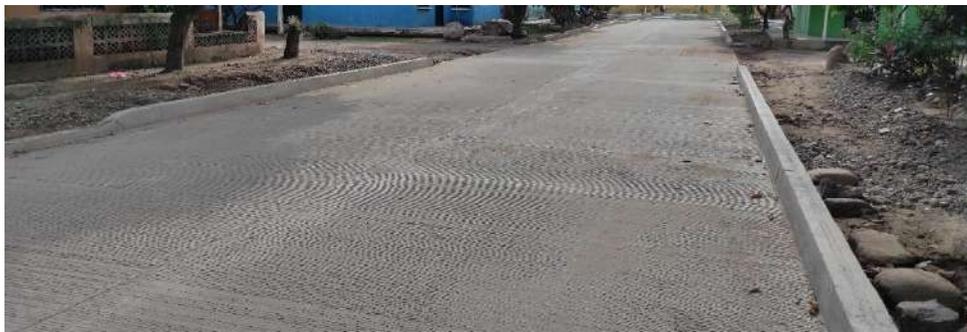
Fotografía 65 – Concreto hidráulico Calle 8A entre carreras 14B y 14E.

Las fotografías 63 a 67 se evidencia el resultado final del proyecto, mejorando la calidad de las vías urbanas, permitiendo el tránsito en los presentes barrios, contribuyendo al paisajismo y la calidad de vida de sus habitantes al tener un componente de instalaciones de redes dentro del proyecto, el tratamiento y conducción de estas, garantizan una solución a un problema de salud presente en el barrio además de subsanar la necesidad básica de servicio de agua potable.

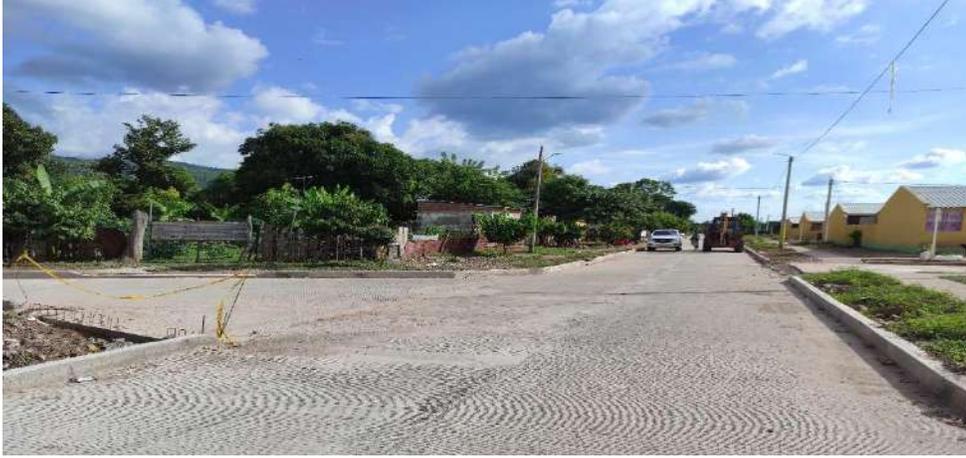
Fotografía 67 – Empalme de Tramos n°2 y N°3 (Intersección calle 8ª con carrera 14E).

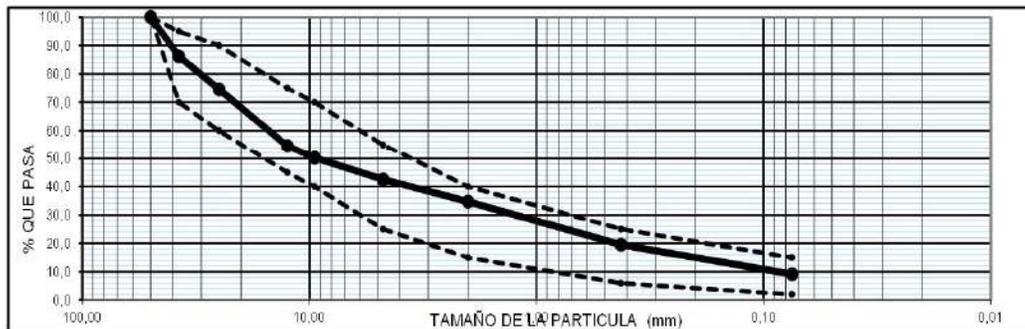
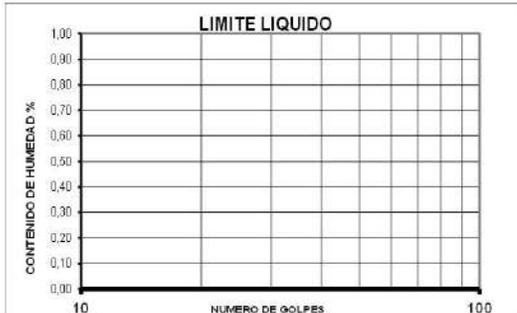
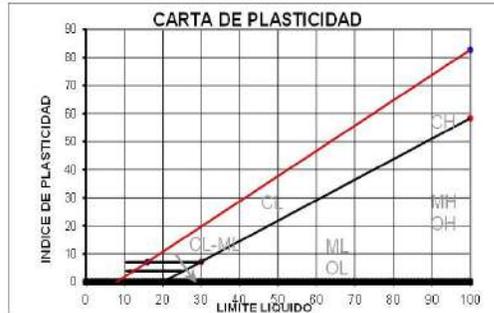
C. UNIFORMIDAD: **182,4** C. CURVATURA: **1,1**
 LIMITE LIQUIDO: **NL** INDICE DE GRUPO: **1**
 LIMITE PLASTICO: **NP** A.A.S.H.TO: **A-1-a**
 I. PLASTICIDAD: **NIP** U.S.C.: **GW-GM**

OBSERVACIONES:
 El material cumple con Norma INVIAS Art. 320
