**LECCIONES APRENDIDAS EN LA ESTABILIZACIÓN DE TALUDES CON
PANTALLAS ANCLADAS**

**UNIVERSIDAD PONTIFICIA BOLIVARIANA
ESCUELA DE INGENIERÍA Y ADMINISTRACIÓN
FACULTAD DE INGENIERÍA
ESPECIALIZACIÓN EN GERENCIA E INTERVENTORÍA DE OBRAS CIVILES
FLORIDABLANCA
2010**

**Monografía para optar el título de Especialista en
GERENCIA E INTERVENTORÍA DE OBRAS CIVILES**

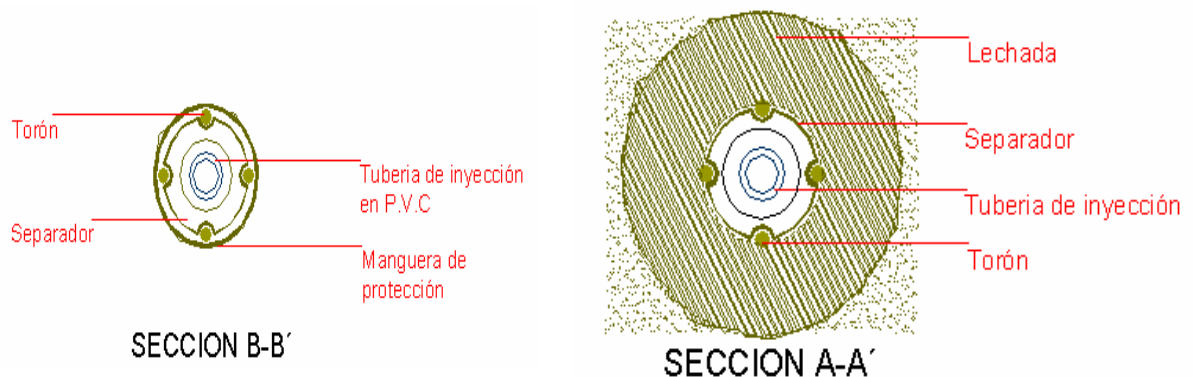
Figura 1. Parte anclada

- **Parte anclada:** representada por la parte que está en contacto con el suelo y se une al mismo; su empotramiento se logra mediante la inyección de lechada, que es la parte encargada de transmitir los esfuerzos del ancla al suelo.
- **Tendón:** Es el componente que permite transmitir la tensión desde la punta del ancla hasta el suelo, elemento que es capaz de deformarse en una de sus partes con total libertad ante la carga aplicada.
- **Dispositivo de apoyo:** Consiste en una placa de acero apoyada en una placa de concreto, que se encarga de transmitir la tensión del gato al sistema.

El sistema está compuesto por una parte anclada, un tendón y un dispositivo de apoyo, los cuales se representan gráficamente a través de las figuras 1 y 2.

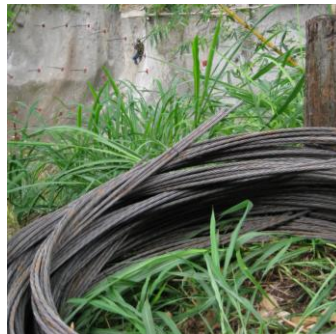
Figura 3. Torón.

Torón: Es el Cable que en conjunto con los otros, transmiten la tensión del punto de apoyo (muro o pantalla) hasta el suelo o roca. Se debe utilizar torón de alto límite de fluencia del tipo 270 K, de diámetro ½” o 0.6 cm, y compuesto por trece (13) hilos, además de tener en cuenta que se requiere una longitud adicional (puntas) de por lo menos 0.70 m, para poder efectuar el tensionamiento.²⁵

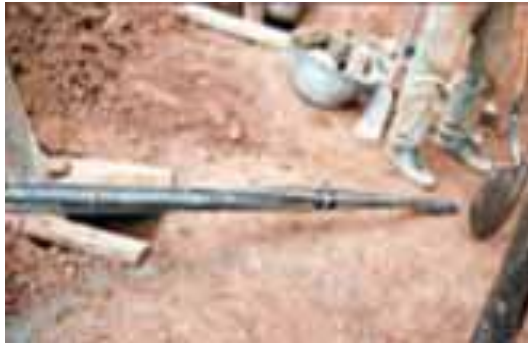
Figura 4. Punta metálica.

Punta Metálica: Es el elemento metálico que sirve para vincular y proteger la punta de los torones; facilitando la introducción del anclaje en la perforación, y a la punta metálica se le adiciona una varilla de 1/2" soldada que le proporciona rigidez al anclaje y cuya longitud depende de la longitud total del anclaje. ²⁶

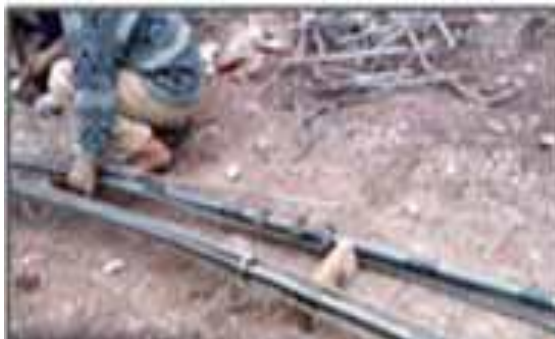
Figura 5. Separadores

Separadores: Son los elementos metálicos, caucho o PVC, que permiten mantener alineados los torones y los separan del tubo de inyección, permitiendo el flujo de lechada alrededor de éstos. ²⁷

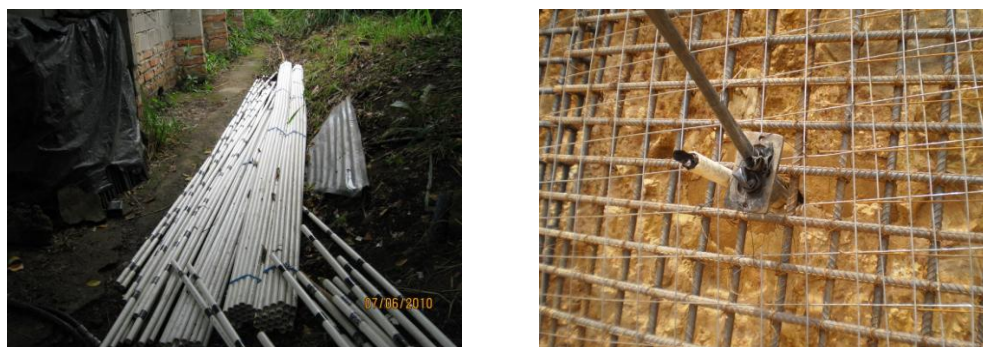
Figura 6. Tubería de inyección.

Tubería de Inyección: Se recomienda utilizar tubería en PVC tipo RD para presión, perforada y recubierta con bandas de caucho (manguitos) en la zona del bulbo o de inyección a presión, para activar el sistema de inyección a presión; estos manguitos actúan como válvulas de paso permitiendo posteriores inyecciones. Cuando se arme el anclaje, se debe tenerse especial cuidado en la colocación de los manguitos asegurando que no sufran desplazamiento durante la inyección, para que la tubería PVC no se llene de cemento.

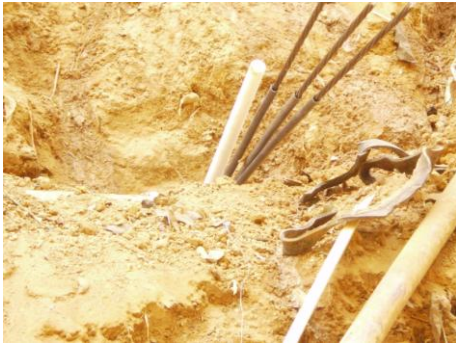
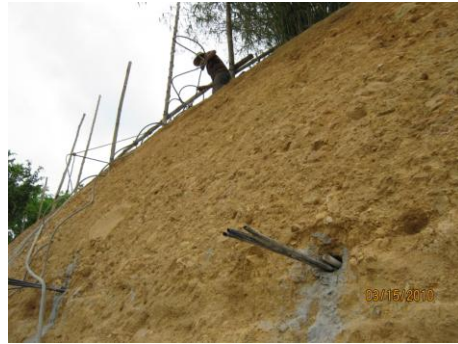
Figura 7. Manguera de protección.

Manguera de Protección: La manguera de protección consta de una coraza en polietileno o material similar para la protección de los torones de la zona libre contra corrosión, garantizando de esta manera las deformaciones elásticas de los cables, además de impedir el contacto entre el torón y la lechada antes del tensionamiento. ²⁸

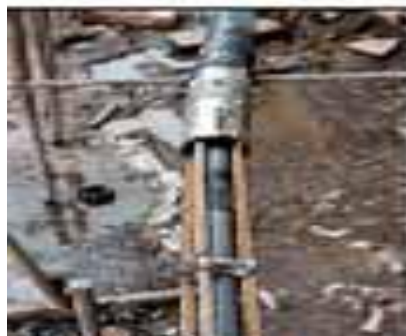
Figura 8. Sello impermeable.

Sello Impermeable: El sellamiento impermeable cubre la totalidad del sistema aislando las dos partes.²⁹

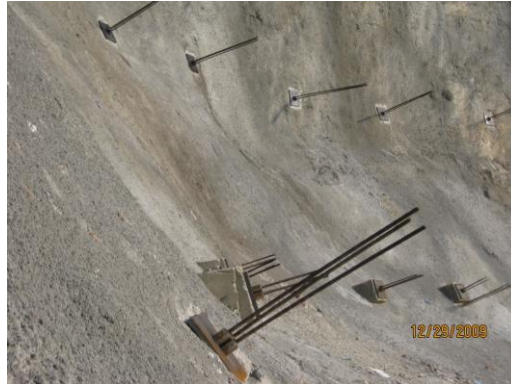
Figura 9. Dispositivo de apoyo

Dispositivo de Apoyo: El dispositivo de apoyo es el elemento que soporta la tensión de los cables es un dispositivo metálico en forma de cuña trapezoidal, conocido como Sistema Parma. Generalmente va embebido en un dado o cubo de concreto. La tolerancia de diferencia de inclinación entre la del dado y la del

anclaje es de más o menos cinco grados, porque una mayor diferencia genera la falla del torón.³⁰

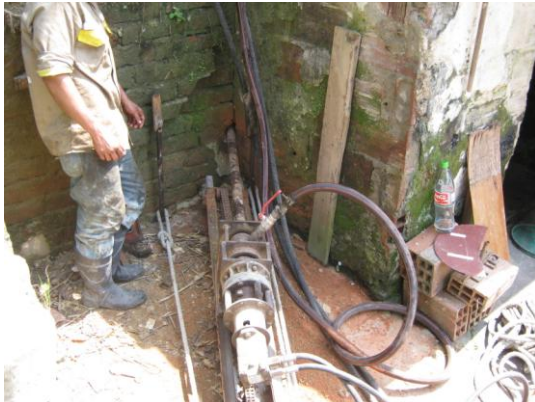
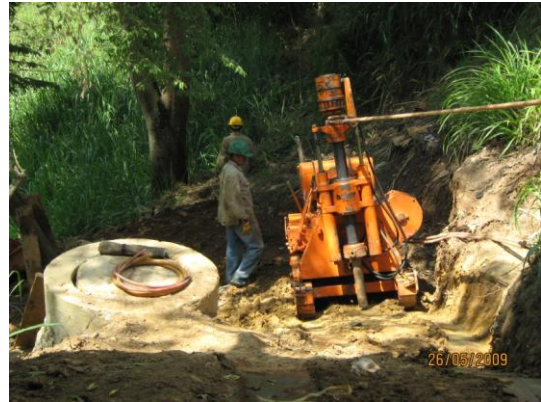
Figura 10. Equipo de perforación

Para los casos de perforación con inestabilidad del suelo, especialmente en gravas sueltas, depósitos aluviales y arenas, se recomienda utilizar para la perforación a rotación, sistemas de revestimiento empleando una broca dentada de tungsteno y para la perforación a rotopercusión un sistema ODEX que emplea martillos de fondo y revestimiento total.

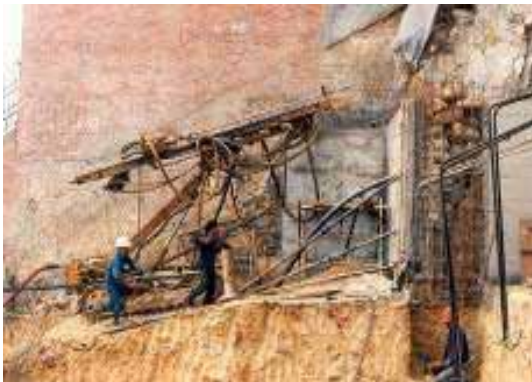
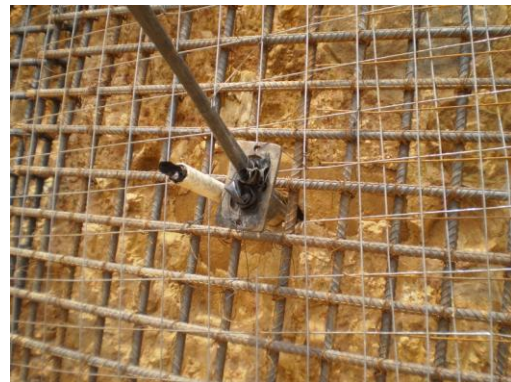
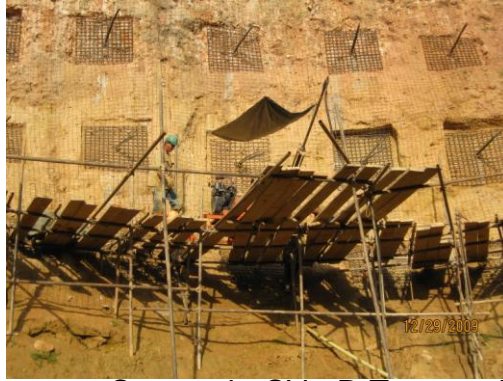
Figura 11. Colocación del Anclaje

Terminada la perforación, se procede a realizar la limpieza del hueco perforado eliminando residuos, limpieza que se realiza utilizando aire o agua a presión, y se introduce el tensor previamente fabricado pasadas máximo una hora y media de haber terminado la perforación para evitar derrumbamientos, siendo preciso tener en cuenta que el cable debe quedar un metro por fuera del muro.

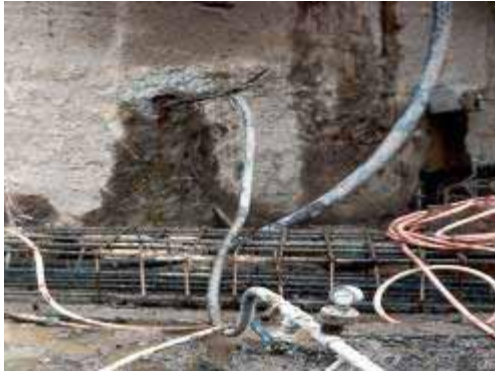
Figura 13. Inyección longitud del bulbo

El consumo de lechada en la inyección es de 50 kg/ml aproximadamente; pero cuando el suelo es blando la inyección debe hacerse en dos etapas de a 25 kg/ml o mas hasta que la presión de inyección sea la optima. En sitios donde el suelo está compuesto básicamente por arcillas se pueden utilizar sacos de cemento. En roca sana no se requiere inyección, el llenado es suficiente, pero en roca fracturada si se requiere.

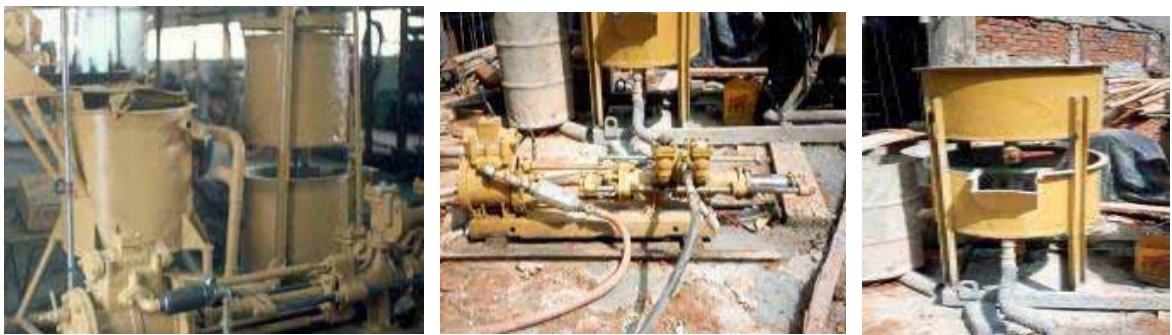
Figura 14. Equipo de Inyección y Tanques Mezcladores de Lechada

Las concentraciones de lechada de cemento deben tener una relación A:C de 1:1 a 0.75:1 litros por kilogramo, dependiendo de la presión de inyección que se obtenga, evitando que se generen bajas en las presiones de inyección porque con presión de menor de 100 psi el anclaje puede fallar, caso en el que se debe aumentar la concentración de cemento, inyectando dos días después en etapas de un metro y utilizando doble obturados.

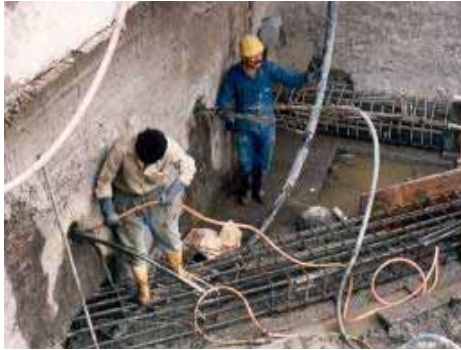
Figura 15. Lavado de la Tubería después del Proceso de Inyección

Terminado el proceso de inyección se debe realizar el lavado de la tubería PVC para poder hacer reinyecciones de ser necesarias.

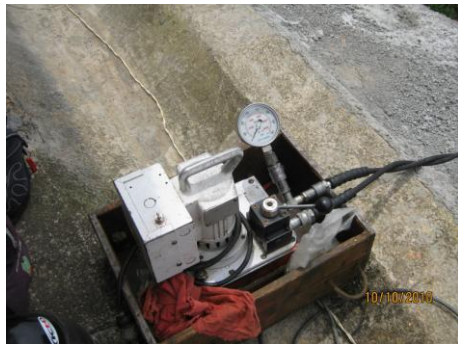
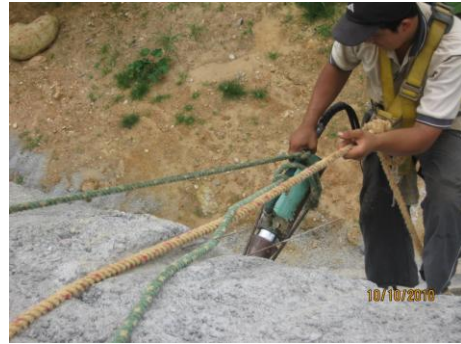
Figura 16. Equipo de Tensionamiento y colocación del gato

Si se presentan problemas de desplazamiento en el tensor, el sistema de inyección da la posibilidad de reinyectar el anclaje a través de la tubería PVC con manguitos efectuando un nuevo tensionamiento sin que se pierda elemento alguno. Por último se procede al llenado de la zona libre para proteger los torones de agentes corrosivos, cuando el anclaje sea de tipo permanente.
