**ELABORACIÓN, VALIDACIÓN Y CONTROL DE LOS ESTÁNDARES DE  
MATERIALES EN LAS ACTIVIDADES DE OBRA GRIS Y ACABADOS DE LA  
TORRE 4 DEL PROYECTO LOS CAOPOS RESERVA SAN JORGE EN EL  
MUNICIPIO DE GIRÓN, SANTANDER**

**PRESENTADO POR  
SEBASTIAN BECERRA CRUZ  
ID: 000210840**

**UNIVERSIDAD PONTIFICIA BOLIVARIANA  
FACULTAD DE INGENIERIA CIVIL  
BUCARAMANGA  
2019**

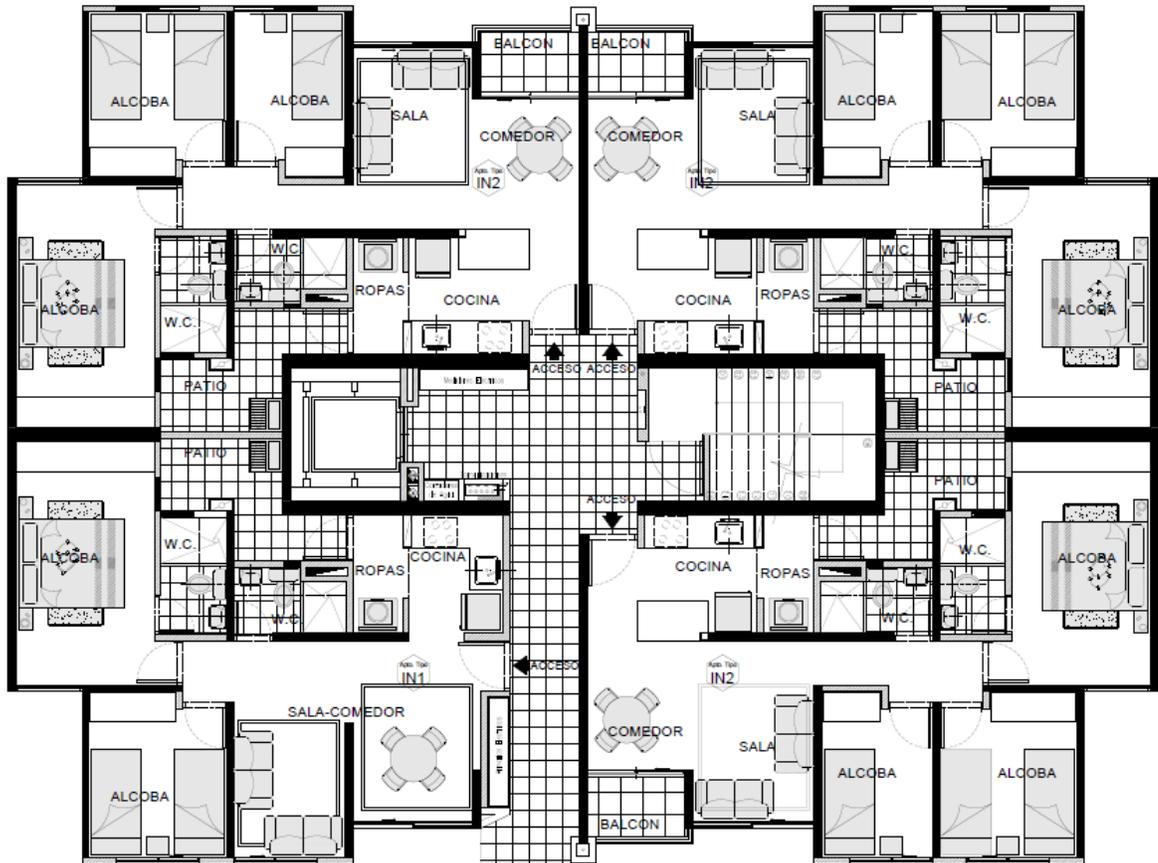
La configuración de este módulo son las torres que su estructura lo conforma 4 apartamentos por piso como lo son las torres 3, 4 y 5.

Imagen 5. Tipología torre 4, módulo A Los Caobos Reserva San Jorge.

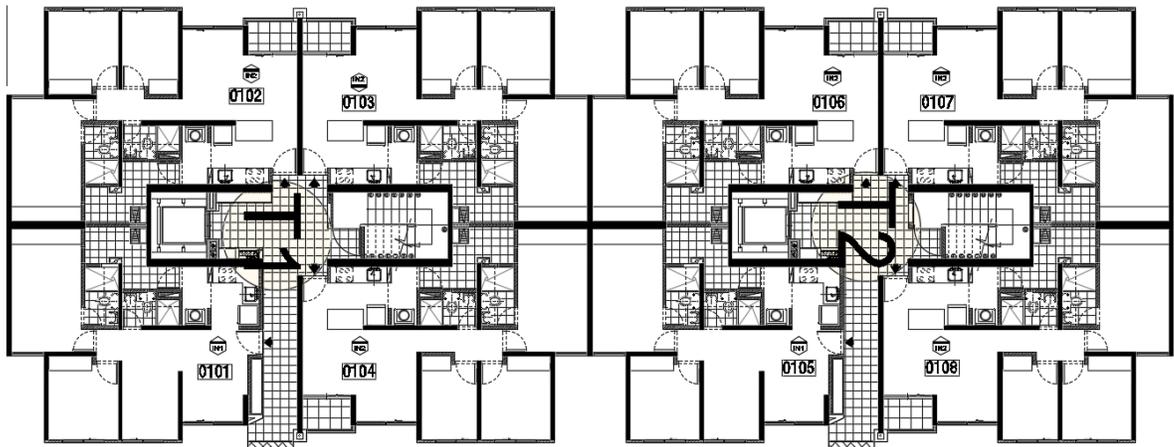
Este módulo son 2 torres con 4 apartamentos por piso cada una, unidos desde la cimentación compartiendo entre sí un muro estructural como lo son las torres 1 y 2, 6 y 7.

*Imagen 6. Tipología torre 1 y 2, módulo B Los Caobos Reserva San Jorge.*

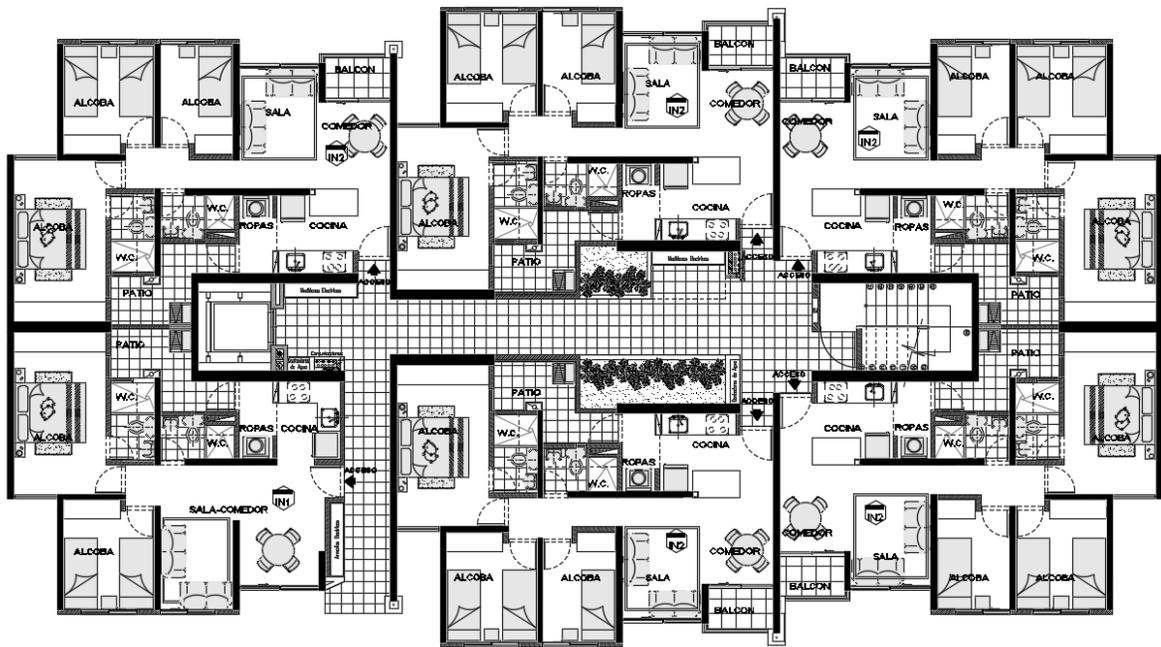
La torre 8 es la única torre en la cual está diseñada con este módulo, en el cual tiene 6 apartamentos por piso.

Imagen 7. Tipología torre 8, módulo C Los Caobos Reserva San Jorge.

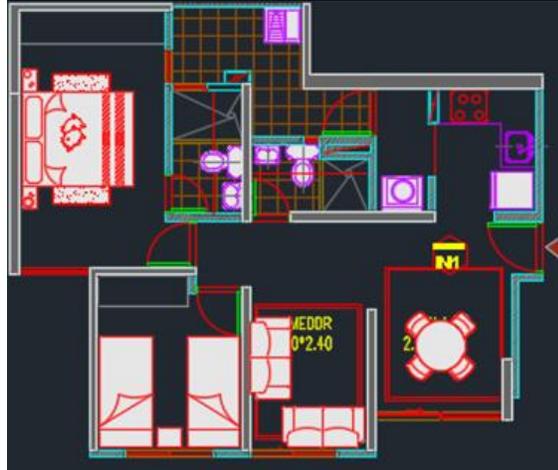
*Imagen 8. Apartamento tipo 1.*

Con área construida de 53.44 m<sup>2</sup>, área privada 46.88 m<sup>2</sup> y área de patio de 4.57 m<sup>2</sup>.

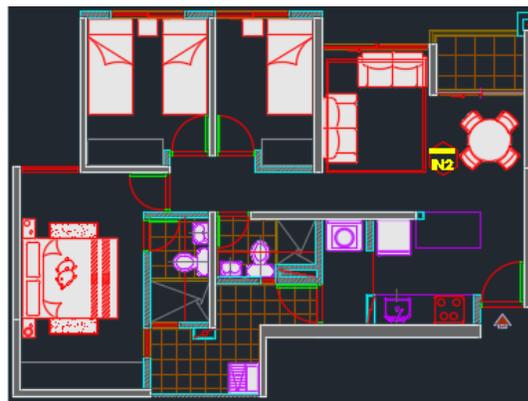
*Imagen 9. Apartamento tipo 2.*

Con área construida de 62.38 m<sup>2</sup>, área privada 55.00 m<sup>2</sup> y área de patio de 4.57 m<sup>2</sup>.

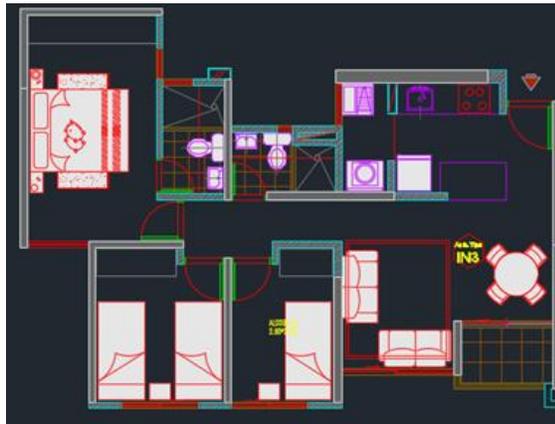
*Imagen 10. Apartamento tipo 3.*

Con área construida de 62.38 m<sup>2</sup>, área privada 55.23 m<sup>2</sup>.

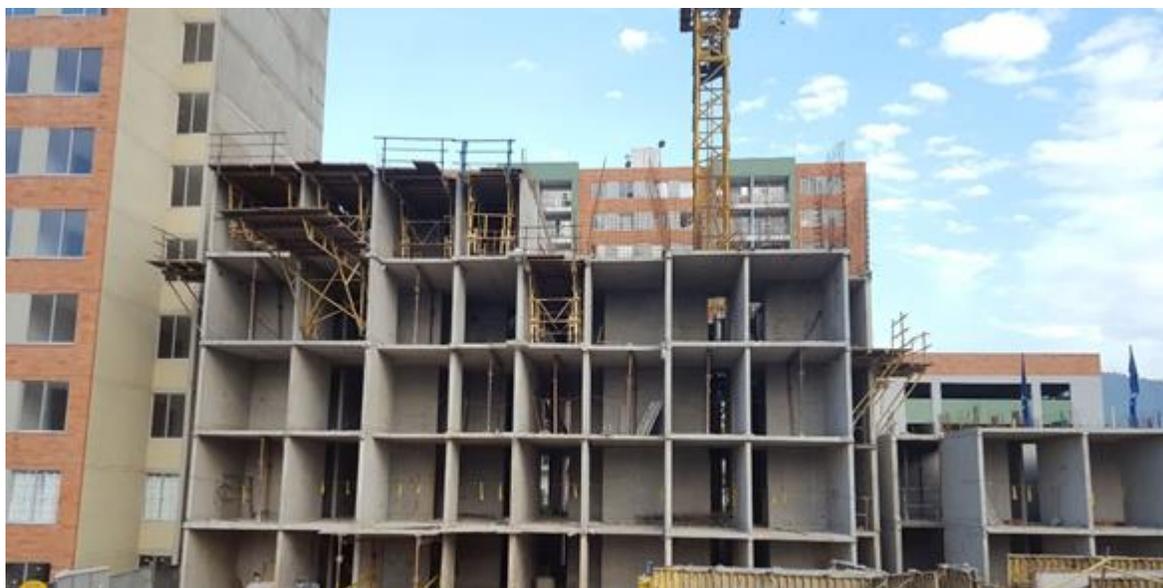
*Fotografía 2. Estructura torre 4 Los Caobos Reserva San Jorge.*

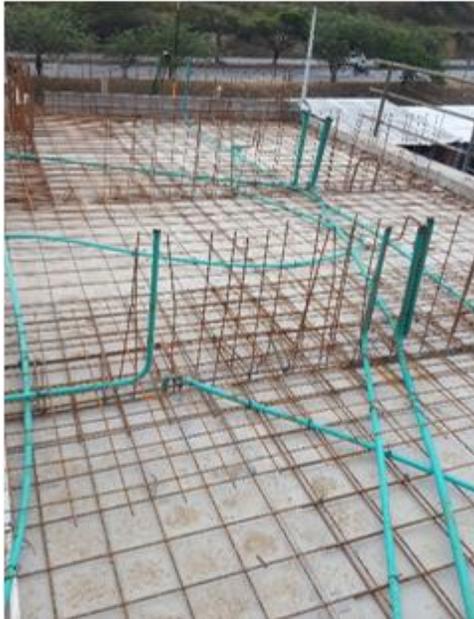
Se verificaba y supervisaba la cubicación de concreto, ubicación de las vigas, número de varillas en los elementos estructurales, ubicación y espesor de mallas superior e inferior, traslapo de los elementos, refuerzo estructural en los buitrones y

diferentes partes de la placa, redes hidráulicas, eléctricas y sanitarias, separadores y panelas.

*Fotografía 3. Verificación de malla superior e inferior y vigas en placa.*

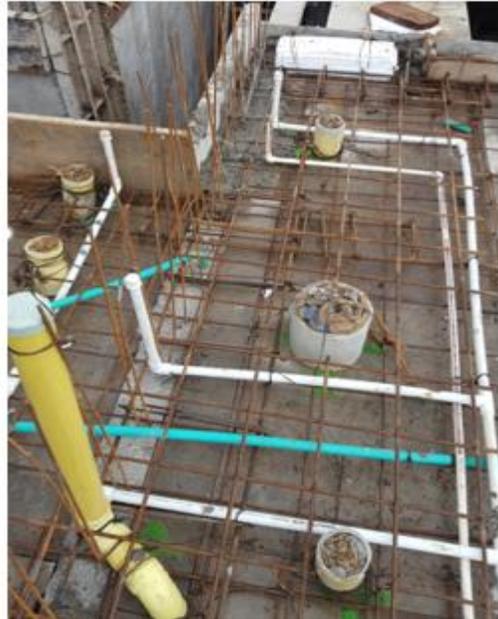
*Fotografía 4. Verificación de redes hidráulica, sanitaria y buitrones en placa.*

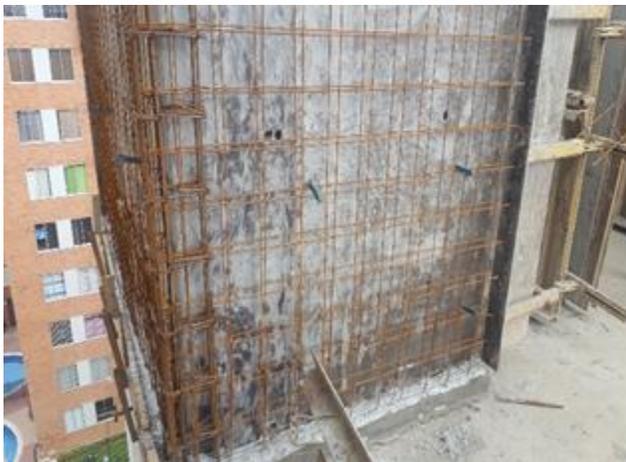
*Fotografía 5. Verificación de separadores, malla y elementos de hierro en muro estructural.*

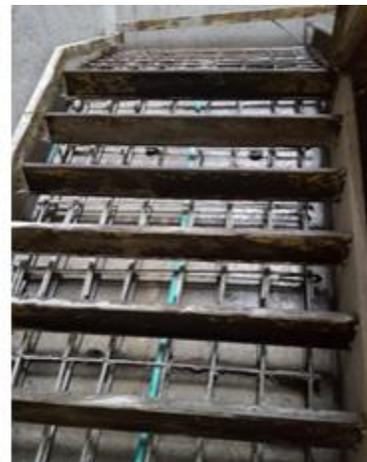
*Fotografía 6. Verificación de panelas y distancia entre estribos en escalera.*

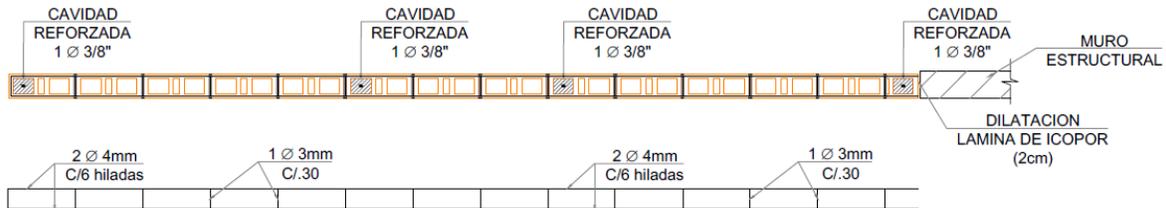
Los rams son está compuesta por dos varillas con diámetro de 4 mm separadas entre sí con varillas de 3 mm de diámetro cada 30 centímetros, en las cuales son utilizadas en muros hechos en ladrillos Extrublock cada 8 hiladas de mampostería.

Imagen 15. Especificaciones de los rams

Durante este periodo hubo unos cambios de diseño como eliminar los rams y se modificó la cantidad de columnetas por castillos. Estos cambios realizados por parte de ingeniería hacían que la cantidad de hierro, cemento, triturado y arena se modificaran y por tal razón cambia el estándar.

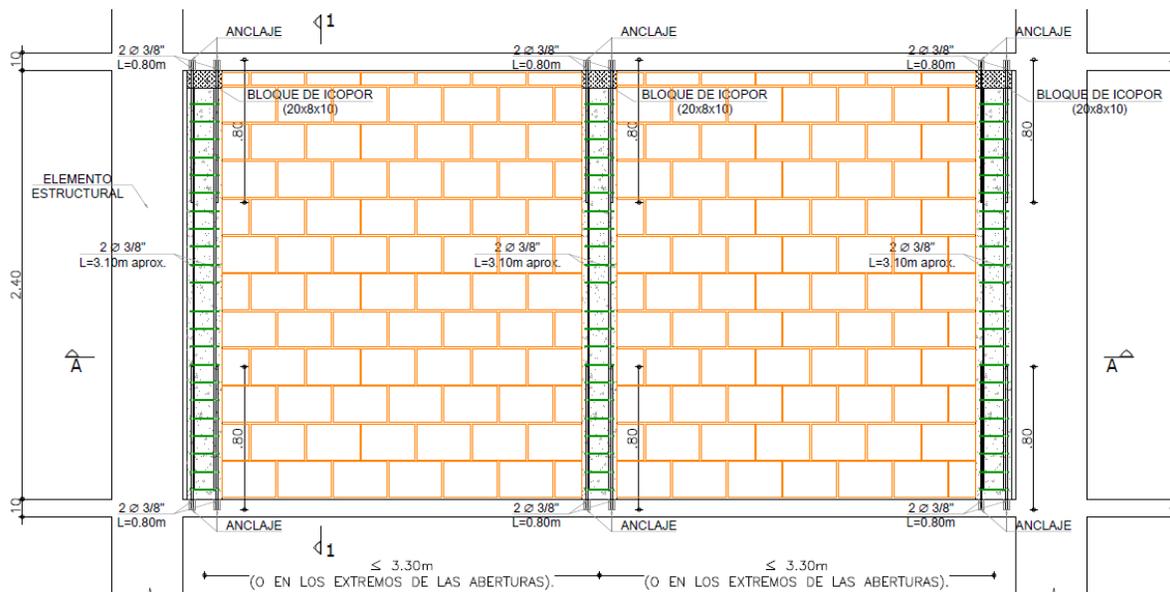
Otro elemento estructural son las columnetas. Estos elementos son utilizados en muros de mampostería hechos en ladrillos H-10, se localizan en las esquinas, en los extremos, a cada lado de las ventanas e intermedias de tal forma que su separación máxima sea de 3,30 m con una resistencia de 2500 psi.

Imagen 16. Especificaciones de columnetas en muros de mampostería

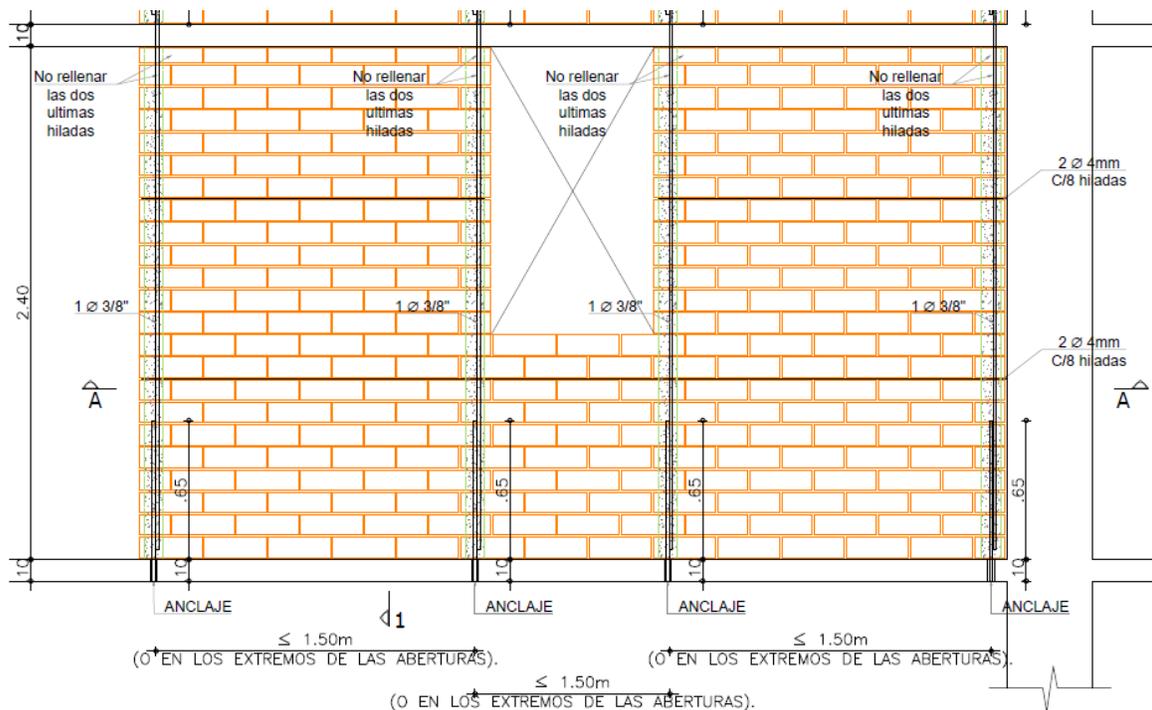
Los castillos son anclajes verticales que se utilizan en ladrillos de perforación vertical rellenándolas las celdas con mortero, en las cuales se localizan en las esquinas, en

los extremos, a cada lado de las ventanas e intermedias de tal forma que su separación máxima sea de 1,50 m.

Imagen 17. Especificaciones de castillos.

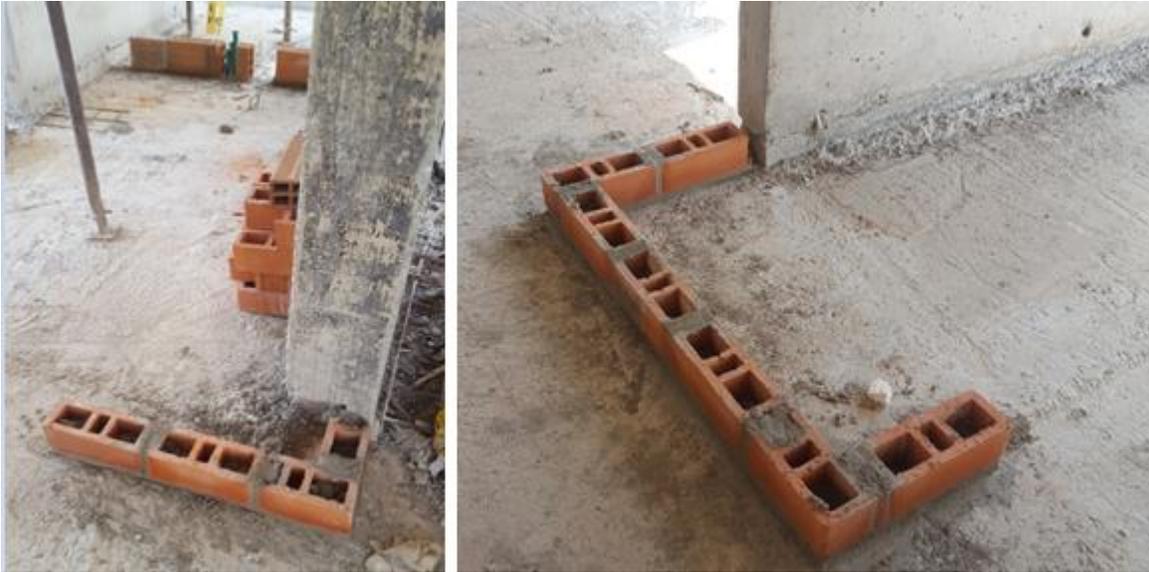
Una vez terminado el documento R-ING-094, seguía el proceso de validación en el cual se realizó un requerimiento de los primeros 6 pisos para así poder ajustar la información. Se realizó un replanteo de mampostería en un apartamento de la torre 5 para así poder verificar el modelamiento y su ubicación.

*Fotografía 7. Replanteo mampostería apto 217 torre 5.*

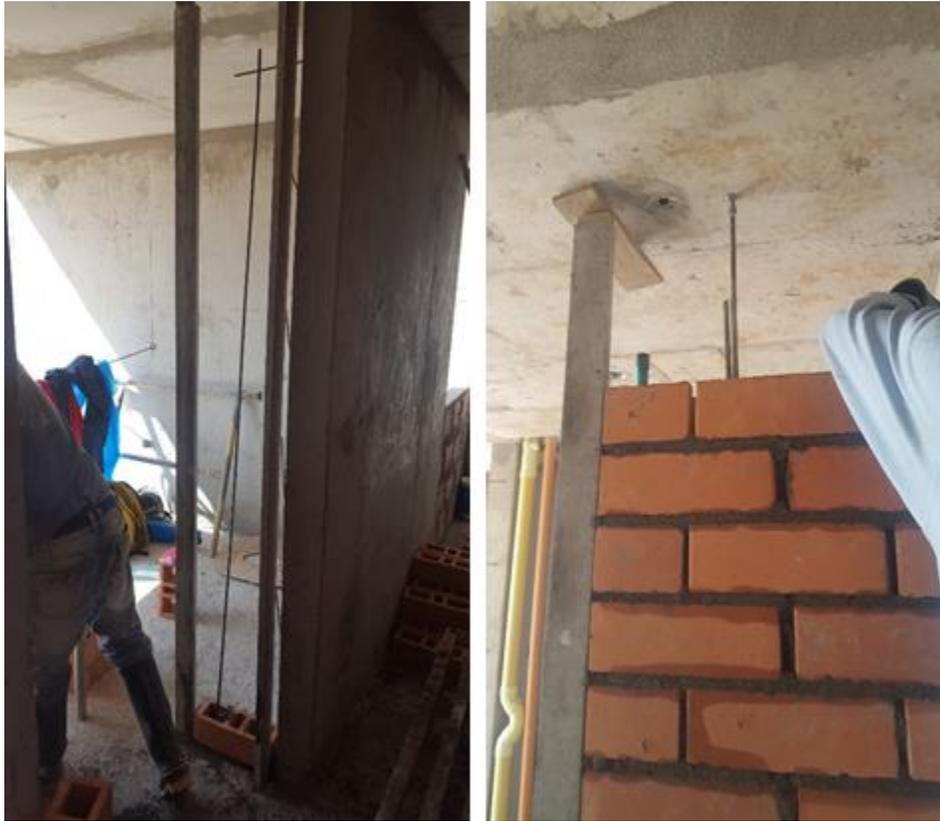
*Fotografía 8. Verificación de castillos y anclajes horizontales en mampostería interna apto 313.*

Como se observa en la fotografía 8, al construir las mochetas de mampostería en la vivienda, se verificaba la brecha uniforme, corte de los ladrillos. Verificación de medida, diámetro de hierro, cantidad y traslapo de los castillos y anclajes horizontales.

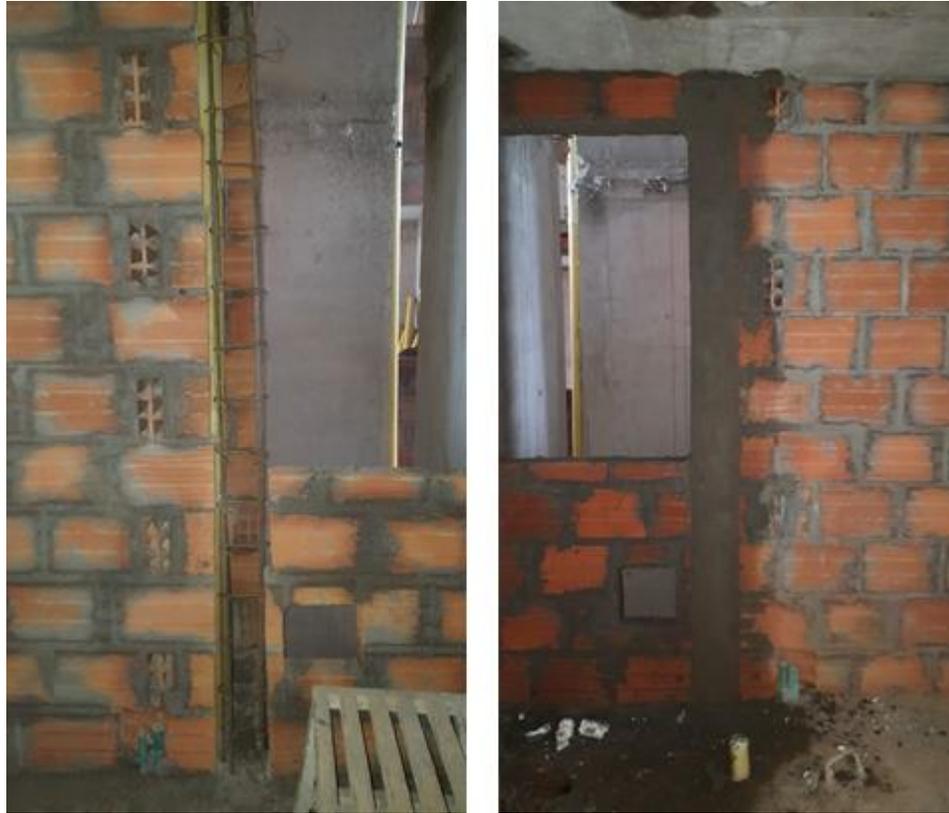
*Fotografía 9. Verificación y seguimiento de columnetas mampostería interna.*

Las columneta ubicada en la zona de ropas en la cocina, se verificaba antes y después de ser fundida. La verificación consistía en revisar el ancho del elemento, la cantidad de estribos y su distancia entre sí, garantizando que sea un elemento estructural acorde a las especificaciones del plano y verificando la mezcla utilizada.

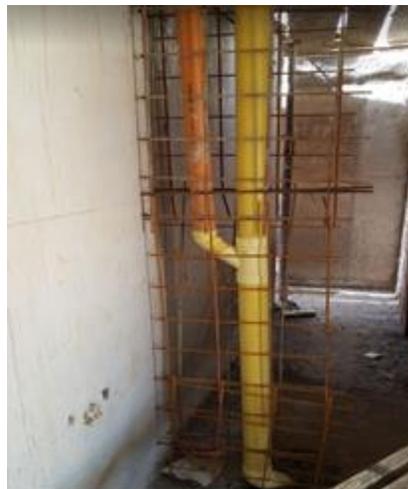
*Fotografía 10. Verificación malla y anclajes horizontales en buitrón fundido*

El buitrón fundido según la fotografía 10 ubicada en la cocina, se verifico la cantidad de anclajes horizontales, la distancia entre mallas con su respectivo traslapo y su diámetro de acuerdo a las especificaciones, para así no afectar las dimensiones del buitrón.

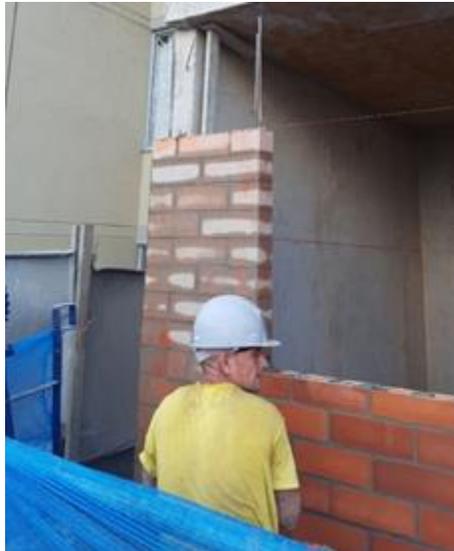
*Fotografía 11. Verificación castillos mampostería externa.*

Durante la verificación de mampostería de fachada o externa como se muestra en la fotografía 11, se tuvo en cuenta la cantidad de anclajes horizontales y castillos, adicionalmente el traslapo de estos elementos en cada uno de ellos.

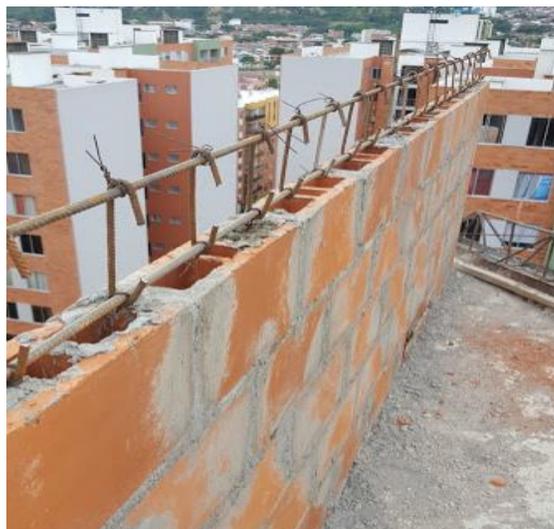
Una vez hecha la fachada externa, el último elemento de mampostería en la zona de la cubierta era las vigas cintas, las cuales se verificaron el amarre, el diámetro, cantidad y espaciamiento del hierro del elemento.

Fotografía 13. Viga cinta en la cubierta.

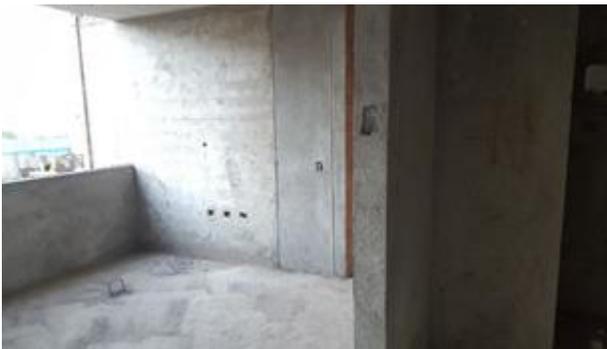
Fotografía 14. Verificación friso interno apto 213

Según la fotografía 13 y 14 se verificaba la calidad de mezcla y terminación final del friso interior y exterior teniendo en cuenta la uniformidad, verticalidad y horizontal de las dilataciones, escuadras y espesor de los muros. También el aseo final que se debaja en cada uno de los apartamentos.

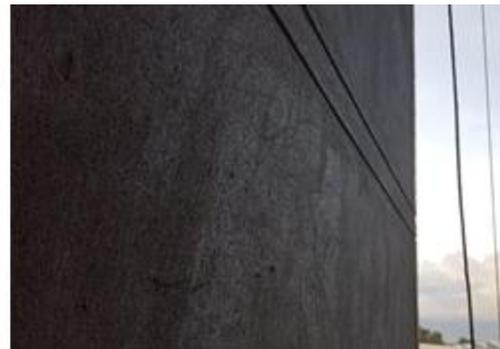
Fotografía 15. Verificación friso externo

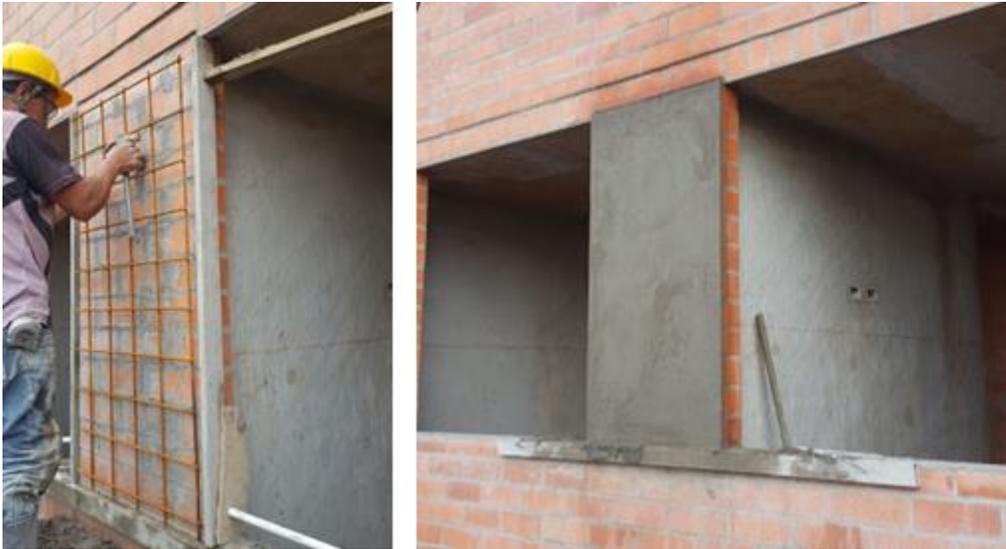
Fotografía 16. Verificación recuadros friso fachada.

Otro control y verificación son los recuadros de fachada. Según la fotografía 15 se muestra el antes y después de haber realizado esa actividad. El control se basa en la verificación de dimensión que se solicita en planos, la malla sea acorde al espesor final del recuadro y la terminación del friso.

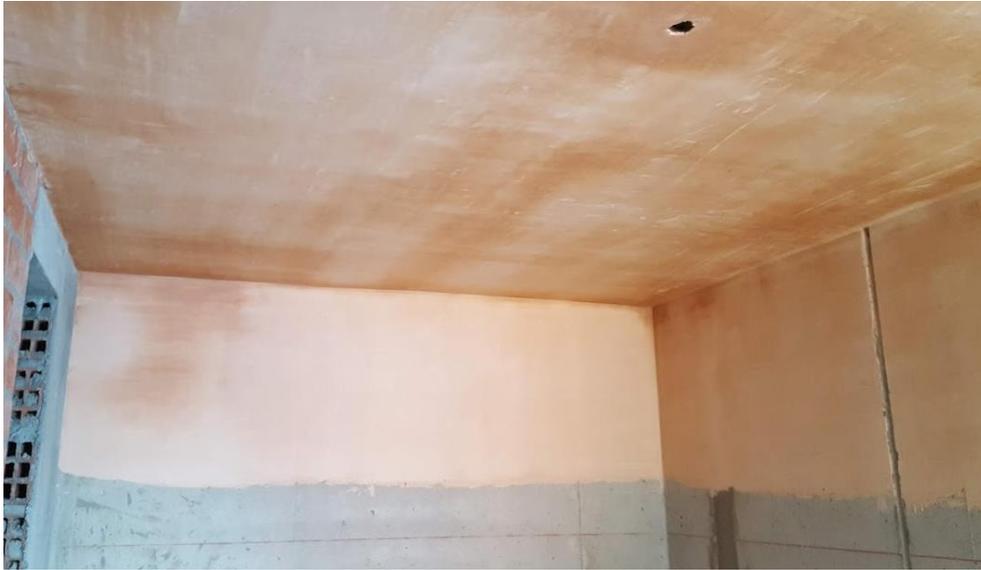
Una vez terminada la actividad de mampostería y una parte de friso, se alcanzó a evidenciar y darle un seguimiento a la actividad de estuco en un apartamento, en el cual se evidencio varias imperfecciones en la estructura y esto hacia que el rendimiento bajara. El seguimiento consistía en la uniformidad y terminación de la pasta en las esquinas, filos, dilataciones y los espacios de los plafones y cajas eléctricas.

*Fotografía 17. Seguimiento estuco apto 214*

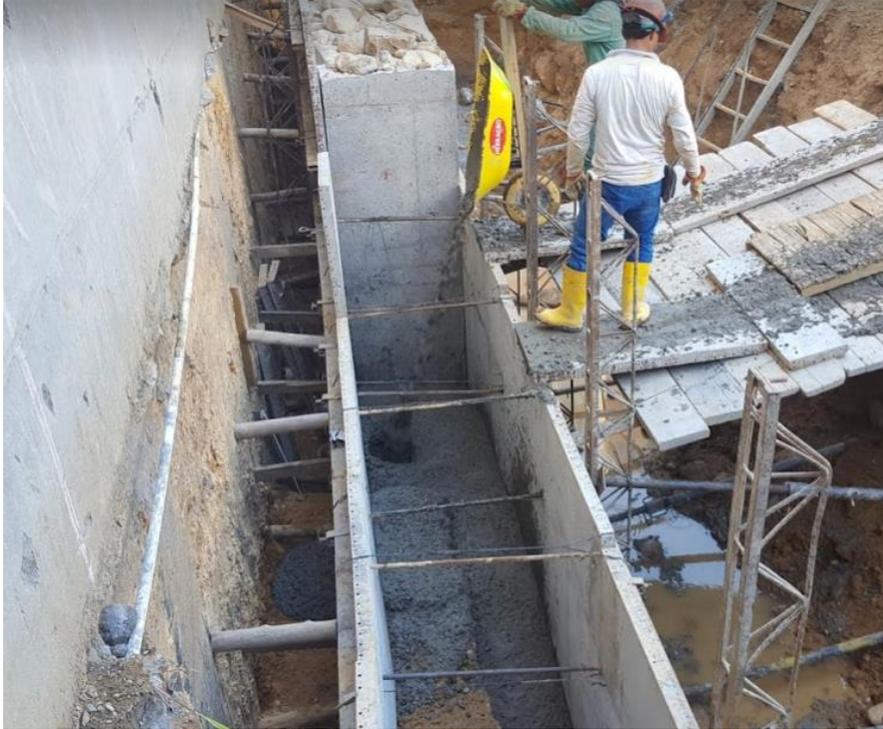
Además de esto, brindó apoyo al residente en el control del personal, material y maquinaria para la realización del muro ciclópeo que es parte de la cimentación de la torre 7.

*Fotografía 18. Muro ciclópeo cimentación de la torre 7*

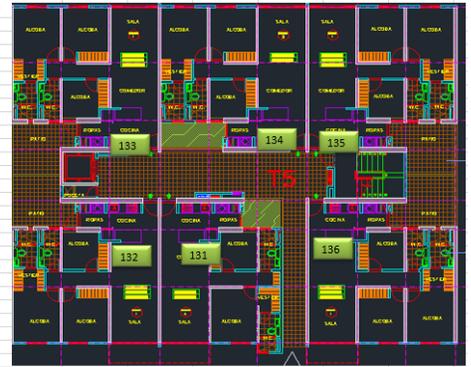
CEDROS TORRE 5										
Aptos	6									
Pisos	12									
TOTAL	72									
PISO 1										
FALTA GABINETE CONTRA INCENDIO, CAJA DE MEDIDORES DE AGUA (135-136), YA ESTA LA POSETA										
	MAMPOSTERIA		1RA MANO			VENTANERIA			ESTRUCTURA	
	A LA VISTA	BUITRONES	FRISO	ESTUCO	PINTURA	COCINA	ALCOBAS	BAÑO AUX	BAÑO PRINC	CIELORRASO
APTO 131	SI	NO	NO	NO	NO	NO	NO	NO	NO	NO
APTO 132	SI	NO	NO	NO	NO	NO	NO	NO	NO	NO
APTO 133	NO	NO	NO	NO	NO	NO	NO	NO	NO	NO
APTO 134	SI	NO	NO	NO	NO	NO	NO	NO	NO	NO
APTO 135	SI	NO	NO	NO	NO	NO	NO	NO	NO	NO
APTO 136	SI	NO	NO	NO	NO	NO	NO	NO	NO	NO
PISO 2										
	MAMPOSTERIA		1RA MANO			VENTANERIA			ESTRUCTURA	
	A LA VISTA	BUITRONES	FRISO	ESTUCO	PINTURA	COCINA	ALCOBAS	BAÑO AUX	BAÑO PRINC	CIELORRASO
APTO 231	SI	NO	SI	SI	SI	NO	NO	NO	NO	NO
APTO 232	SI	NO	SI	SI	SI	NO	NO	NO	NO	NO
APTO 233	SI	NO	SI	SI	SI	NO	NO	NO	NO	NO
APTO 234	SI	NO	NO	NO	NO	NO	NO	NO	NO	NO
APTO 235	SI	NO	NO	NO	NO	NO	NO	NO	NO	NO
APTO 236	SI	NO	NO	NO	NO	NO	NO	NO	NO	NO

PISO 3										
	MAMPOSTERIA		1RA MANO			VENTANERIA			ESTRUCTURA	
	A LA VISTA	BUITRONES	FRISO	ESTUCO	PINTURA	COCINA	ALCOBAS	BAÑO AUX	BAÑO PRINC	CIELORRASO
APTO 331	SI	NO	SI	SI	SI	NO	NO	NO	NO	NO
APTO 332	SI	NO	SI	SI	SI	NO	NO	NO	NO	NO

Imagen 23. Resumen estado de la torre 5 Los Cedros Reserva San Jorge.

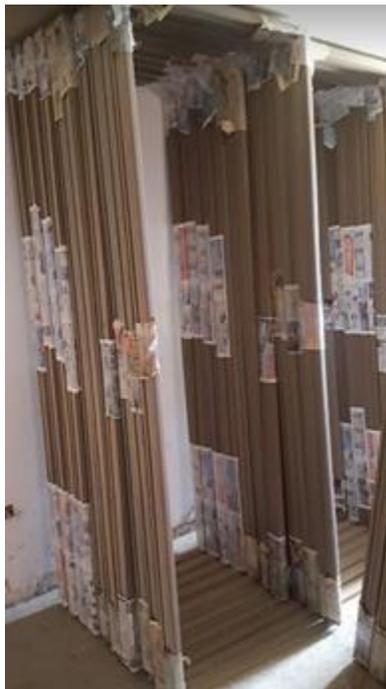
Además, se realizó un inventario de elementos y materiales que se encontraban en la torre para así contratar solamente lo necesario. Uno de esos inventarios son los marcos de las puertas de los apartamentos. Se tuvo en cuenta los marcos que estaban defectuosos.

*Fotografía 21. Marcos de 0,8 m para habitación.*

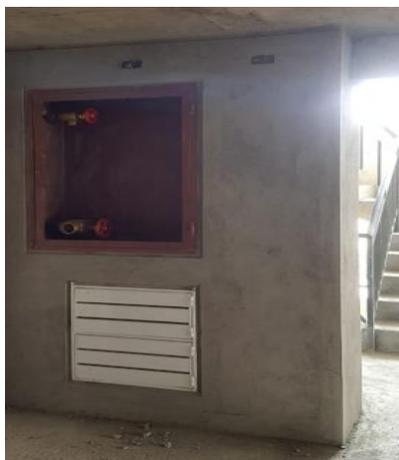
Una vez llegado el material a la obra, se verificaba los filos, espesor y terminación de los diferentes muros, profundidad y verticalidad de dilataciones.

Fotografía 22. Friso punto pijo buitrón contraincendio.

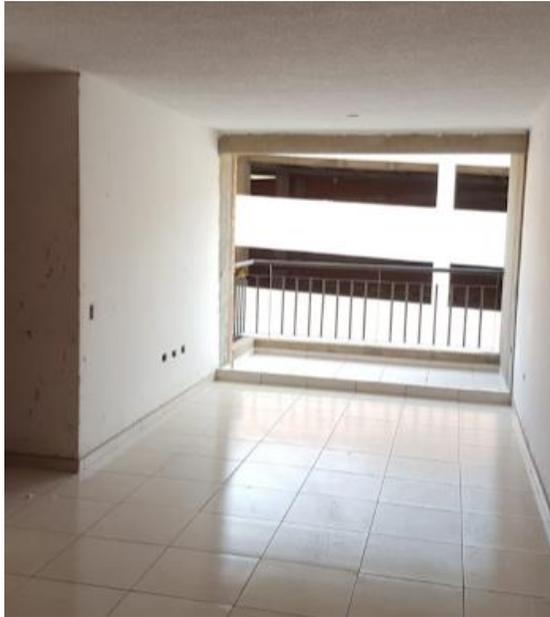
Se realizaba un seguimiento a cada apto de acuerdo al kit suministrado, realizando una supervisión detallada del enchape verificando la inclinación en los puntos de

desagües, verticalidad y continuidad de las brechas, dimensiones de guardaescobas.

*Fotografía 23. Enchape apto 1033 T5 Lo Cedros.*

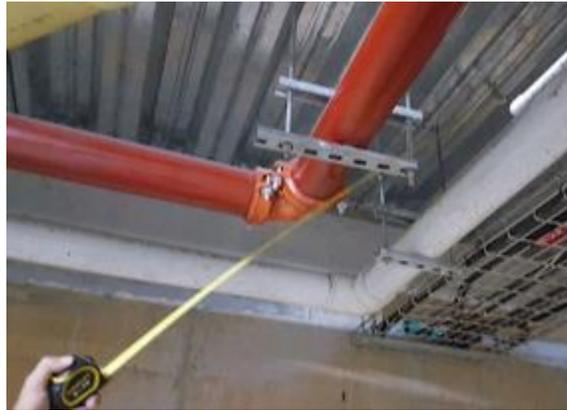
*Fotografía 25. Posición de la abrazadera antisísmica red contra incendio.*

También se realizó un resumen de la posición y cantidad de abrazaderas antisísmicas con diferentes pulgadas de diámetro presentes en la red contra incendio ubicada en la zona de parqueadero como se muestra en la fotografía 20.

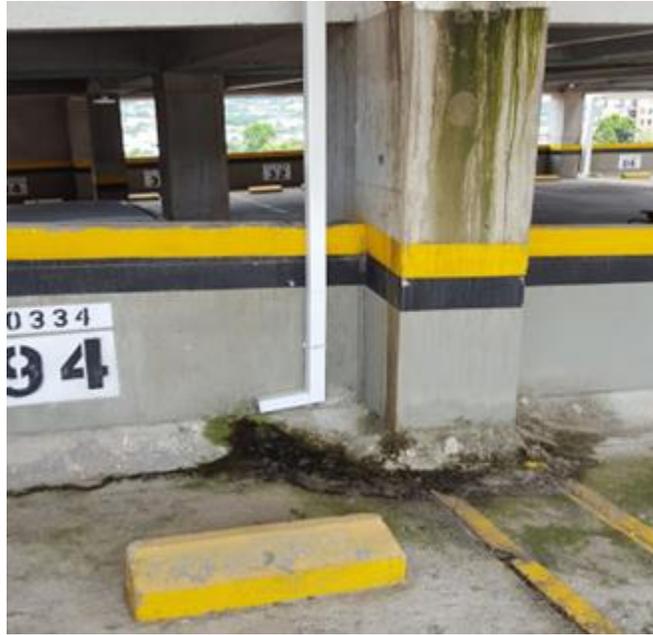
*Fotografía 26. Reparación de media caña en zona de parqueaderos.*

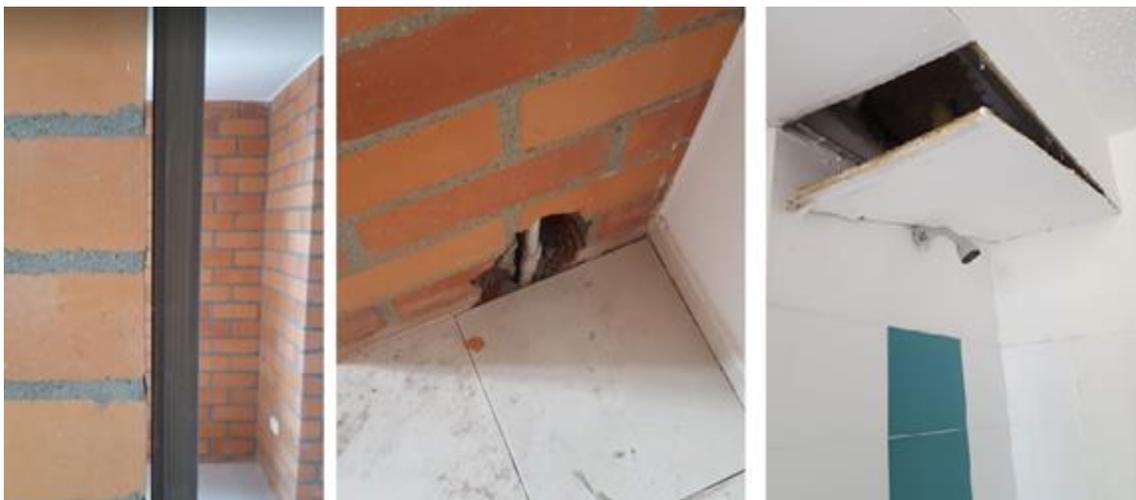
También, se mencionaba aquellas actividades faltantes o daños generados, organizando y supervisando la disponibilidad de los contratistas para realizar estas tareas, realizando un registro fotográfico para poder incluirlo en el documento OW del contrato.

Fotografía 27. Registro fotográfico del estado del apto T1 apto 608
