**REGISTRO DE COSTOS, SUPERVISIÓN DE MATERIALES Y CONTROL DE  
ACTIVIDADES COMPLEMENTARIAS PARA LA EJECUCIÓN DE PROYECTOS  
DE INFRAESTRUCTURA.**

**PRESENTADO POR  
SERGIO ANDRES GARCIA CRISTANCHO  
ID: 000257788**

**UNIVERSIDAD PONTIFICIA BOLIVARIANA  
FACULTAD DE INGENIERÍA CIVIL  
BUCARAMANGA  
2019**

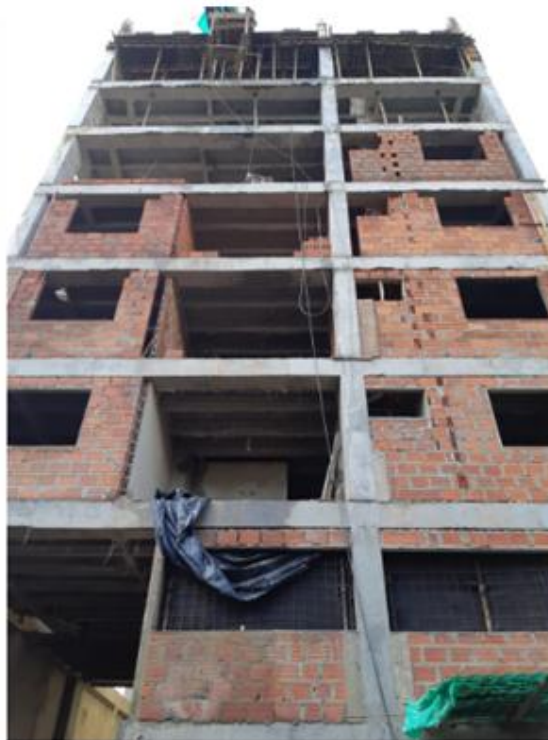
*Ilustración 4 Fachada posterior, sentido Sur en el mes de septiembre.*

En el mes de septiembre este proyecto se encontraba en proceso de construcción, donde la estructura estaba en un 70% de su ejecución, la mampostería en un 60% de su ejecución y el friso interno en un 40% de su ejecución.

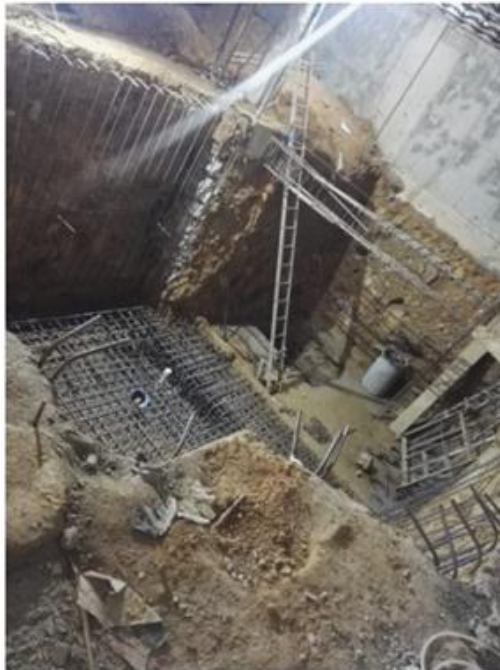
*Ilustración 6 Cálculo de la cantidad de acero en el tanque de agua.*

Para el tanque de almacenamiento de agua potable se realizó el cálculo de la cantidad de acero necesario para los muros y el piso; además de la supervisión de la ubicación de los traslapes en los muros del tanque y el figurado del mismo, teniendo en cuenta el proceso constructivo implementado por el ingeniero residente Oscar Álvarez y revisado por el mismo.

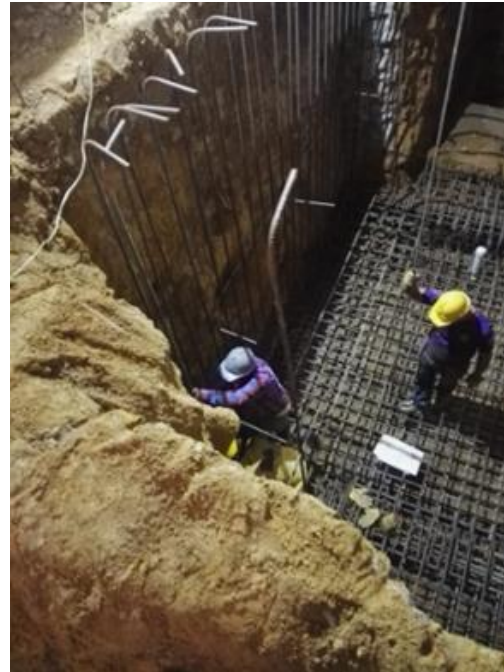
*Ilustración 5 Ubicación de los empalmes en los muros del tanque.*

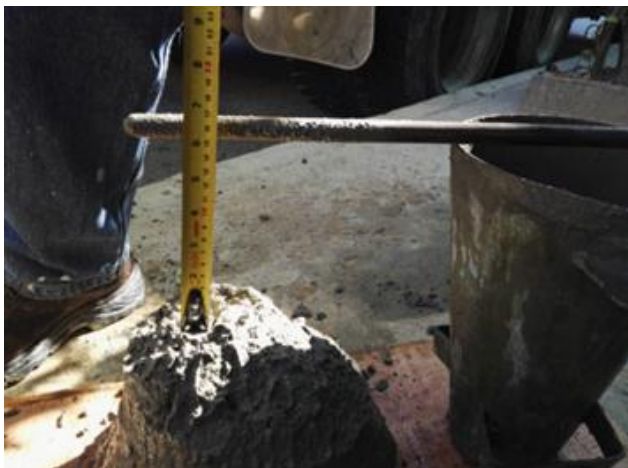
*Ilustración 7 Prueba de asentamiento para el concreto del cuarto de máquinas.*

Se realizó el acompañamiento a las 2 mixer de concreto de 4000 PSI impermeabilizado para el cuarto de máquinas que está ubicado al lado del tanque de almacenamiento, donde se requirió utilizar una bomba estacionaria para bombear el concreto hasta en sitio de acopio. Se coordinó junto con el ingeniero residente Oscar Álvarez la llegada e instalación del equipo y en el recibimiento se hizo la prueba de Slump (6), para comprobar que cumpliera con el asentamiento de 6 pulgadas con una tolerancia de  $\pm 1$  según las especificaciones técnicas.

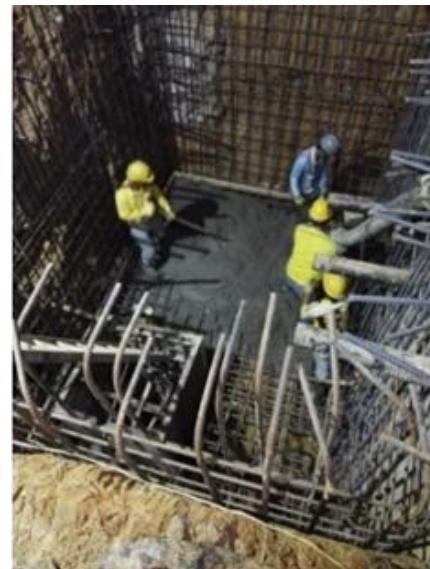
*Ilustración 8 Fundida del piso del cuarto de máquinas*

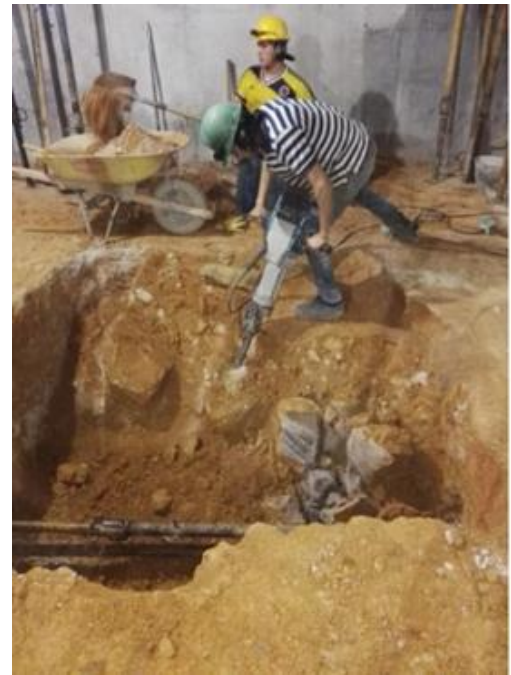
*Ilustración 11 Demolición, excavación y retrancamiento entre la Z8 y la Z11.*

Primero se realizó una revisión detallada junto a la supervisión técnica a las actividades de excavación para realizar el retrancamiento de las zapatas, con el fin de que no se corran por la fuerza de empuje que estas ejercen, según los diseños evaluados.

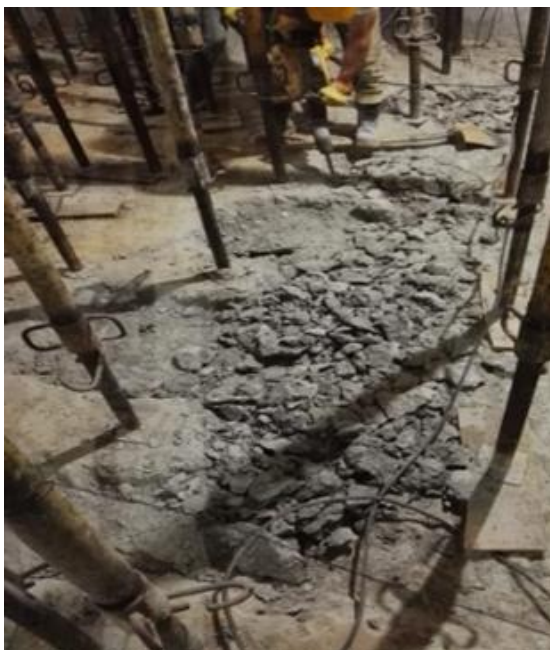
*Ilustración 12 Escarquilamiento de la Z8.*

Terminada la actividad de retrancamiento, se hizo un control diario al escarquilamiento de las zapatas Z8, Z9, Z10 y Z11 con un total de 5 centímetros del nivel inicial, para cumplir con las especificaciones de los diseños presentados por la empresa Melo y Álvarez Ltda.

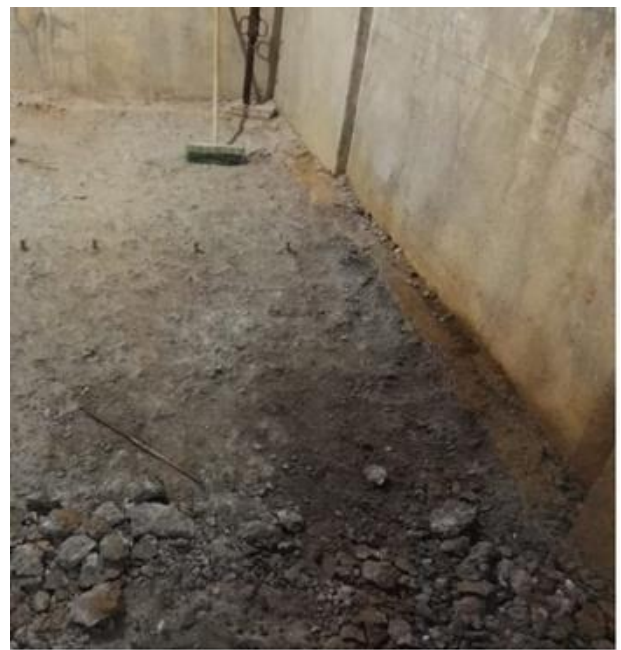
*Ilustración 13 Escarquilamiento de la Z11.*

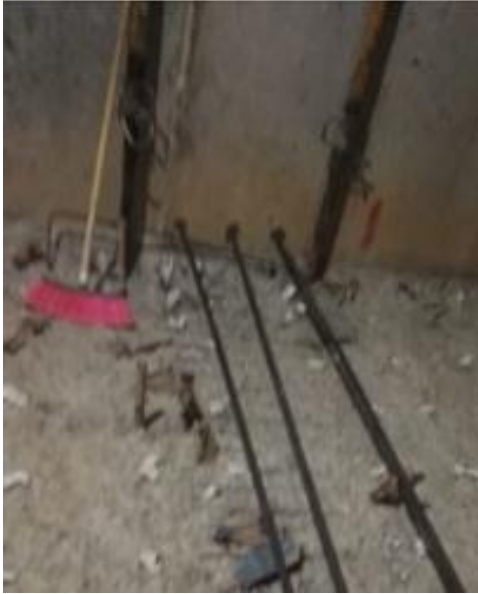
*Ilustración 16 Anclajes al muro en el eje A con varillas de 7/8" de diámetro a lo largo de viga.*

Una vez terminado el figurado del acero, se realizó los respectivos anclajes tanto en los muros como de las vigas, utilizando un epoxico tipo HILTI HD 500 que tiene un tiempo de secado de aproximadamente dos horas. Esta actividad estuvo bajo la supervisión de la Arq. Patricia Gamboa y ASGAR (Supervisión técnica), para verificar que todos los anclajes cumplieran con lo especificado en los diseños.

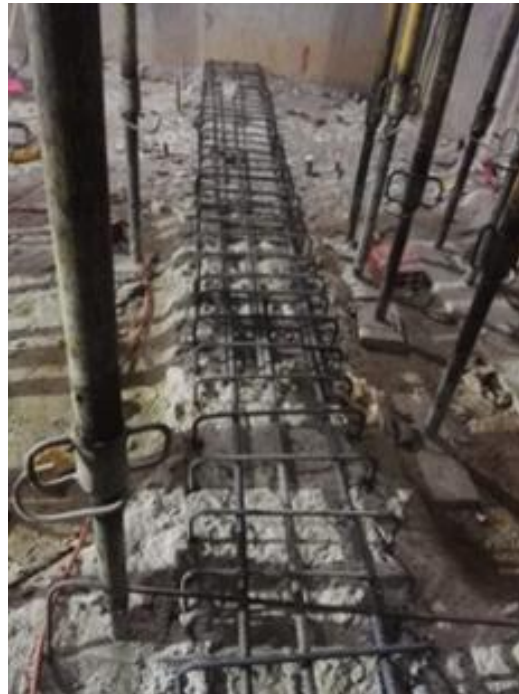
*Ilustración 17 Anclajes en forma de U de 1/2" en la viga y amarradas a las varillas de 7/8" de los muros.*

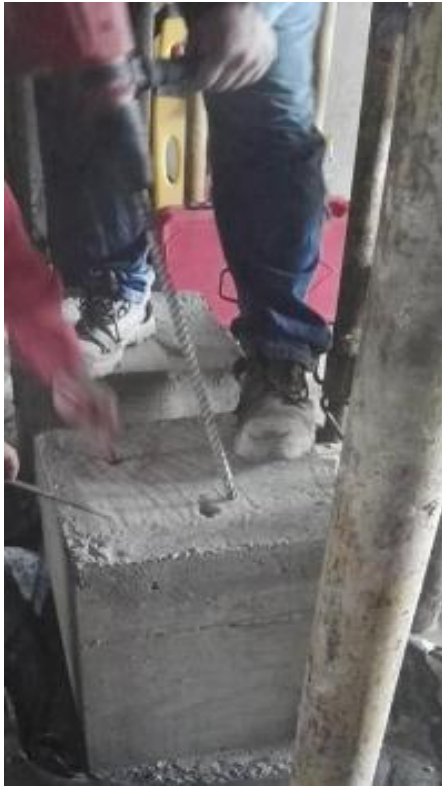
*Ilustración 18 Perforaciones a los dados de concreto*

Una vez terminado los anclajes a las vigas y las pantallas, se continuó con el reforzamiento de las zapatas Z8, Z9 y Z11, pero primero se realizó un ensayo preliminar antes de ejecutar los anclajes de las zapatas, el cual consistía en fundir dos dados de concretos de 50x50x50 cm con el fin de poder visualizar el rendimiento y calidad del personal que iba a realizar esta actividad, para después romperlos y corroborar los resultados. Este ensayo estuvo bajo la supervisión de la Arq. Patricia Gamboa y ASGAR (Supervisión técnica).

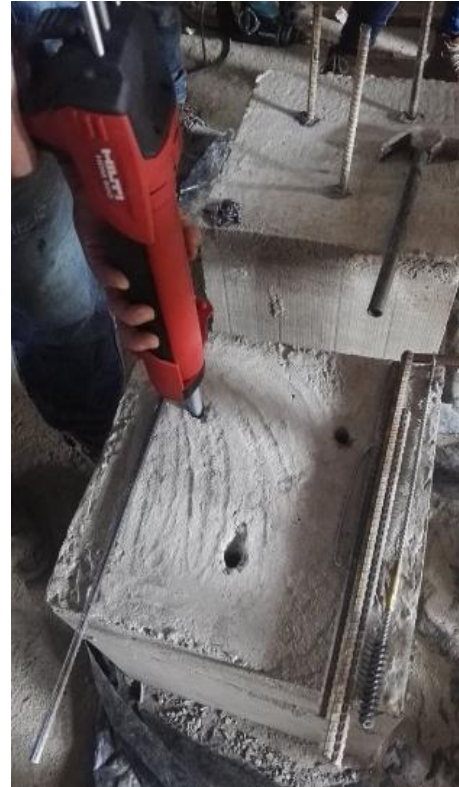
*Ilustración 19 Anclajes con varillas de 1/2" en los dados de concreto.*

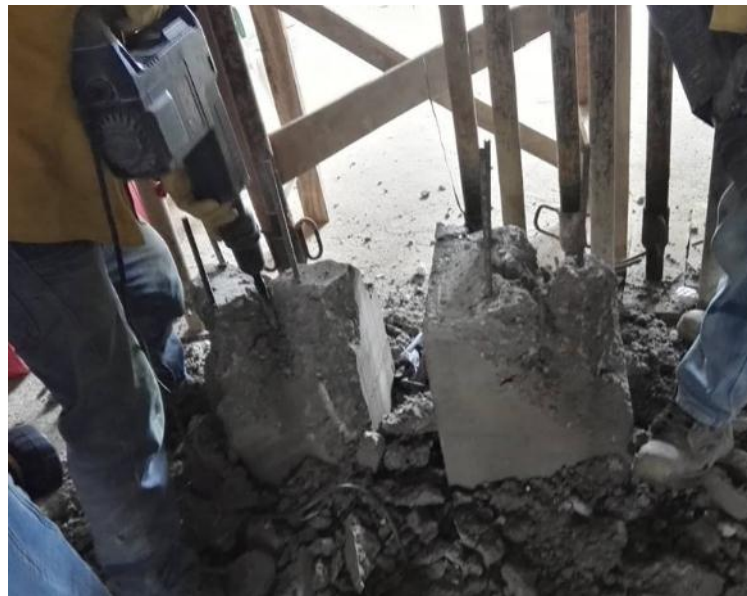
*Ilustración 20 Demolición y resultados de los anclajes realizados.*

Obtenidos los resultados del ensayo, se decidió continuar con los anclajes de las zapatas.

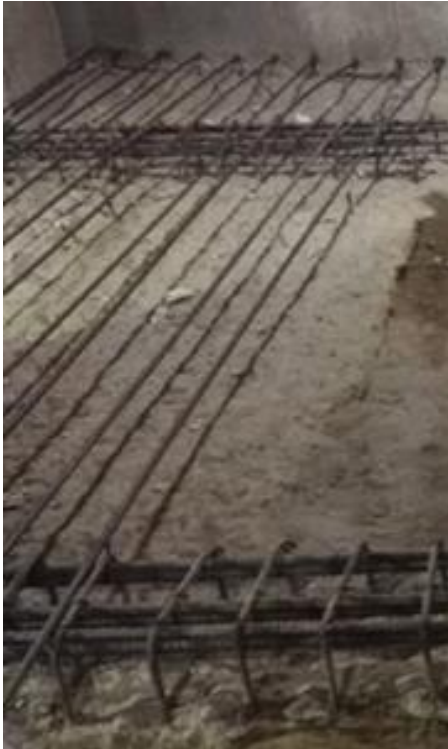
*Ilustración 24 Armado de la malla, anclando a las pantallas con varillas de 5/8".*

Terminado el figurado del acero, se realizó primeramente los anclajes de la malla alrededor de la zapata en ambos sentidos, estos se anclaron a los muros que colindan con ellas, utilizando un epoxico tipo HILTI HD 500 y después se desarrolló los anclajes a las zapatas con los ganchos tipo "L" con el mismo epoxico. Esta actividad estuvo bajo la supervisión de la Arq. Patricia Gamboa y ASGAR (Supervisión técnica), para verificar que todos los anclajes cumplieran con lo especificado en los diseños.

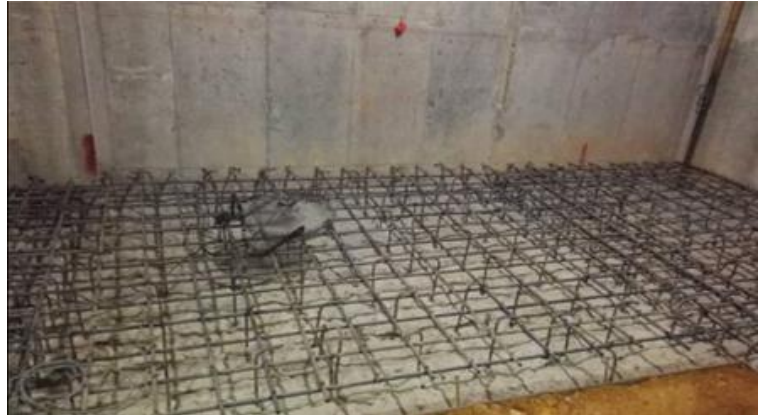
*Ilustración 23 Conectores tipo "L" con las varillas de 1/2" ancladas a la Zapata.*

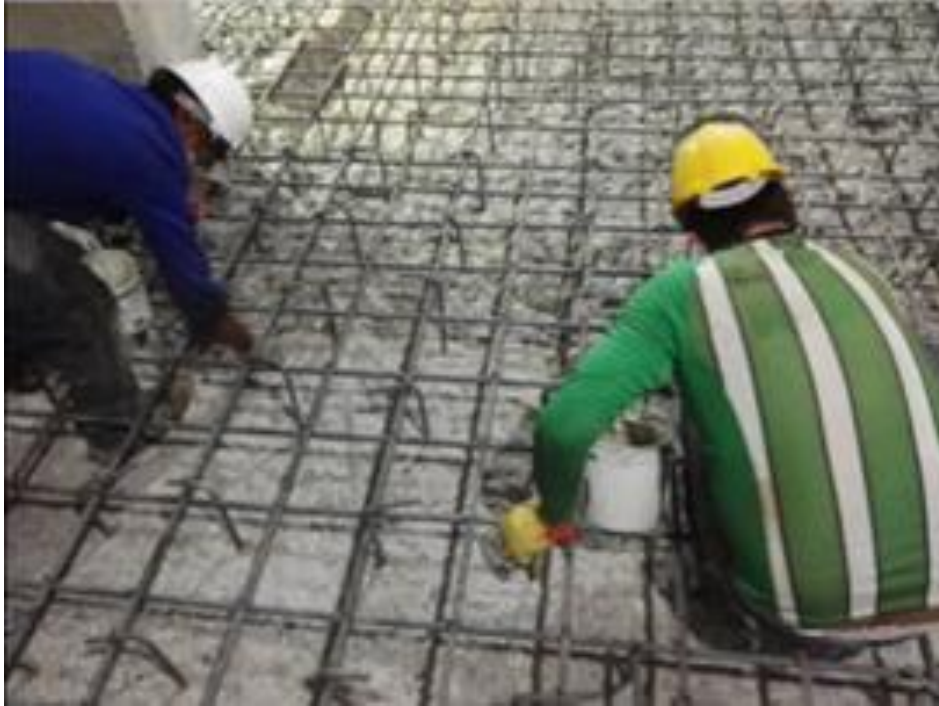
*Ilustración 25 Aplicación del Epotoc L a las zapatas.*

Una vez terminados los anclajes a las zapatas, se funden nuevamente las 3 zapatas, pero primero se le adicionó Epotoc L (Puente adherente) con el fin de unir el concreto viejo con el nuevo para que funcione monolíticamente.

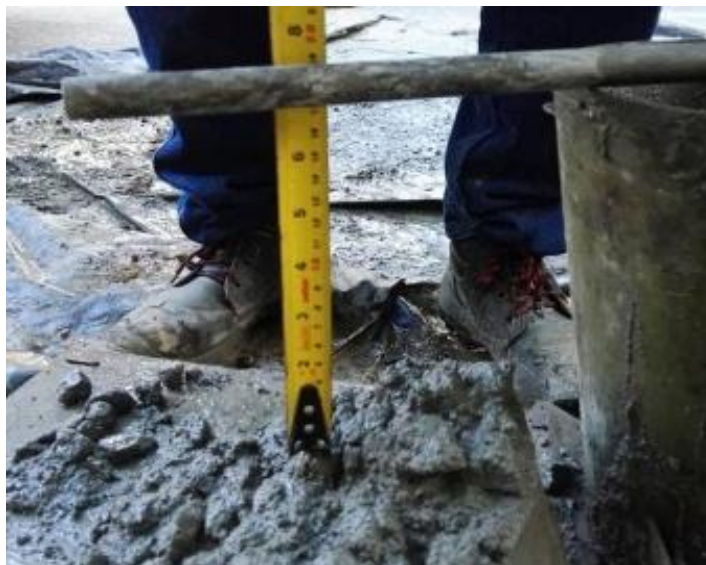
*Ilustración 26 Asentamiento para uno de las mixer de la fundida de las zapatas.*

Por último se hizo el acompañamiento a las 5 mixer que se necesitaron para realizar la fundida de las zapatas, se utilizó un concreto de 4000 PSI, donde se requirió utilizar una bomba estacionaria para bombear el concreto hasta en sitio de acopio. Se coordinó junto con el ingeniero residente Luis Carlos Gómez, la llegada e instalación del equipo y en el recibimiento se hizo la prueba de Slump (6), para comprobar que cumpliera con el asentamiento de 6 pulgadas con una tolerancia de  $\pm 1$  según las especificaciones técnicas.

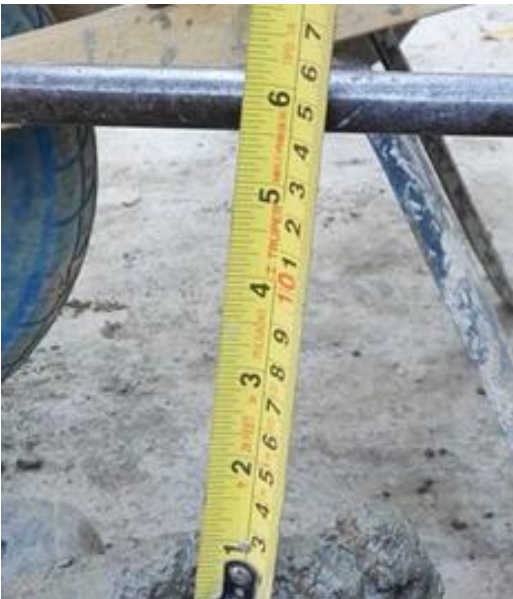
*Ilustración 28 Asentamiento del concreto 3000 PSI para la tapa del tanque de almacenamiento.*

Para la fundida de la tapa del tanque, se realizó el acompañamiento a la mixer que se necesitó para esta actividad, la cual se solicitó un concreto de 3000 PSI con inclusor de aire (Aditivo impermeabilizante), donde se requirió utilizar una bomba estacionaria para bombear el concreto hasta el sitio de acopio. Esta actividad se coordinó junto con el ingeniero residente Luis Carlos Gómez y el Arquitecto Cristian Jurado, la llegada e instalación del equipo y en el recibimiento se hizo la prueba de Slump (6), para comprobar que cumpliera con el asentamiento de 6 pulgadas con una tolerancia de  $\pm 1$  según las especificaciones técnicas.

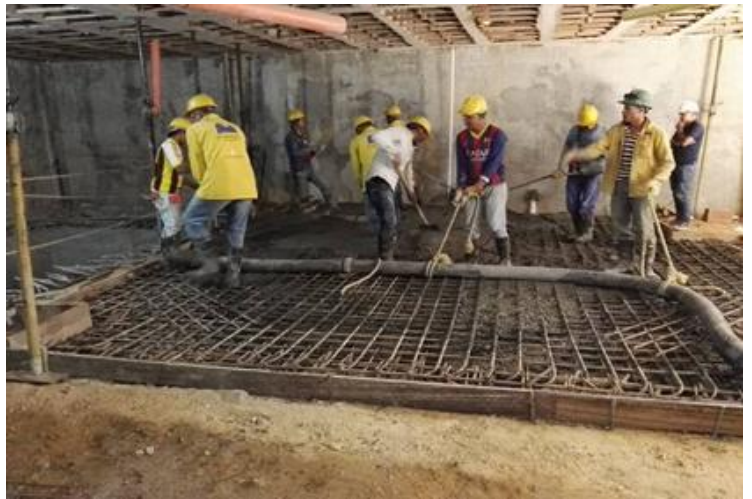
*Ilustración 27 Fundida de la tapa del tanque de almacenamiento.*

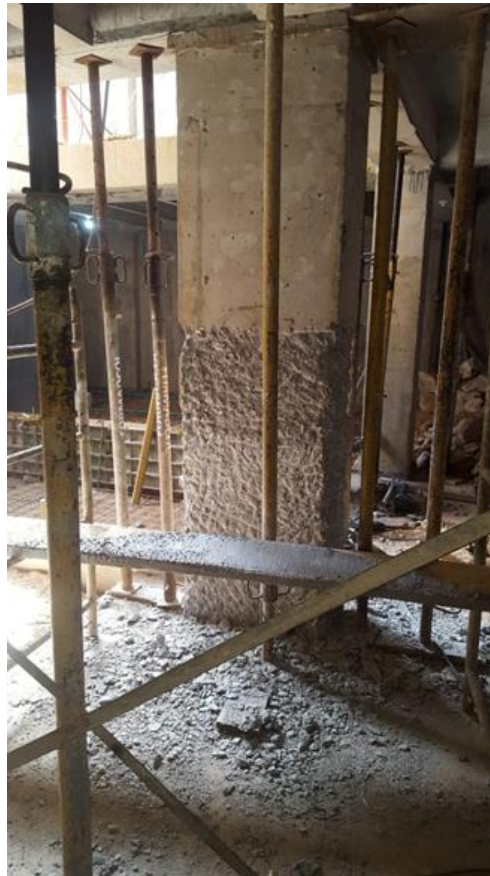
*Ilustración 30 Escarificación de la columna B-5*

Este proceso inició con la escarificación de la superficie de concreto del elemento, con la precaución de no retirar el recubrimiento, ya que el acero de refuerzo de la columna no debe quedar expuesto. (Esta actividad fue realizada por la empresa RDT)

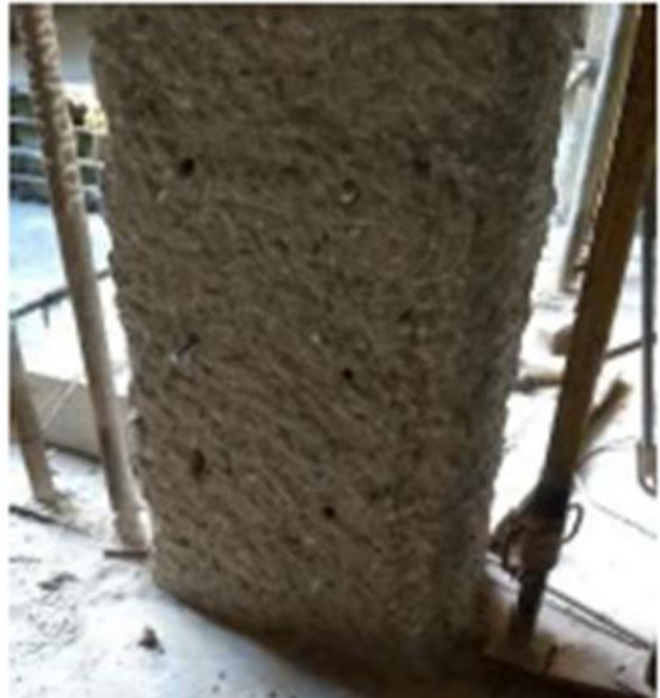
*Ilustración 32 Perforaciones a la Cara No. 1*

Se realizó la ubicación de los pernos pasantes a lo ancho y largo de la columna con una medida de 40 cm (Cara 1 y 4, Ilustración 31) y otra de 70 cm (Cara 2 y 4, Ilustración 31). Según el diseño a lo ancho de la columna se realizarían en total 14 perforaciones contando ambas caras de la columna, es decir 14 en una cara y atravesando la perforación hacia la otra cara y a lo largo de la columna (Cara 2 y 4) se realizarían en total 7 perforaciones, contando ambas caras de la columna, es decir 7 en una cara y atravesando la perforación hacia la otra cara.

En esta labor se realizaron más perforaciones de las requeridas en el diseño debido a que algunas de estas no cumplieron porque se chocaban con el acero de refuerzo y por tal razón no se podía continuar con la perforación, pero de igual manera se hicieron la totalidad de perforaciones indicadas según el diseño.

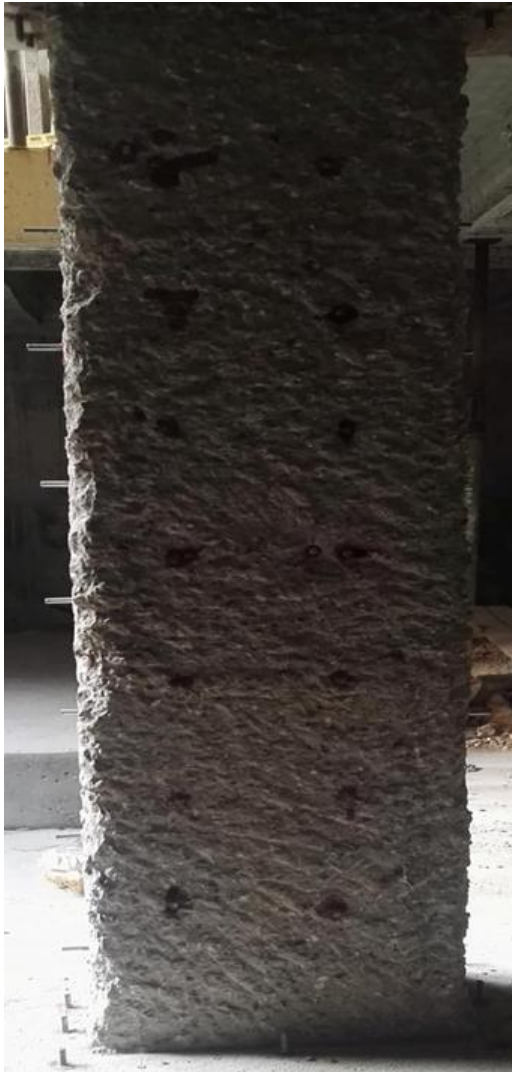
*Ilustración 33 Incrustación de los pernos roscados en la Cara No 1 relleno de epoxico HILTI RE-500.*

Terminada las perforaciones a lo ancho de la columna en la cara No. 1 y 3, se introducen los pernos roscados de 5/8" de referencia A – 36 con una longitud aproximada de 44 cm, dejando un sobresaliente de 2 cm en ambas caras de la perforación para el vertimiento de la mezcla autonivelante (Grouting), las perforaciones se rellenaron con epoxico referencia HILTI RE – 500. Este mismo procedimiento se realizó en las perforaciones que no cumplieron con el fin de no dejarle el relleno del agujero al Grouting, debido a que una vez instaladas las láminas de acero no se garantiza que ese relleno sea efectivo.

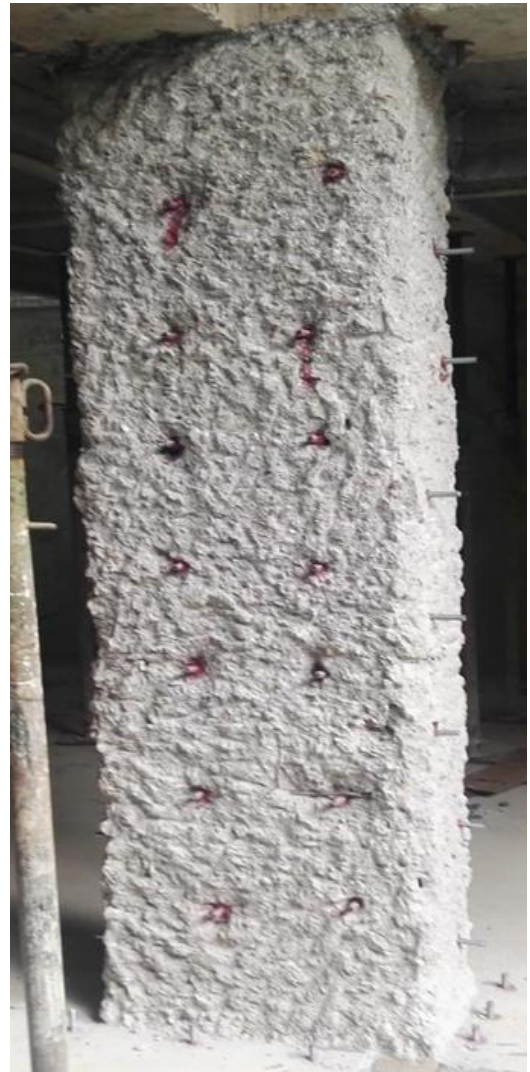
*Ilustración 34 Incrustación de los pernos roscados en la Cara No 3 relleno de epoxico HILTI RE-500.*

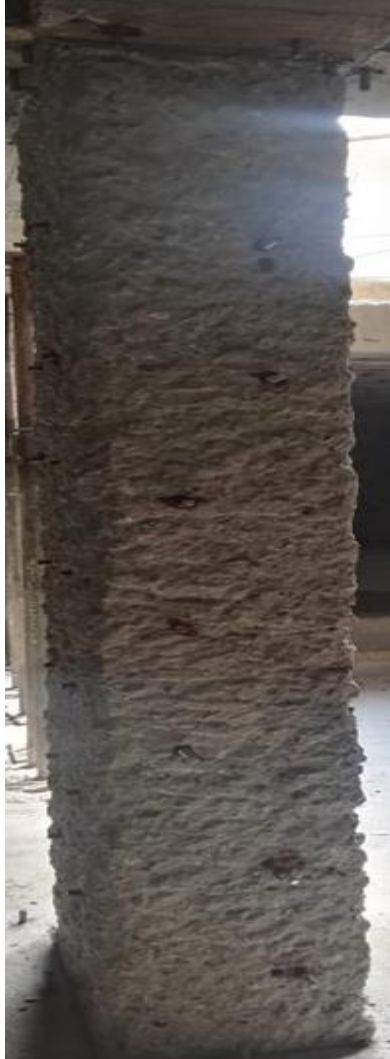
*Ilustración 35 Incrustación de los pernos roscados en la Cara No 2 relleno de epoxico HILTI RE-500.*

En las perforaciones de la Cara No. 2 y 4 se cambió el método constructivo debido a que no se encontraban brocas de 70 cm de largas para hacer un anclaje de ese tipo, por tal razón el diseñador considero que en vez de realizar 7 perforaciones de 70 cm, se ejecutaran 14 perforaciones de 40 cm teniendo en cuenta ambas caras, es decir 7 perforaciones en la cara no. 2 y 7 perforaciones en la cara no. 4.

Después se introducen los pernos roscados de 5/8" de referencia A – 36 con una dimensión aproximada de 40 cm en cada perforación y se rellenan con el epoxico.

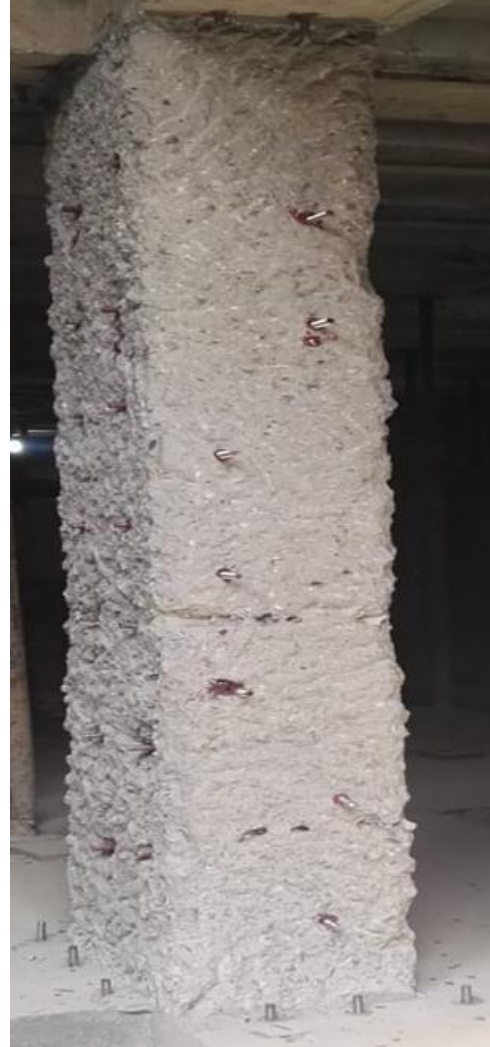
*Ilustración 36 Incrustación de los pernos roscados en la Cara No 4 relleno de epoxico HILTI RE-500.*

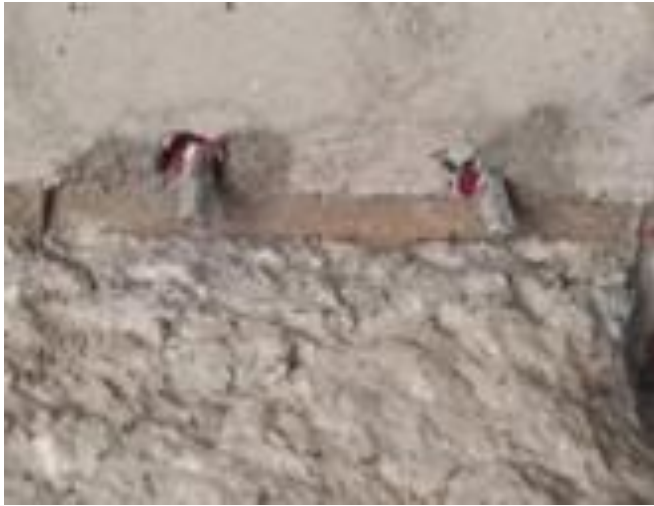
*Ilustración 38 Incrustación del perno roscado en la parte superior de la Cara No 1 relleno de epoxico HILTI RE-500*

Posteriormente se realizó las perforaciones y anclajes de la parte superior e inferior de la columna, con una profundidad de 15 cm según el diseño en cada una de las caras del elemento, con pernos roscados de 5/8" de referencia A – 36 y se rellena con el HILTI RE – 500.

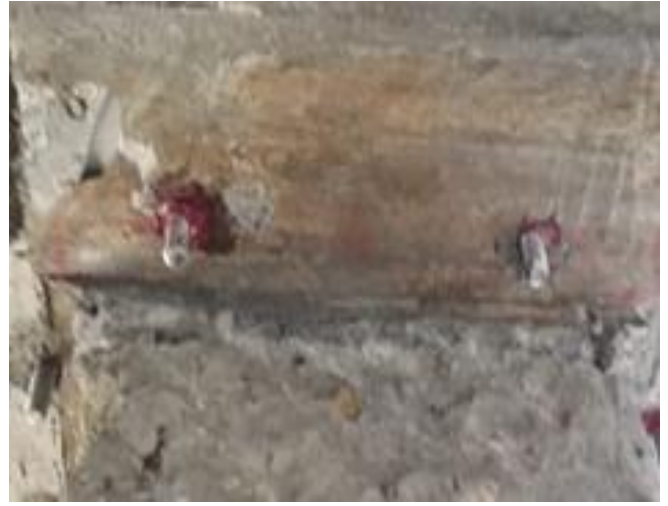
*Ilustración 37 Incrustación del perno roscado en la parte superior de la Cara No 2 relleno de epoxico HILTI RE-500.*

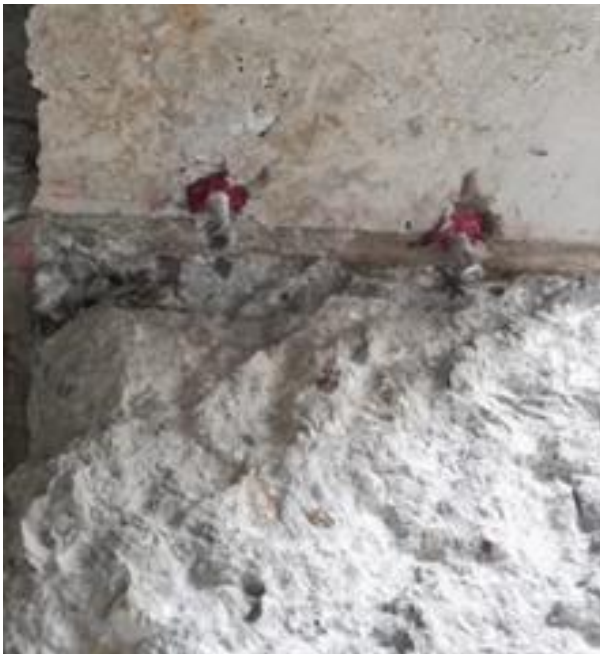
*Ilustración 40 Incrustación del perno roscado en la parte superior de la Cara No 3 relleno de epoxico HILTI RE-500.*

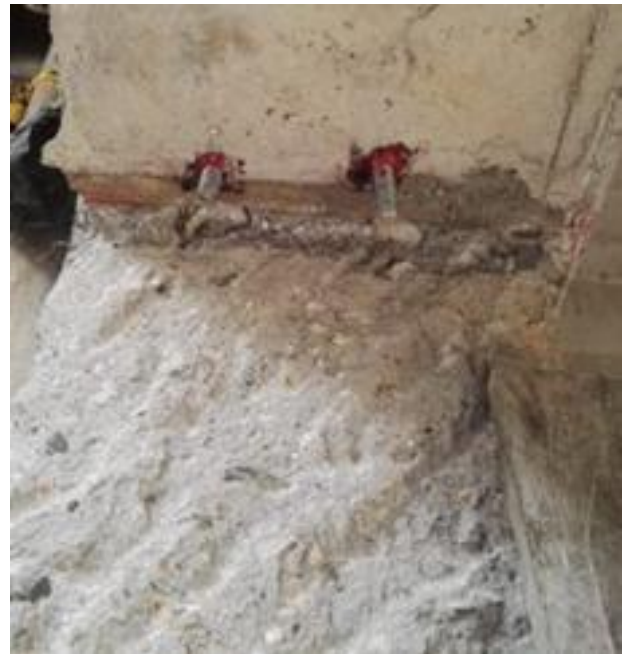
*Ilustración 39 Incrustación del perno enroscado en la parte superior de la Cara No 4 relleno de epoxico HILTI RE-500.*

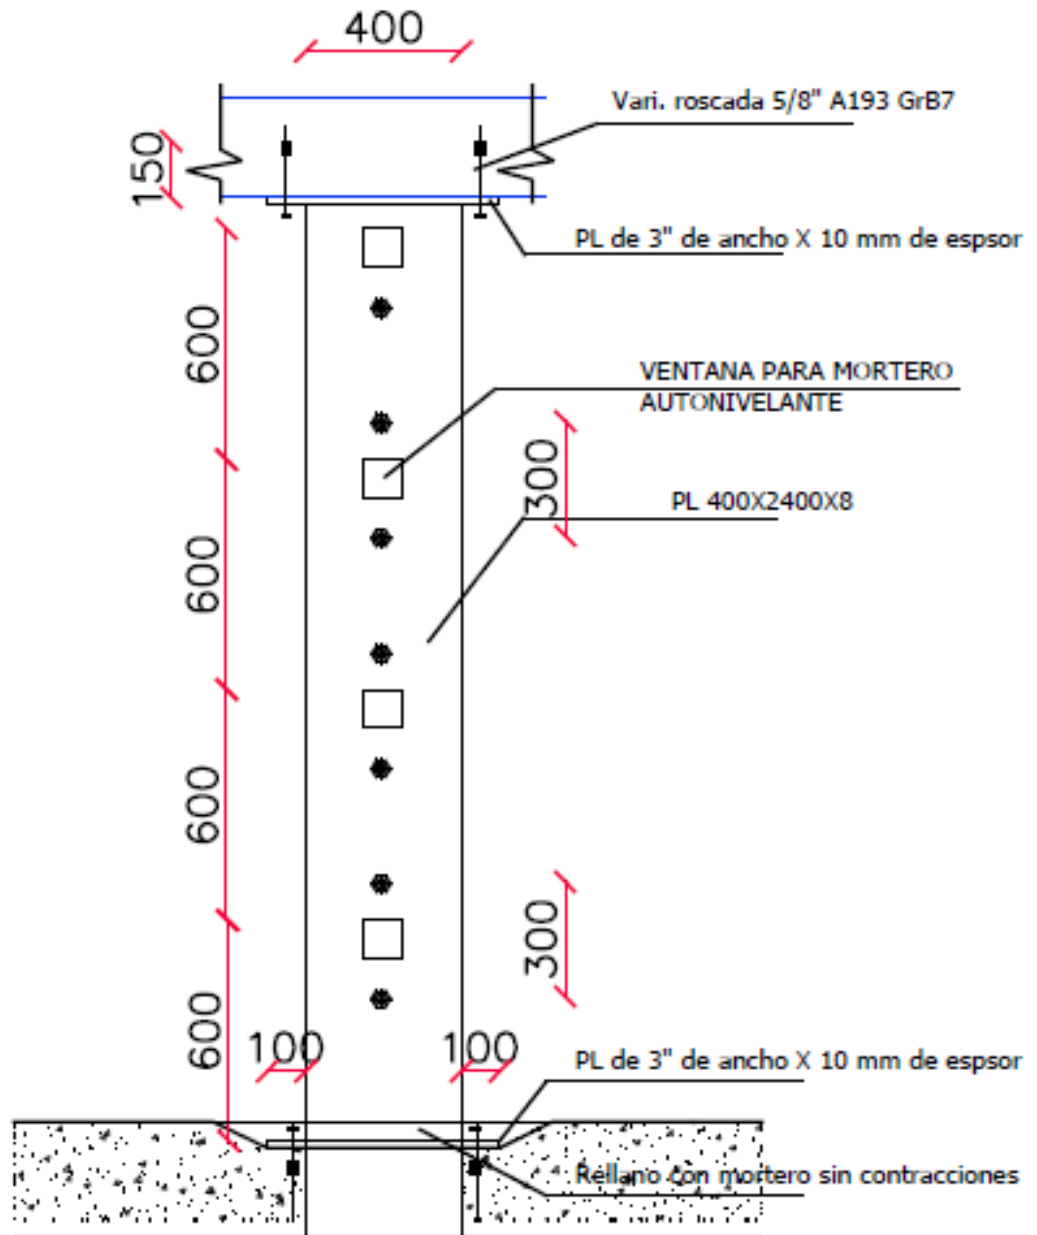
Ilustración 41 Detalle de la ubicación y corte de las platinas en las caras No 2 y 4.

Terminado el tiempo de secado del HILTI RE-500 según las indicaciones del diseño, un total de 24 horas, se realizó el proceso de dimensionamiento y corte de las platinas de acero tanto de la parte superior e inferior con una referencia de 3" de ancho por 10 mm de espesor, como las platinas que van en cada una de las caras de la columna con una referencia de 3" ancho por 8 mm de espesor.

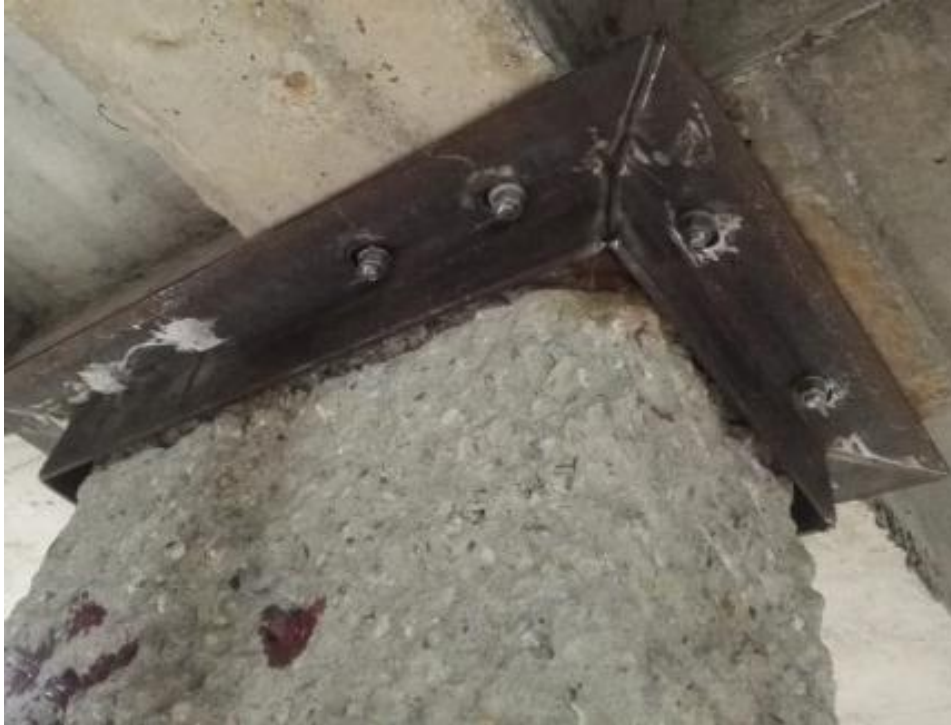
Seguidamente se instaló las platinas superior e inferior de la columna, según la modificación realizada al diseño estructural inicial elaborado por la empresa **MELO Y ALVAREZ INGENIERIA S.A.S**, ya que el entre piso del sótano cuenta con una altura de 2.50 m y la lámina de 8 mm es de 2.44m de alta, por tal razón se coloca en la parte superior del elemento un ángulo de 4" x 3/8", adecuando un bisel para soldarlas con las láminas verticales en las esquinas del ángulo.

*Ilustración 43 Instalación de la lámina superior vista desde la Cara No 1 y 2 con su respectivo ángulo.*

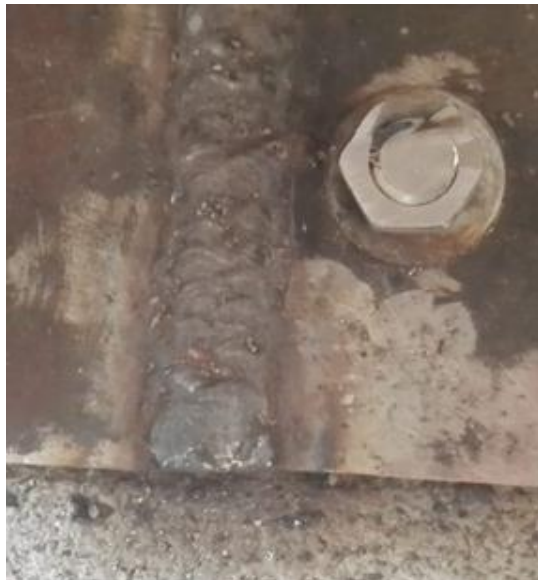
*Ilustración 44 Aplicación de la soldadura 6010 en la platina inferior.*

Para la unión de las platinas se realizó un fondeo inicial con la soldadura (6010) en todas las uniones de las platinas y posteriormente se aplicó encima un cordón de soldadura tipo electrodo manual revestido (7018) en las uniones de las platinas.

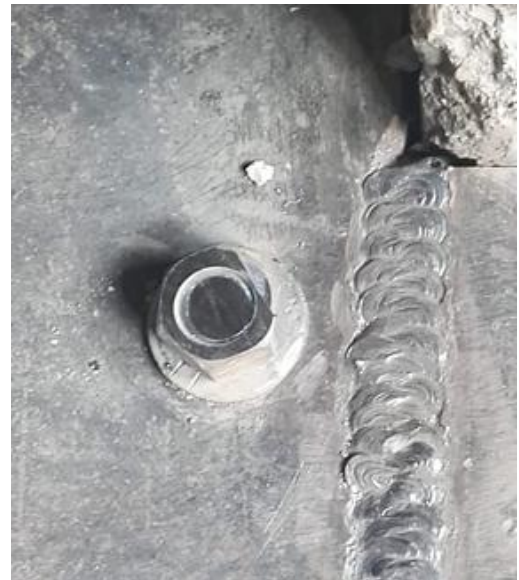
*Ilustración 45 Aplicación de la soldadura electrodo manual revestida en la platina inferior.*

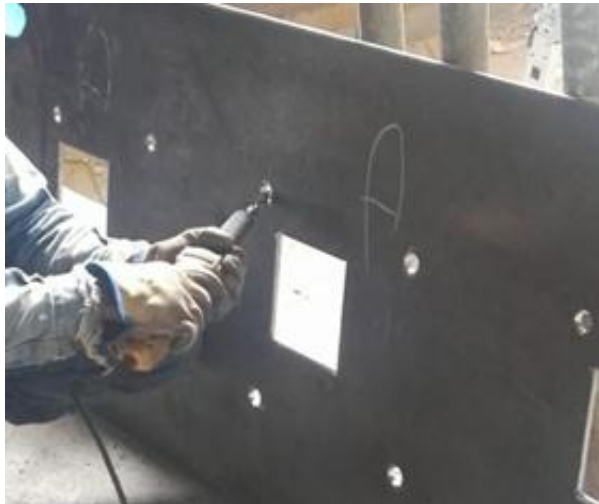
Una vez la columna alcanzara su secado, se instaló las láminas alrededor de las caras del elemento, pero antes se biselaron las aberturas circulares donde los pernos tienen algún contacto con la lámina, según las especificaciones del diseño.

*Ilustración 48 Biselado de las láminas para las perforaciones de los pernos.*

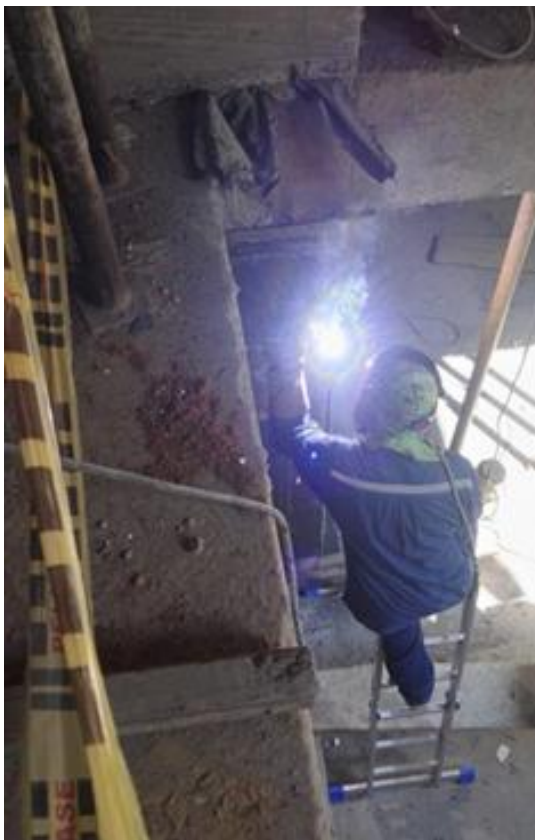
Después en los pegues de cada una de las aristas se le adiciona la soldadura fondeo inicial (6010) y cuando haya enfriado se instala la soldadura electrodo manual revestido (7018).

*Ilustración 50 Aplicación de la soldadura 6010 en las aristas de la columna.*

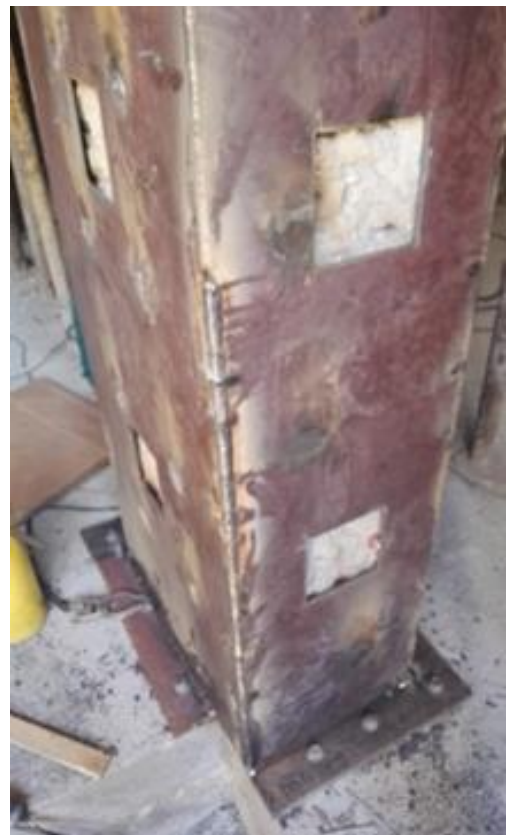
*Ilustración 49 Resultado final de la soldadura 7018.*

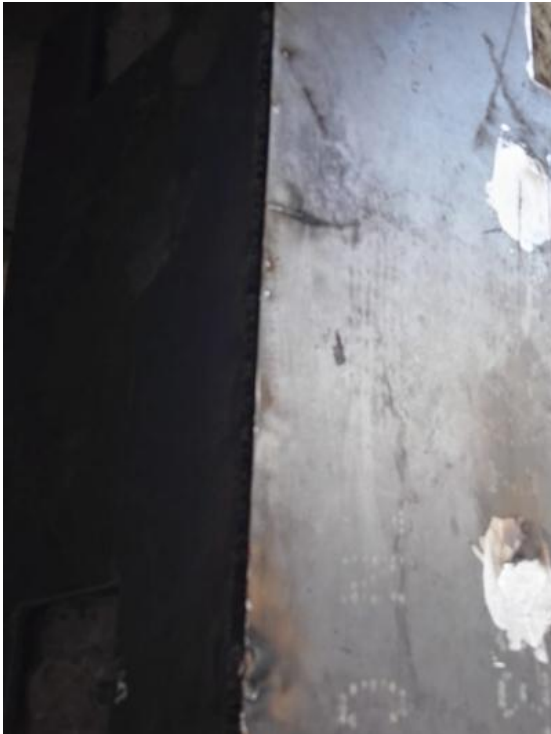
*Ilustración 51 Acabo final de las perforaciones circulares de la lámina.*

Terminada la labor de la soldadura en todas las aristas del elemento, se cerró el orificio en las platinas donde están ubicados los pernos de la misma manera como se realizó en las aristas, primero se le adiciono la soldadura de fondeo inicial (6010) y cuando haya enfriado se adiciona la soldadura de electrodo manual revestido (7018). Además como acabado final, se pule la zona donde se le adicionó las soldaduras para que la superficie de la lámina quede lisa.

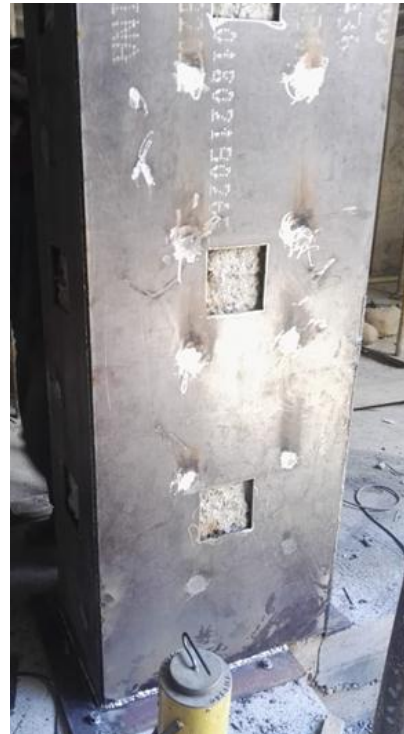
*Ilustración 52 Acabado final de las perforaciones de la lámina en la Cara No 3.*

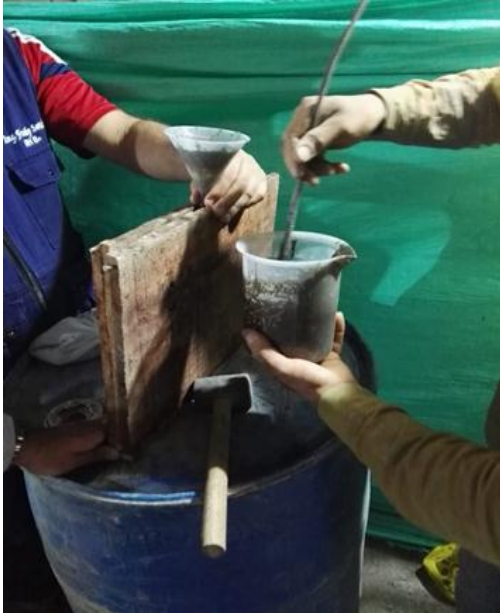
*Ilustración 54 Ensayo de prueba del producto en una caja de madera.*

Completada la actividad de la soldadura, se comenzó con el vaciado al interior de la columna con Grouting de referencia de HI-FLOW TOXEMENT, primero se realizó un ensayo preliminar, junto con la supervisión técnica con el fin de conocer el comportamiento del producto al interior del elemento y su correcta aplicación, para ello se construyó una “caja en madera” y se preparó el producto siguiendo la dosificación recomendada en la ficha técnica para una mezcla fluida (1 kg del

producto para 230 ml de agua)(9), en esta prueba se obtuvo un buen resultado con apenas 6 horas de secado.

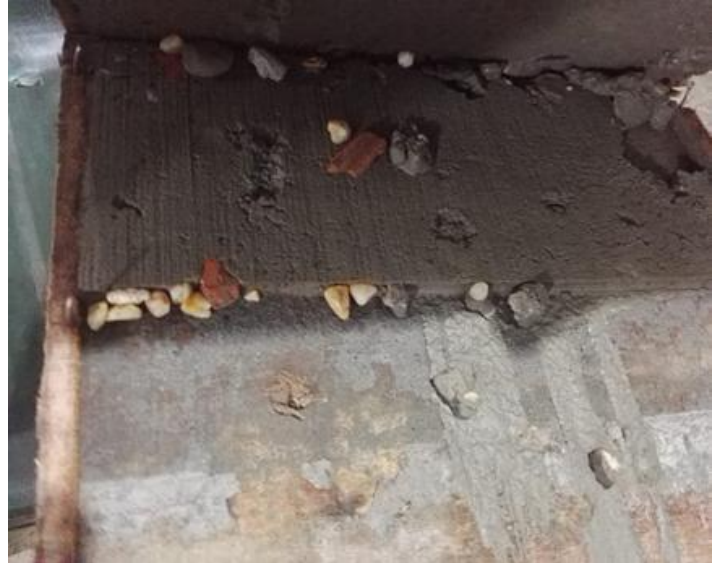
*Ilustración 53 Resultado del ensayo de prueba con el Grouting.*

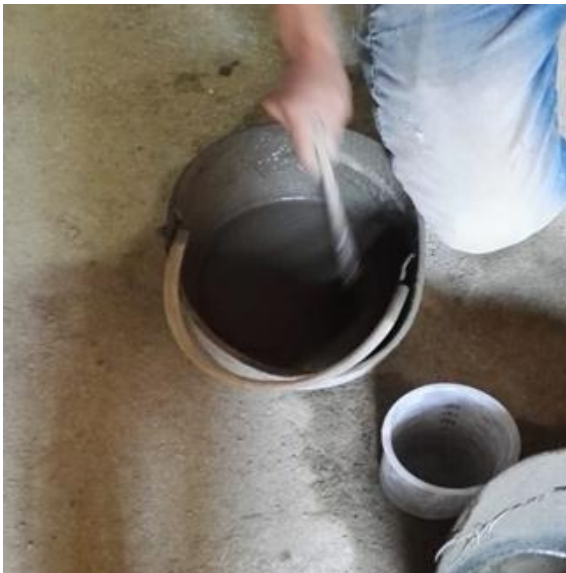
*Ilustración 55 Preparación del Grouting para adicionarlo a la columna.*

Para la ejecución de esta actividad, una persona se encargó de disolver el producto con el agua según las dosificaciones contempladas anteriormente y otra se encargó de trasladar el producto e introducirlo por las ventanas de la platina localizadas en las cuatro caras de la columna.

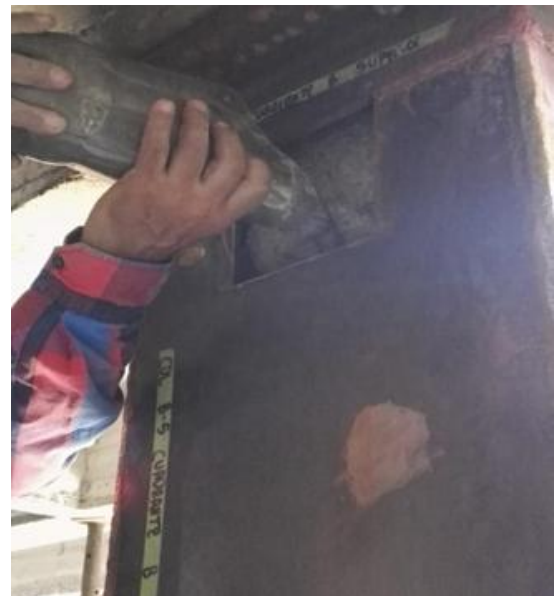
*Ilustración 56 Vertimiento del Grouting adentro de la columna.*

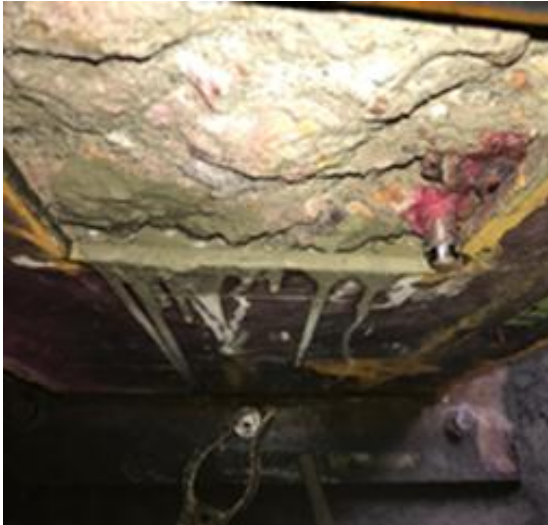
*Ilustración 58 Grouting al interior de la columna.*

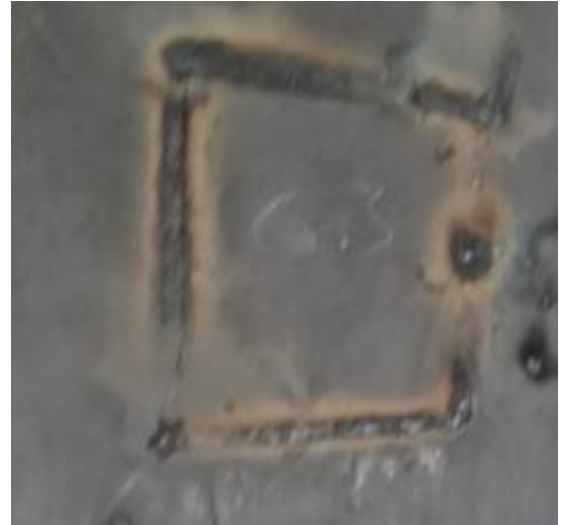
*Ilustración 57 Cordón de soldadura de fondeo inicial (6010) en la ventana de la platina.*

Finalmente, cuando el producto llegaba al tope de la ventana, se selló con una platina de 3" x 8 mm de espesor con soldadura de fondeo inicial (6010) para poder seguir con la actividad de vaciado del producto hasta terminar con toda la columna.

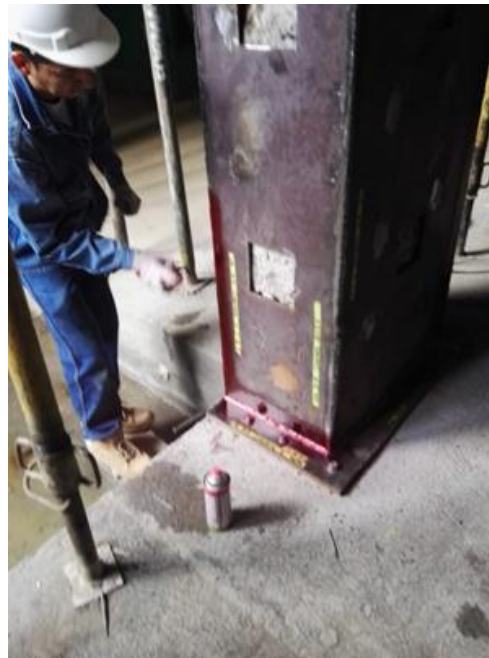
- b) **El penetrante:** Después que haya secado el limpiador, se adicionó este producto para ver entre en las aberturas que no se sellaron con la soldadura. Este aerosol es de color rojo y es de referencia MAGNAFLUX SKL-SP2.

*Ilustración 60 Aplicación del aerosol penetrante a la arista de la columna.*

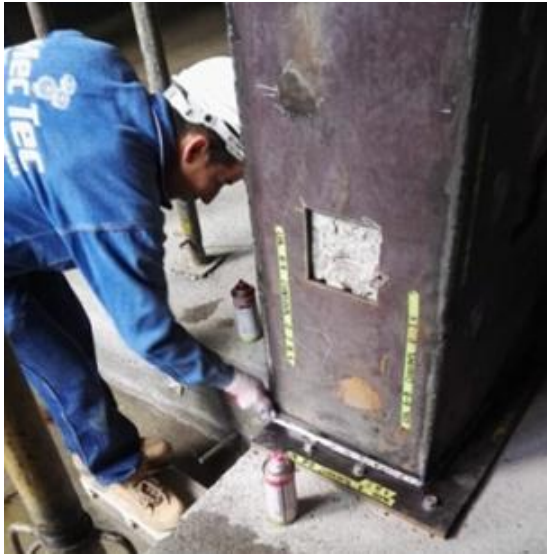
- c) **El revelador:** Es un producto absorbente que permite visualizar fácilmente los desperfectos que tiene la soldadura mal aplicada. Este aerosol es de color blanco y es de referencia MAGNAFLUX SKD-S2.

*Ilustración 62 Aplicación del aerosol revelador en la arista de la columna.*

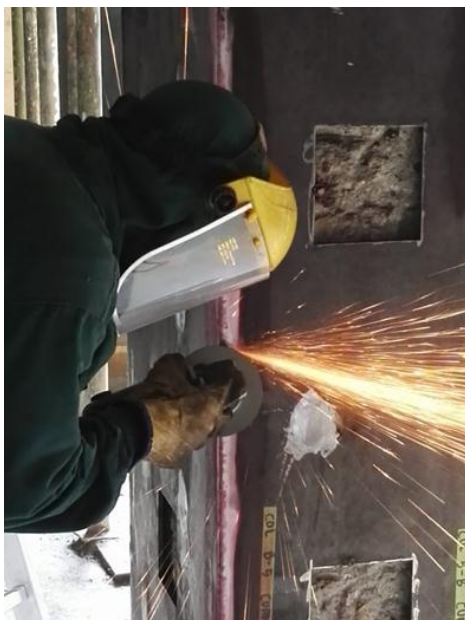
*Ilustración 63 Reparación de los puntos de soldadura defectuosos.*

Para la soldadura mal aplicada, se realizó el mismo proceso anteriormente mencionado, el cual consiste en pulir la zona afectada, adicionar la soldadura (7018) y volver a realizar la prueba de líquidos penetrantes.
