**REGISTRO DE COSTOS, SUPERVISIÓN DE MATERIALES Y CONTROL DE  
ACTIVIDADES COMPLEMENTARIAS PARA LA EJECUCIÓN DE PROYECTOS  
DE INFRAESTRUCTURA.**

**PRESENTADO POR  
SERGIO ANDRES GARCIA CRISTANCHO  
ID: 000257788**

**UNIVERSIDAD PONTIFICIA BOLIVARIANA  
FACULTAD DE INGENIERÍA CIVIL  
BUCARAMANGA  
2019**

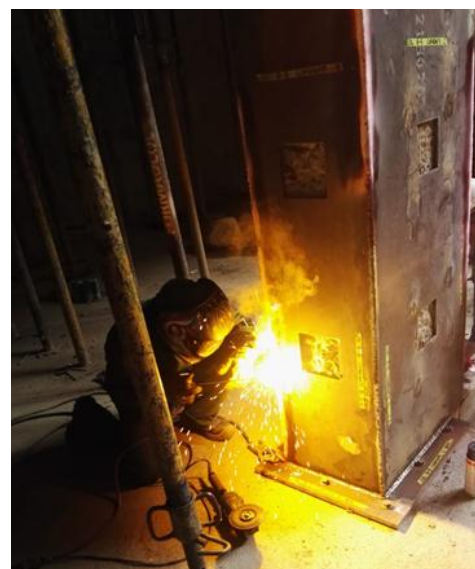
*Ilustración 64 Adicionamiento extra de soldadura 7018 para la reparación de puntos de soldadura.*

Para la soldadura mal aplicada, se realizó el mismo proceso anteriormente mencionado, el cual consiste en pulir la zona afectada, adicionar la soldadura (7018) y volver a realizar la prueba de líquidos penetrantes.

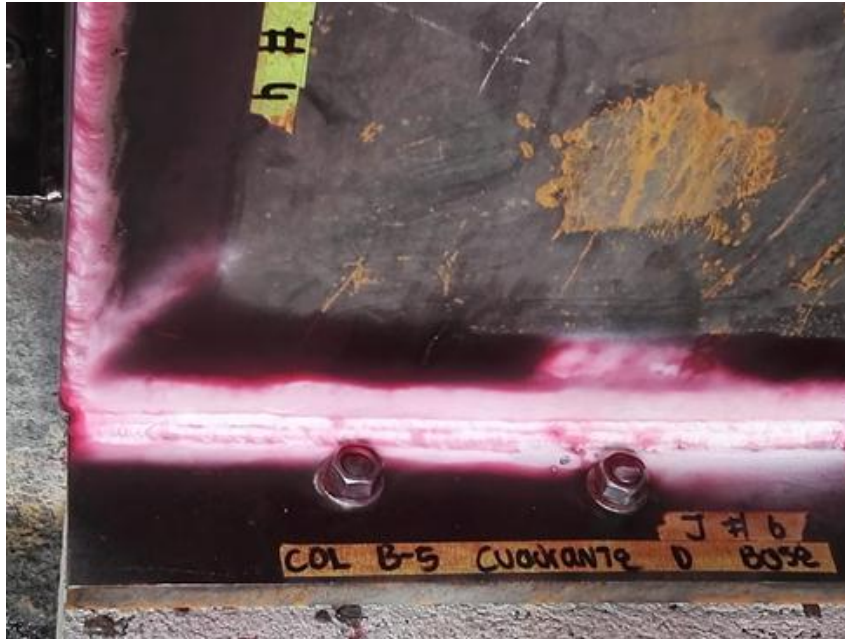
*Ilustración 65 Cordón de soldadura bien aplicado en la platina inferior*

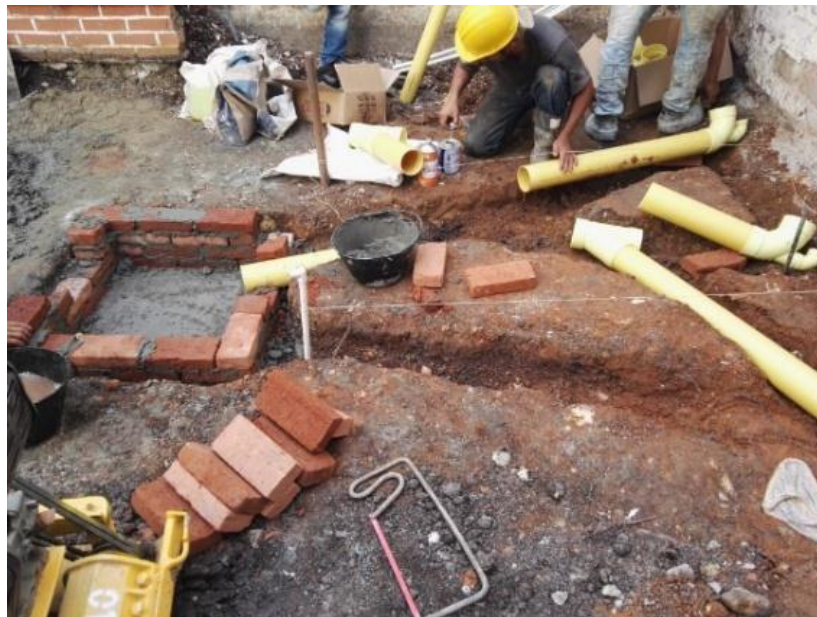
*Ilustración 71* Ubicación de la caja primaria para los baños.

Concluida la etapa de demolición, se localizó la ubicación de las tuberías, las cajas de inspección para los baños y los puntos de desagüe para el resto del proyecto, con el fin de poder conectarse al sistema hidráulico y sanitario existente en la clínica.

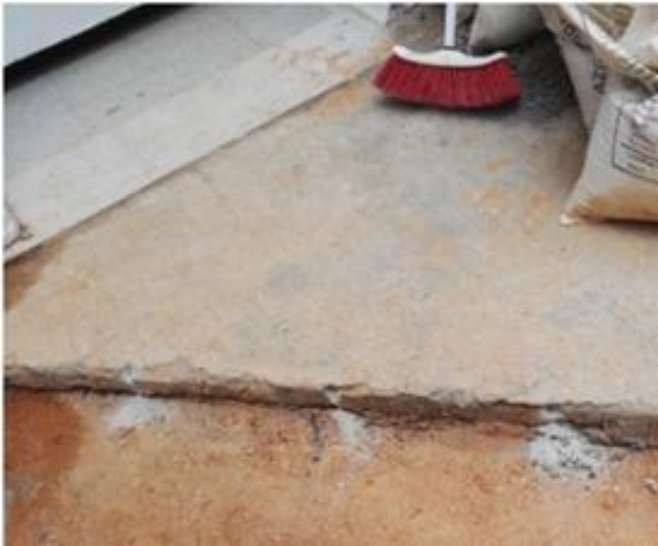
*Ilustración 72 Perforaciones al antepiso existente para las dovelas.*

Se realizó pequeñas perforaciones alrededor del antepiso existente para anclar unas dovelas con una varilla de 9mm de diámetro con el fin de transmitirle las cargas uniformemente al nuevo antepiso y poder amarrar la malla electrosoldada y además se le adicionó un puente adherente (Epotoc L) con el fin de unir el concreto viejo con el nuevo.

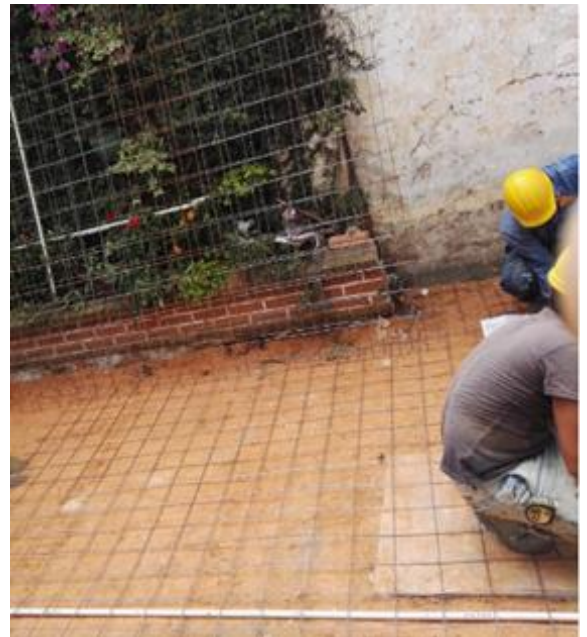
*Ilustración 73 Replanteo de la capa de tierra compactada y amarre de la malla electrosoldada.*

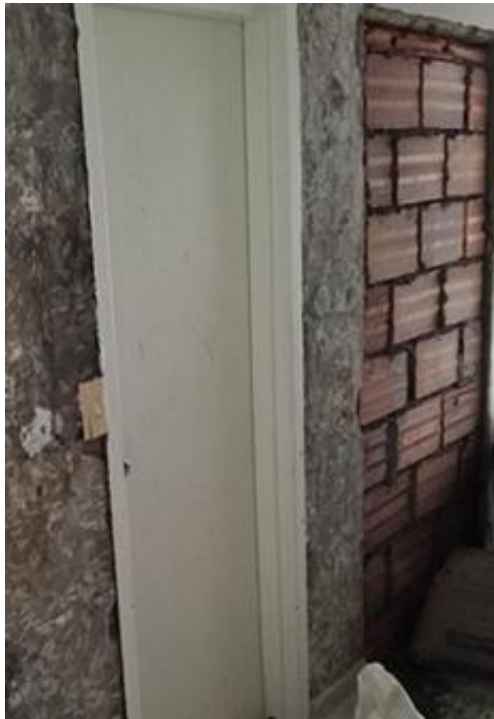
*Ilustración 74 Mampostería de encerramiento muro del archivador.*

Después de la fundida del antepiso se inició varias actividades en mampostería como: Tapar los huecos de las puertas y ventanas desinstaladas, encerramiento en la zona del archivador, antepechos para la barra americana en la cafetería y bases para instalación de vidrio templado y para las jardineras nuevas.

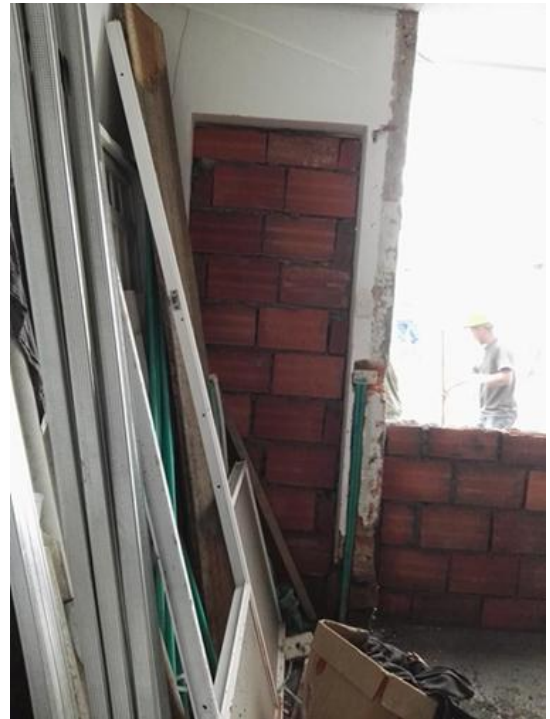
*Ilustración 75 Muro de encerramiento cafetería y antepecho para barra americana*

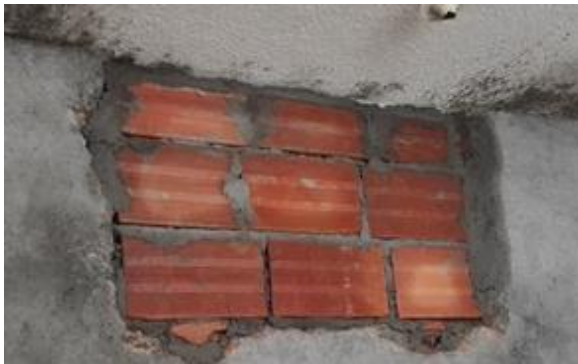
*Ilustración 76 Desmonte y cerramiento de vano de ventana en mampostería.*

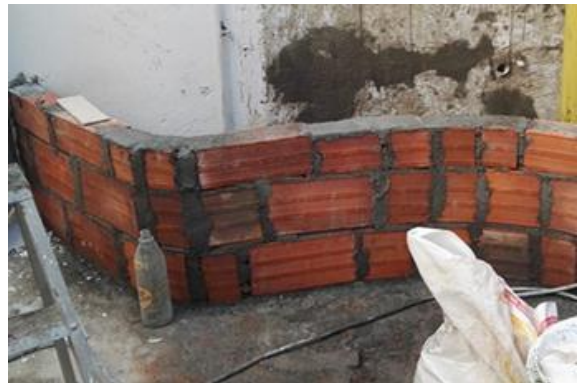
*Ilustración 77 Jardinera nueva en el patio de la clínica revivir.*

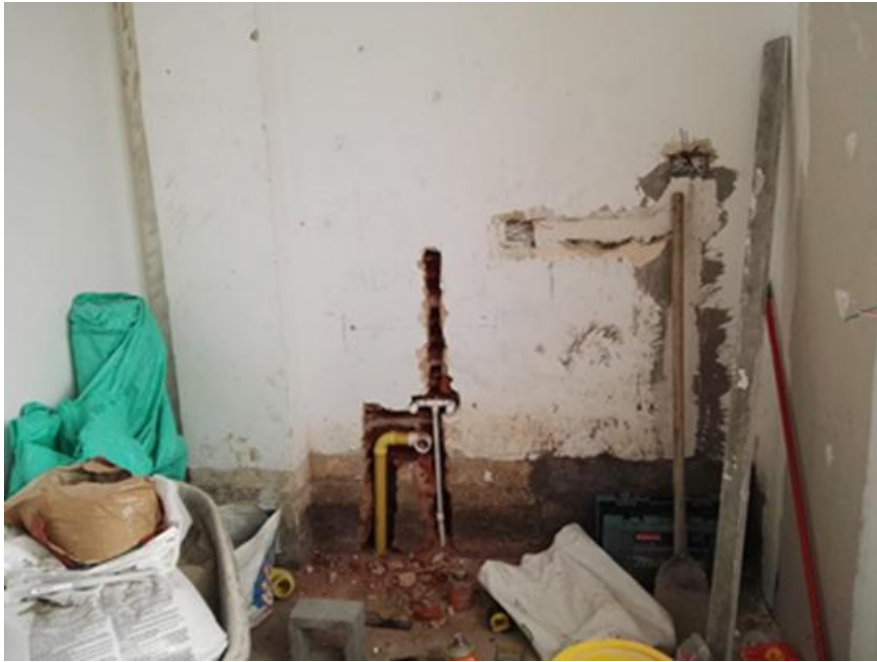
Después se ubicaron los puntos eléctricos, sanitarios e hidráulicos que iban embebidos en los muros, para lo cual se hicieron sus respectivas regatas para instalar los tubos.

*Ilustración 78 Regatas en muros para puntos eléctricos, sanitarios e hidráulicos.*

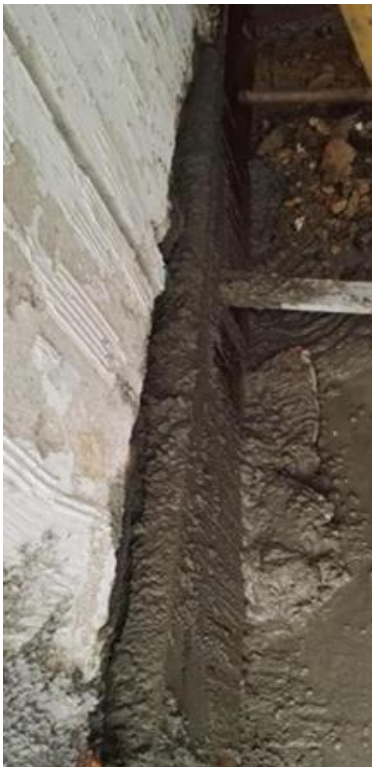
En el caso del friso se resanó todos los muros nuevos como los existentes y se arregló tanto el plomo y las escuadras, pero antes se realizó una pequeña “viga de amarre” para reforzar el muro y darle un soporte.

*Ilustración 80 Fundida de la viga de amarre.*

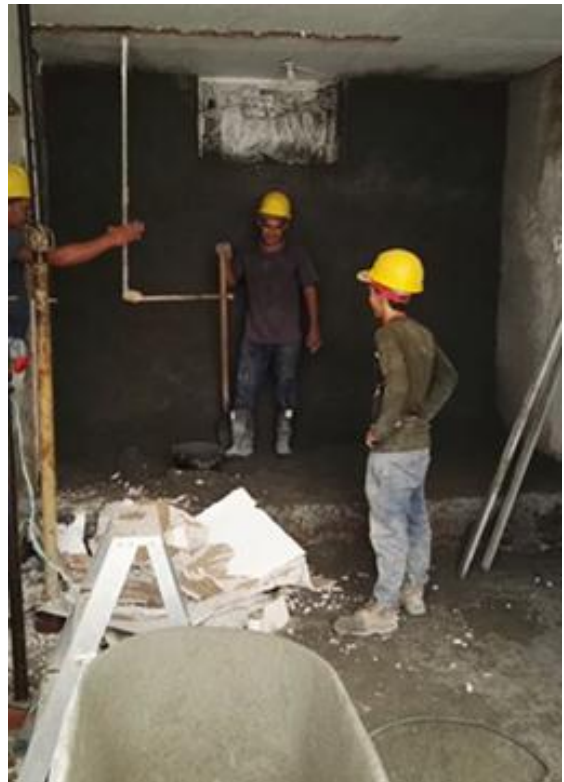
*Ilustración 79 Friso muro del archivador.*

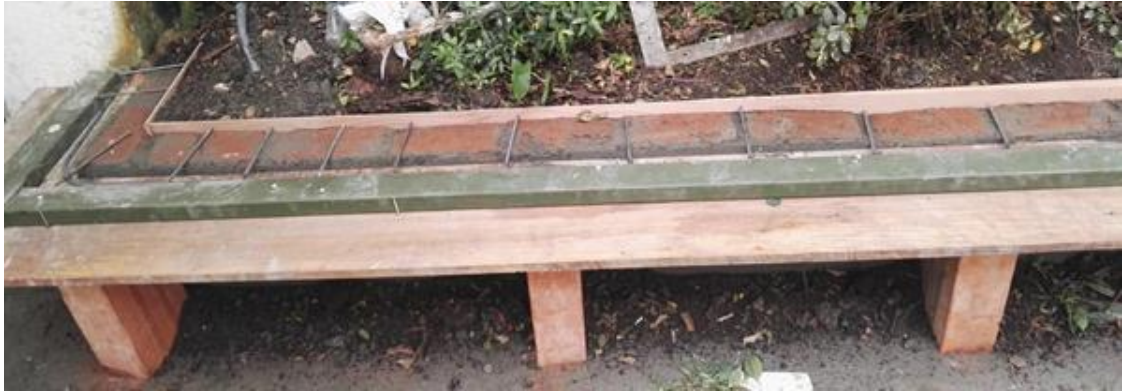
Para la siguiente actividad se fundió las alfajías tanto a la jardinera nueva como a la jardinera existente con el fin de embellecer el sector del patio.

*Ilustración 81 Acero de refuerzo para la alfajía en jardinera existente.*

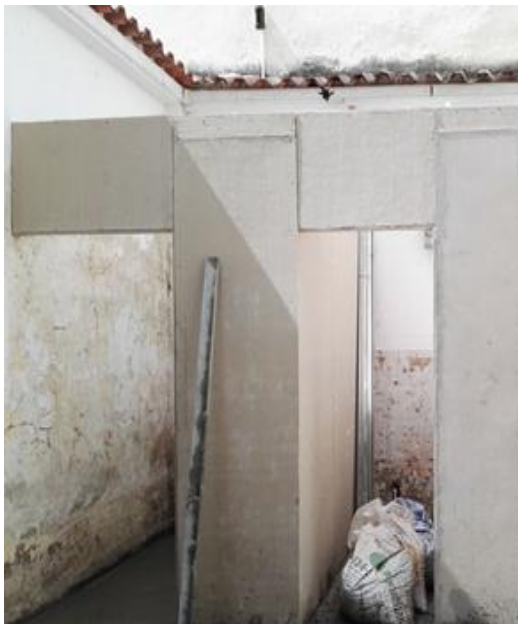
Finalizadas todas estas actividades de obra gris, se supervisaron las actividades de acabados como: la instalación de muros de eterboard, cielo raso en los baños, en la oficina de atención al usuario, cafetería y archivador.

*Ilustración 82 Muros y dinteles de baños en Eterboard.*

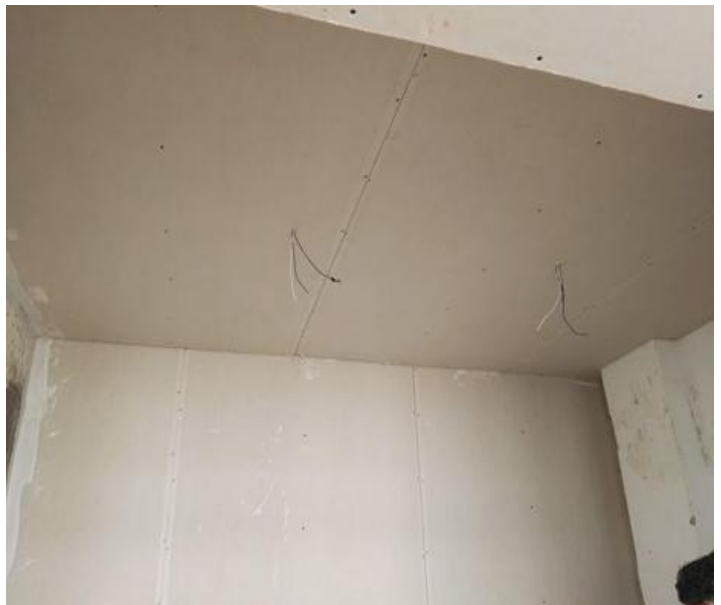
*Ilustración 83 Cielo raso en el área de la cafetería*

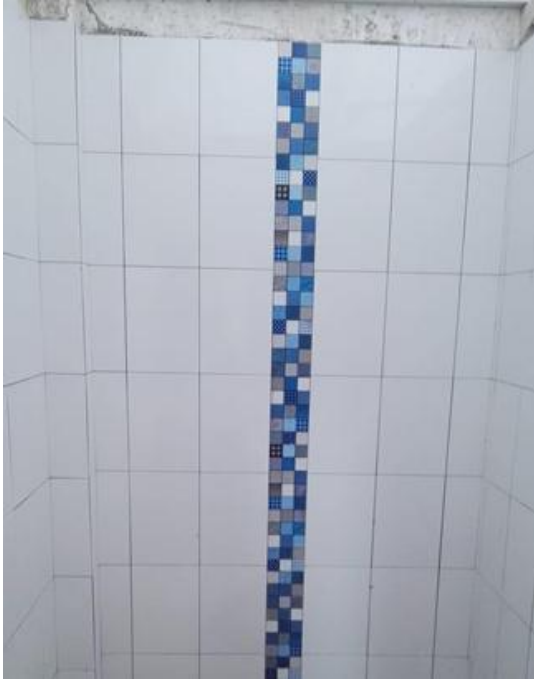
*Ilustración 85 Enchape de los muros de los baños*

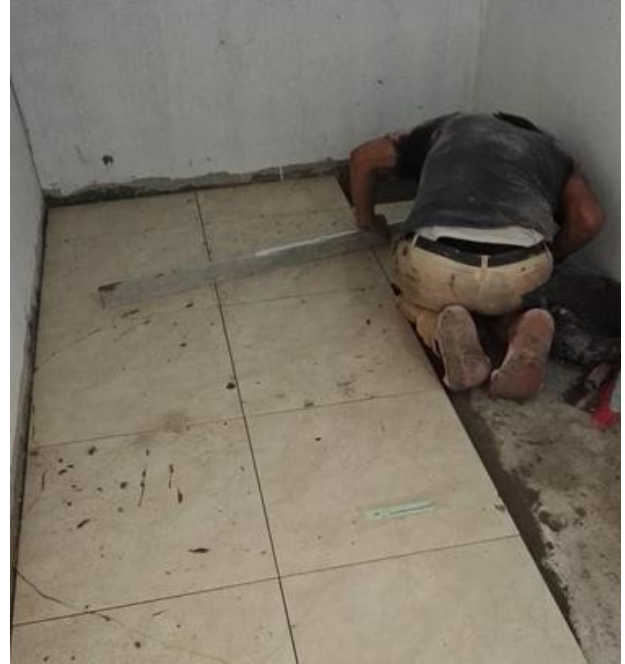
*Ilustración 84 Enchape de pisos para zonas de cafetería, archivador y oficina de atención al usuario.*

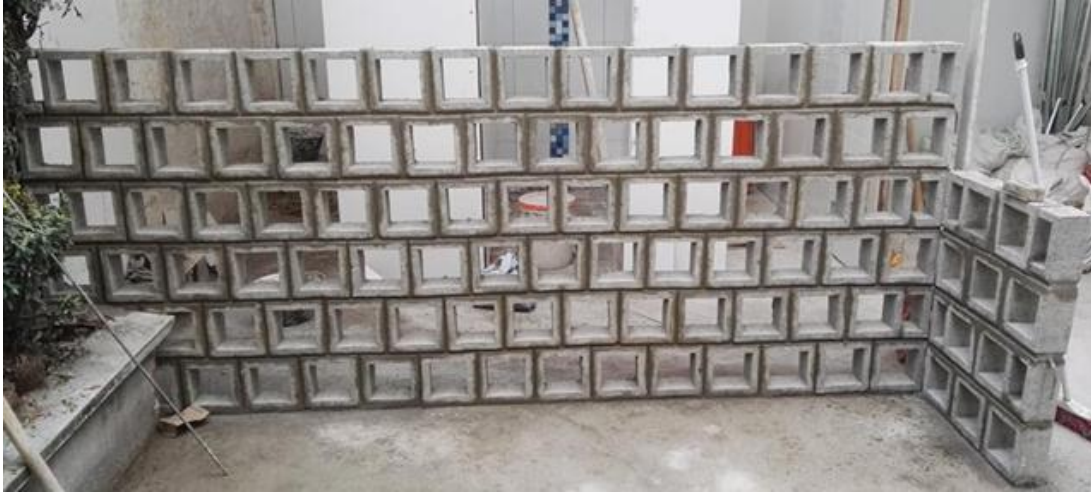
Para solucionar esta petición se utilizó unos calados en forma de cuadrados. Por el cual se calculó con el 5% de desperdicio, en total se pidieron 105 calados, ya que por hilada se gastaban 20 unidades y este muro tenía como altura final 1 metro, por tal razón el número total de hiladas fue 5. Adicionalmente se instalaron varillas de refuerzo tanto horizontalmente como verticalmente cada 2 hiladas para darle un sostenimiento y se confinó con dos columnetas de (.10 m x .10 m) y alfajía en la parte superior.

*Ilustración 86 Muro de calados con los refuerzos.*

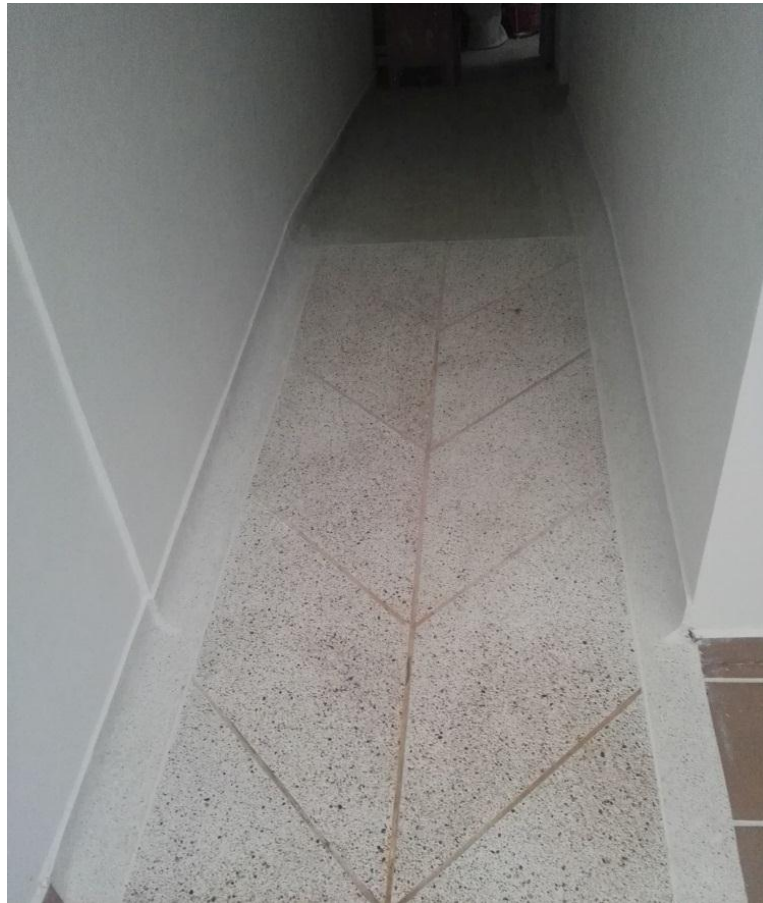
Después de terminada esta labor, se definió la forma de la rampa de acceso hacia la zona de lavado iba en forma de “espina de pescado” en gravilla lavada con cemento blanco; pero las media cañas se hicieron en granito pulido para darle la continuidad con el pasillo existente.

*Ilustración 87 Rampa de acceso para zona de lavado en forma de espina de pescado en gravilla lavada.*

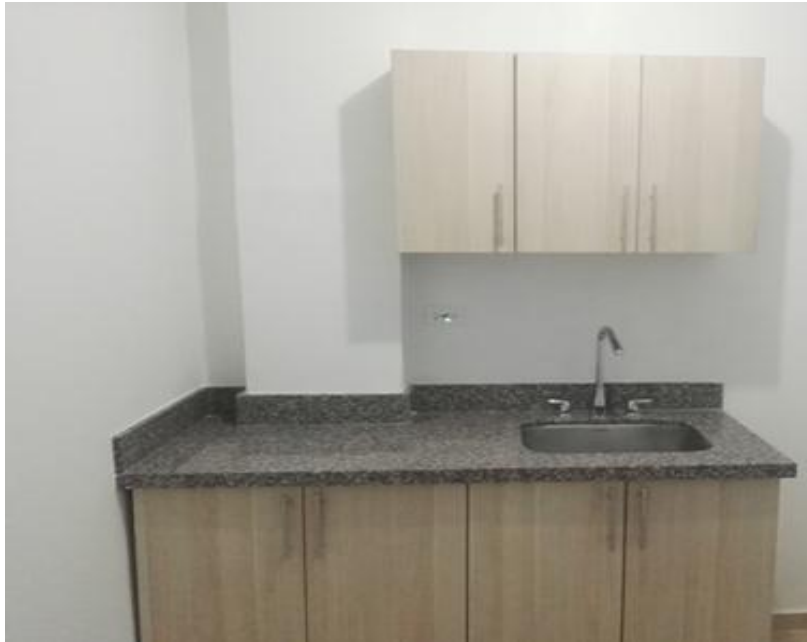
- **Servimaderas:** Diseños e instalación de mueble inferior, mueble superior y 6 lockers para la cafetería.

*Ilustración 88 Mueble superior e inferior con su mesón en mármol.*

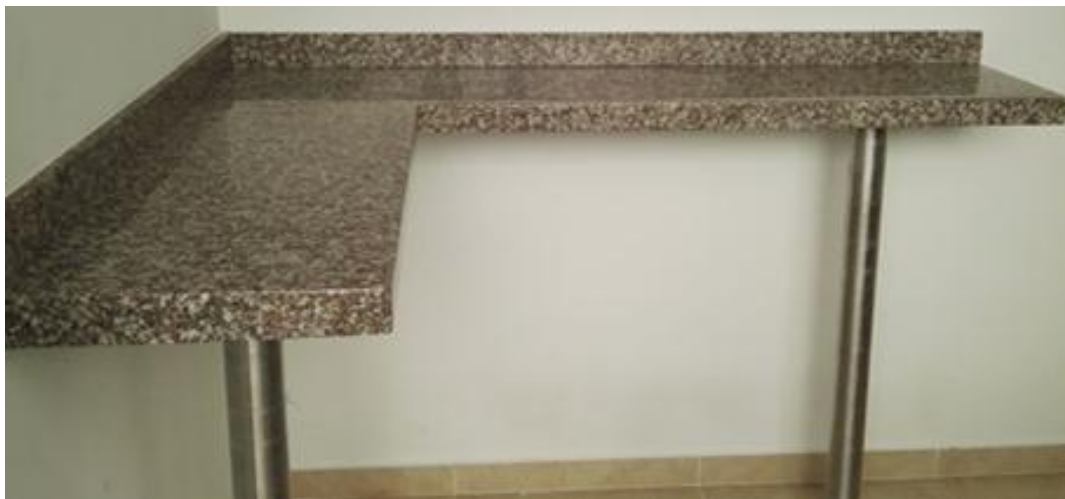
- **Prostone:** Mesón en mármol para mueble inferior, mesón tipo voladizo y mesón tipo “barra americana”.

*Ilustración 89 Mesón en mármol tipo barra americana.*

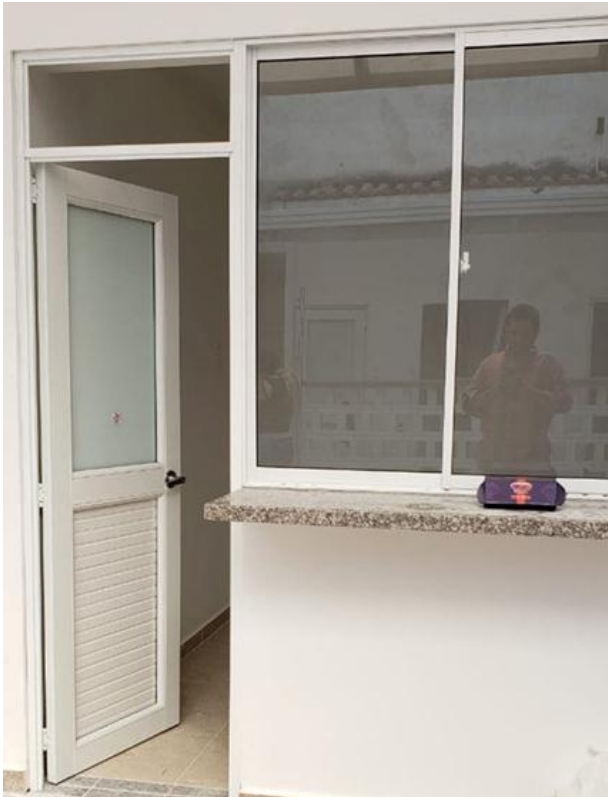
*Ilustración 90. Mesón en mármol para barra estilo voladizo, puerta y ventana para el área de cafetería.*

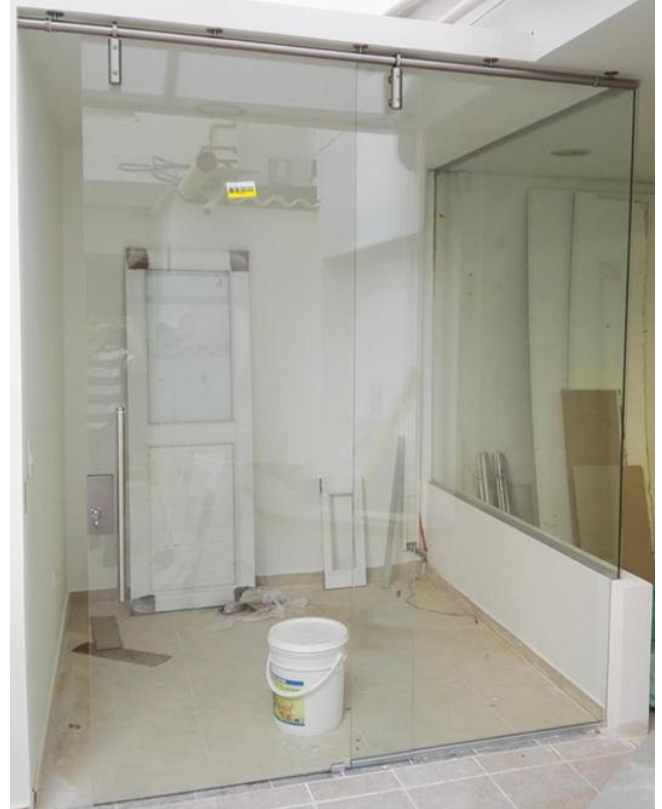
- **Incolvit:** Puertas en aluminio y ventanearía para baños y cafetería; además del diseño e instalación de puerta corredera en vidrio templado para la oficina de atención al usuario.

*Ilustración 91 Puerta corredera y ventana en vidrio templado para la oficina de atención al usuario.*

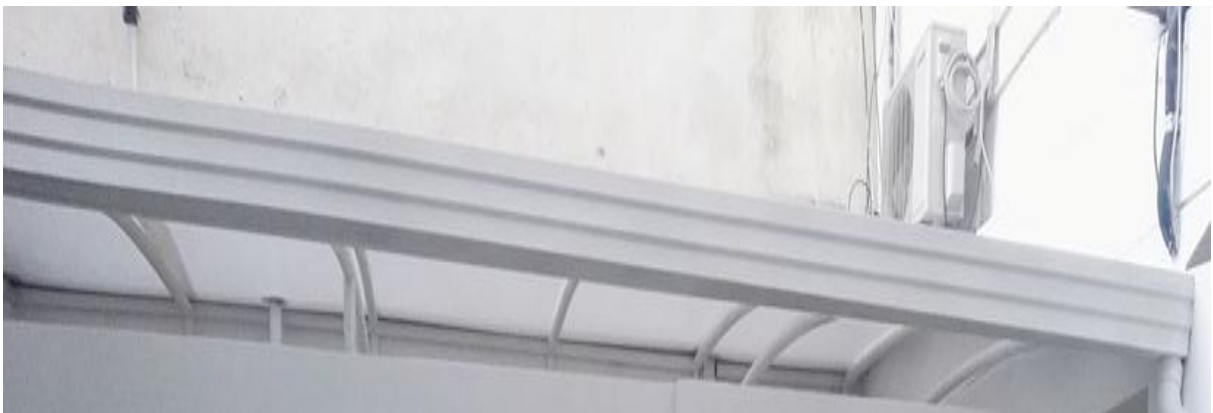
- **Cielco Ltda:** El diseño e instalación de domo para el techo de los baños nuevos.

*Ilustración 92 Domo para la el techo de los baños con su respectiva viga canal de aguas lluvias.*

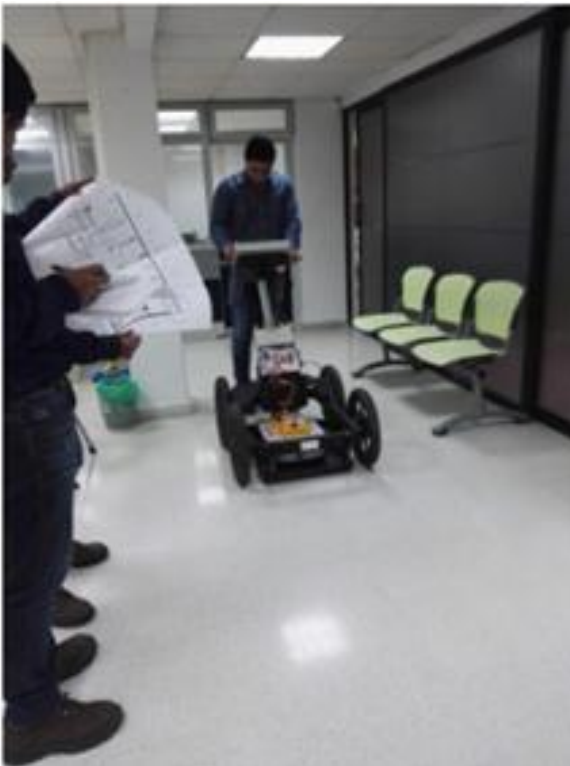
Este proyecto se encuentra en etapa de estudios y diseño. Se realizó un estudio de suelos con un georadar al interior y alrededor de sus instalaciones con el fin de localizar las zapatas, vigas de amarre y la tubería existente en este edificio. Debido a que esta edificación se construyó hace muchos años y dada la edad de la estructura no cuenta con sus planos actualizados, esta actividad se hizo junto a la empresa **Geotecnología S.A.S** y con el acompañamiento del Arq. Cristian Jurado.

*Ilustración 97 Estudio de suelos con el Georadar en la zona administrativa.*
