INFORME FINAL PRACTICAS

Informe Final de Practicas

This work of degree was developed in the municipality of Saravena, Arauca. One of the first paved roads and of the most major of the municipality, is the Track Incora. In this track is several headquarters educational and health, as is the Hospital of Sarare. Track incora has more than 25 years of service to the community, and the lack of maintenance already was causing serious problems for the access to the Hospital and the headquarters educational; in the track was missing a stretch of 784, 48 ml by paving. The objective of this project is to recover the public spaces and improve the mobility of pedestrians and cars that daily pass on this track. With this project succeeded for the first time give a general maintenance to the track, installing a folder on asphalt thickness 0.05m thick and a new folder asphalt 0.10m thick. With the purpose of fulfilling the objective of recovering public spaces, in the year 2011 is culminated a job on the separator of this track, this job is called the Alameda de la Paz, and consists of creating footpaths, green areas, recreation areas and a bike path . This project was implemented in the second

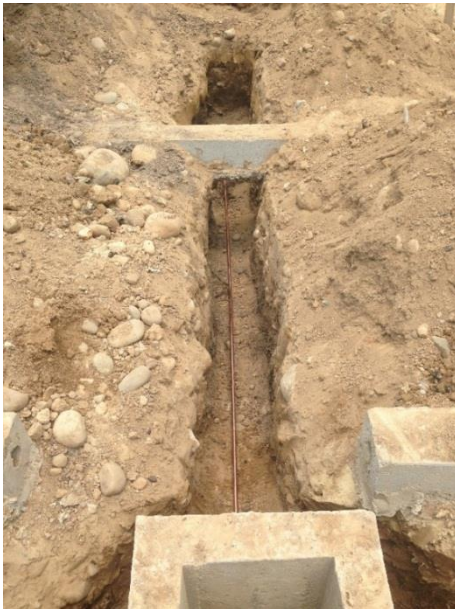
Imagen 1.

En la imagen se puede observar la varilla de cobre que sirve como polo a tierra, que sale de la caja donde estará la luminaria que se va a instalar.

Estas cajas son de 0.70m\*0.70m\*0.10m de concreto de 3000 psi, y están separadas cada 15m a lo largo de la ciclo vía.

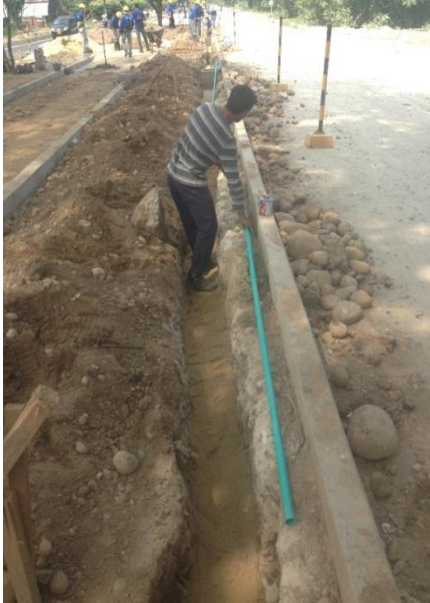
Imagen 2

Primero se instaló un alambre de cobre que interconecta todas las cajas de concreto, se le hizo un recubrimiento con material común, luego se instaló el tubo Conduit de 1", donde irá el cableado entre las luminarias se le hizo una cama y un recubrimiento de arena de 0.15 m.

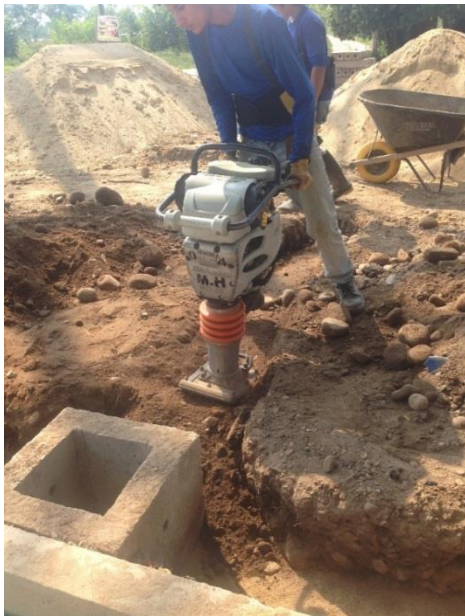
Imagen 3

El relleno se hizo con el mismo material común de la excavación, y se compactó la zanja con un canguro

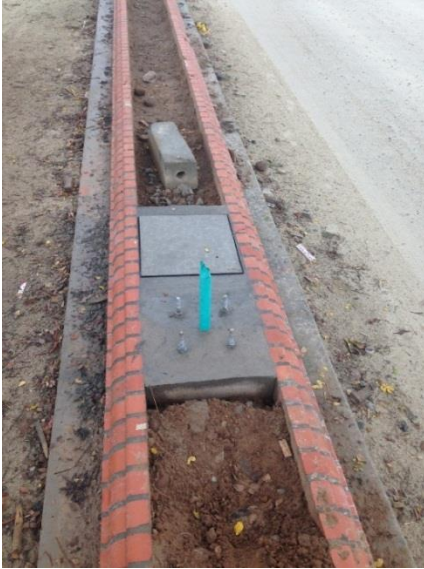
Imagen 4

Caja de concreto de 3000 psi, para las luminarias que están instaladas a cada 15m sobre la ciclovía.

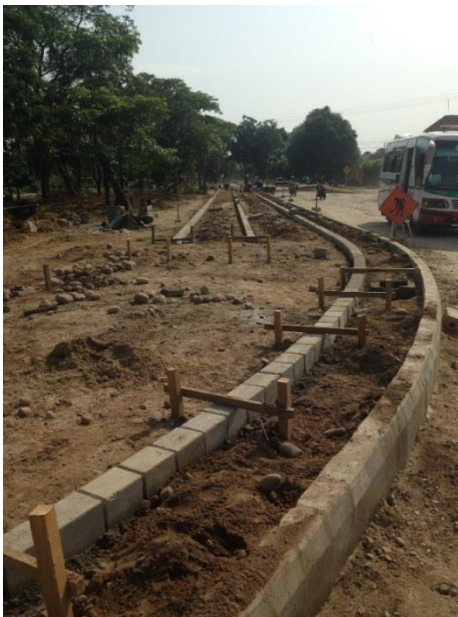
Imagen 5.

Instalación de los bordillos de confinamiento

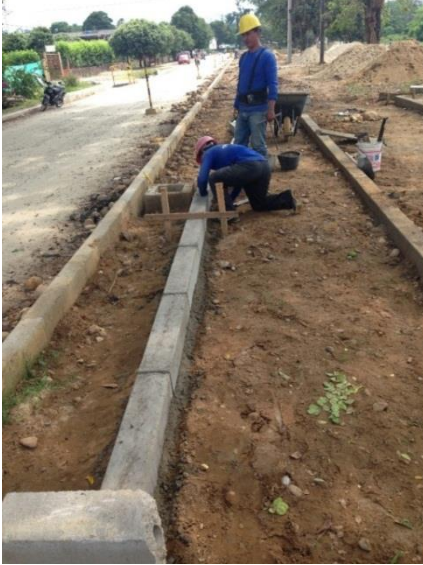
Imagen 6

Instalación de los puentes de referencia y los bordillos de confinamiento.

Es muy importante la ubicación exacta de los bordillos de confinamiento según los planos, ya que para las otras actividades se tomara este bordillo como referencia.

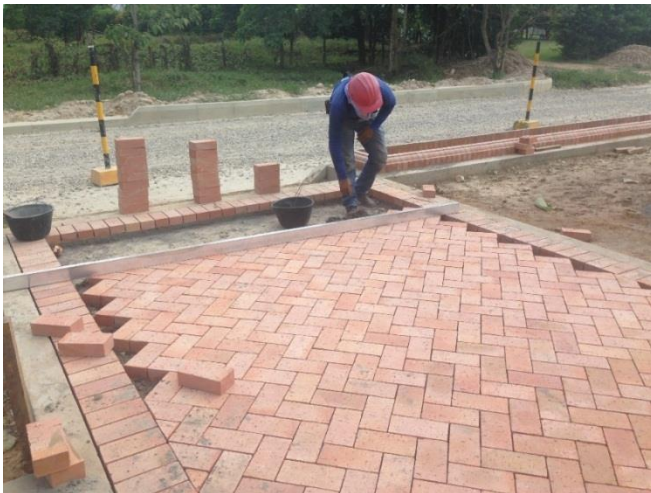
Imagen 7

Instalación del adoquín en forma de “espina de pescado”

La instalación del adoquín lleva 5 cm compactos de base, y 4 cm de mortero 1:3

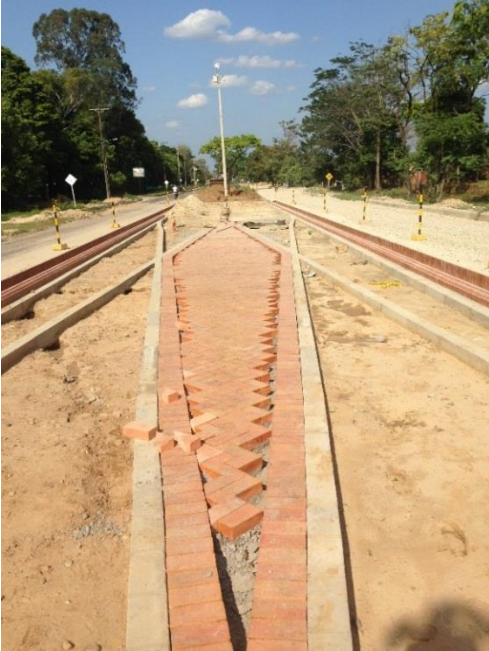
Imagen 8

Algunas zonas donde se instalo el adoquin sirven para hacer la transición de carril de la ciclo vía.

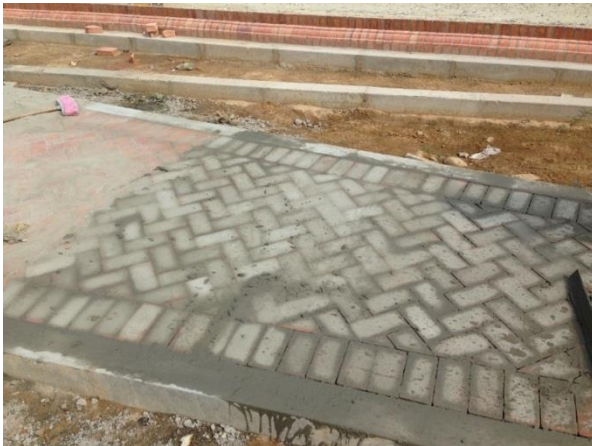
Imagen 9

Brechada del adoquín: Para brechar las juntas entre los adoquines se utilizó una mezcla de cemento-agua a razón de 3:1

Despues se compactaba con el vibrocompactador, se regaba agua y se seguia compactando.(Imagen 9 -11)

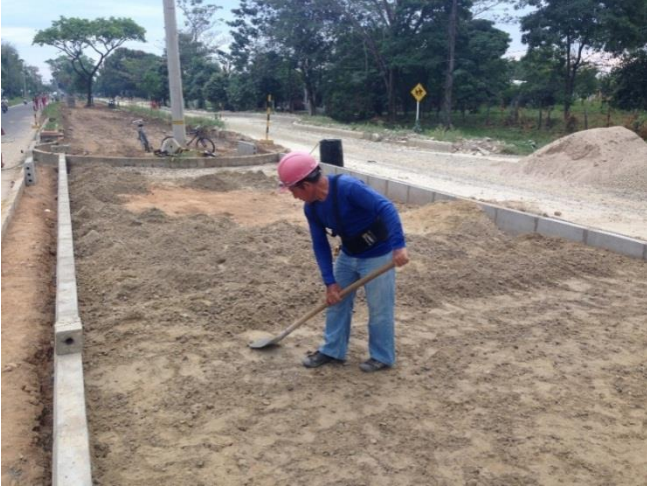
Imagen 10

Se niveló el terreno natural hasta las medidas que aparecen en las especificaciones técnicas, y se relleno con Base  $e = 0.20$  m y se compacto en diferentes capas

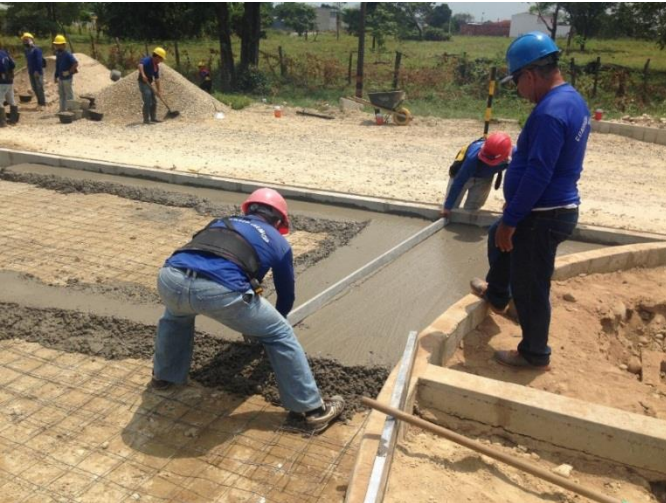
Imagen 11

Después se fundió una placa de concreto 3000 psi con un  $e = 0.10$  m, con una malla electro soldada en la mitad.

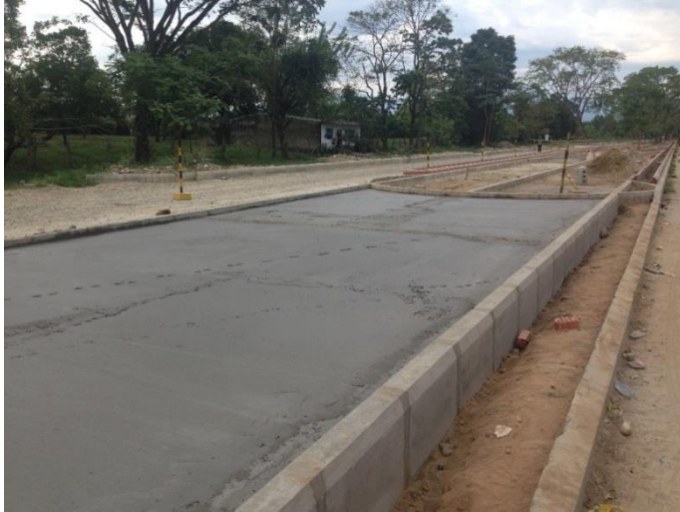
Imagen 12

Inmediatamente se estaba fundiendo la placa se utilizó un vibrador para concreto.

Esta Herramienta mejora la resistencia del concreto, pues reduce el aire ocluido, optimizando la distribución de las partículas.

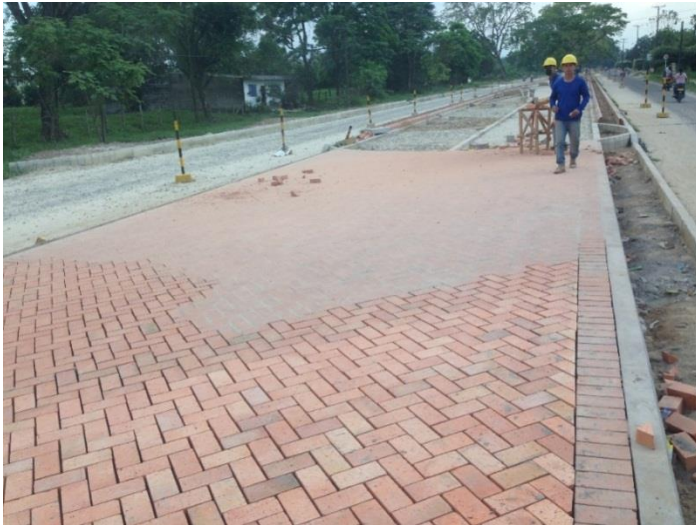
Imagen 13

Después de esperar los 28 días para el curado del concreto se procedió a instalar los adoquines del paso vehicular.

La brechada de este adoquín se hizo en una relación de Cemento- agua de 3:1

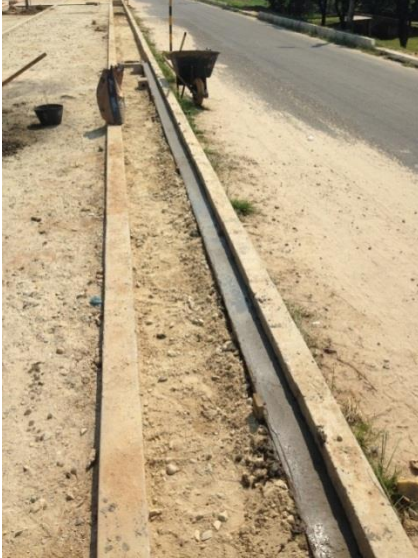
Imagen 14

Base de concreto donde ira instalada la Jamba.

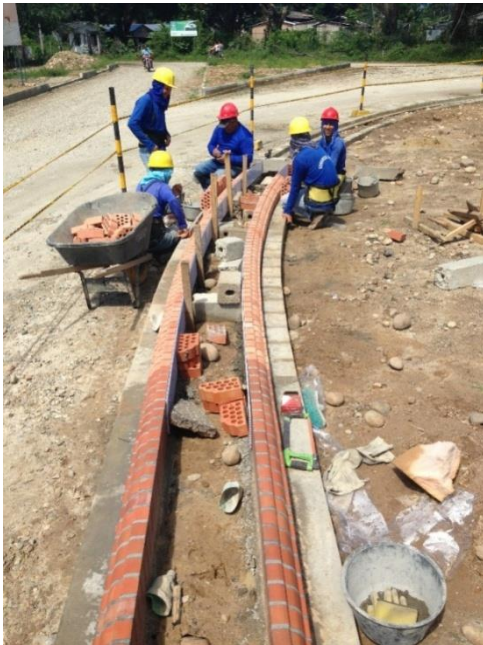
Imagen 15

Instalación de la Jamba sobre la base de concreto.

Se utilizó un mortero sobre la base concreto con un espesor de 0.04m y se brechó la Jamba con una mezcla de Cemento-Agua de relación 2:1.

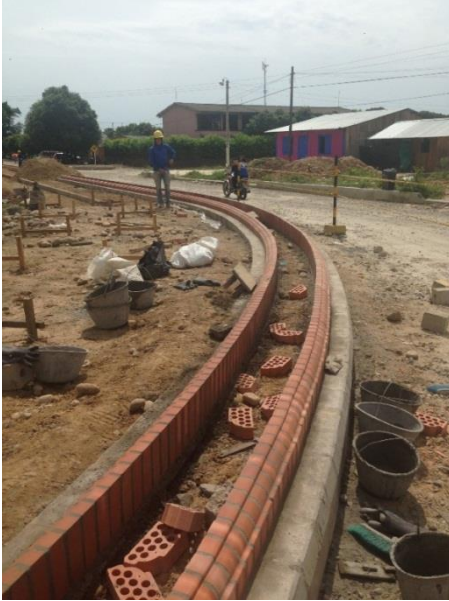
Imagen 16

Jamba instalada sobre el perímetro de la alameda de la Paz

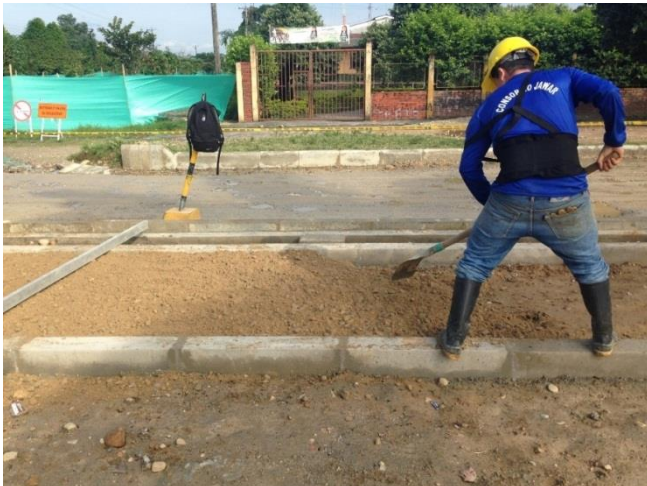
Imagen 17.

Se replantea la Base con un espesor de 0.10m, y se compacta, se moja la base compactada y se vuelve a compactar para una mejor resistencia del terreno.

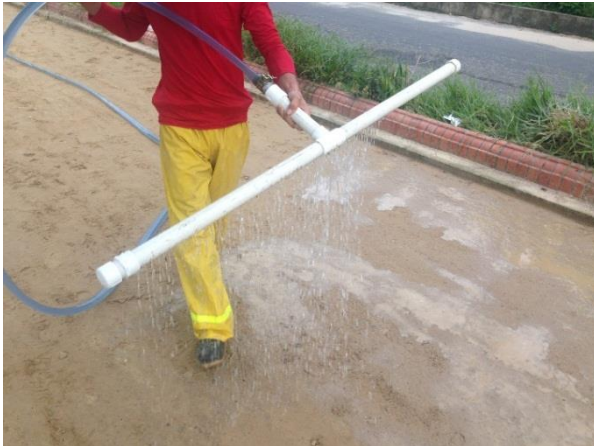
Imagen 18.

Hidratando la base, para tener una mejor resistencia del terreno.

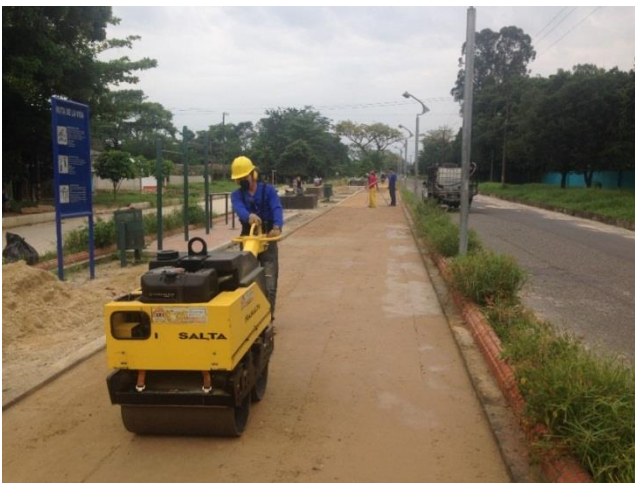
Imagen 19

Compactación de la base; se utilizó el venetin o la rana, dependiendo del ancho de la ciclovía.

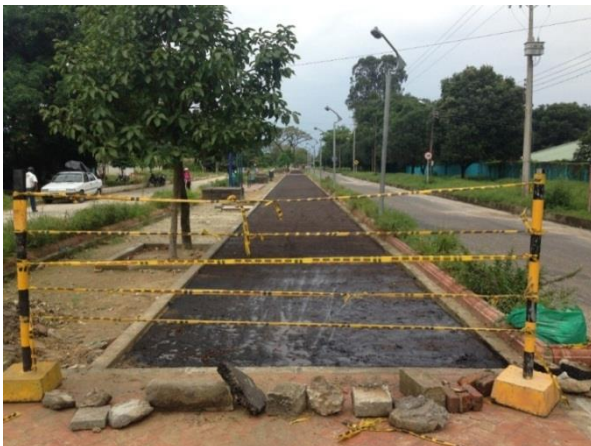
Imagen 20

Base con la emulsión asfáltica de rompimiento rápido.

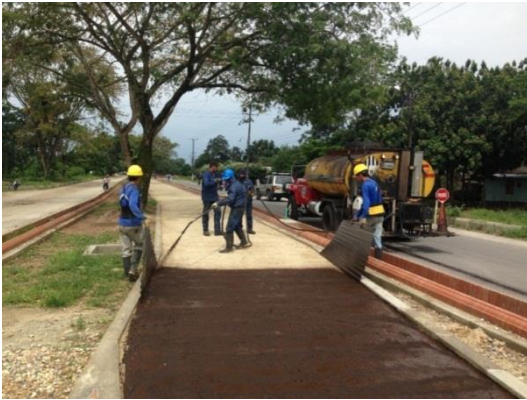
Imagen 21

Aplicando a la Base la emulsión asfáltica

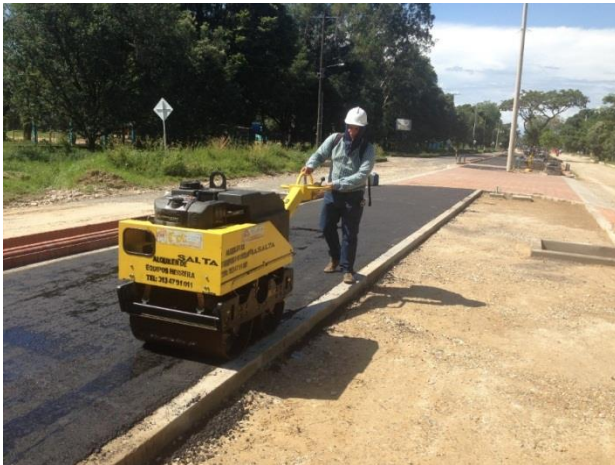
Imagen 22.

La instalación del asfalto se hizo manual, y se compacto con un venitin de doble rodillo

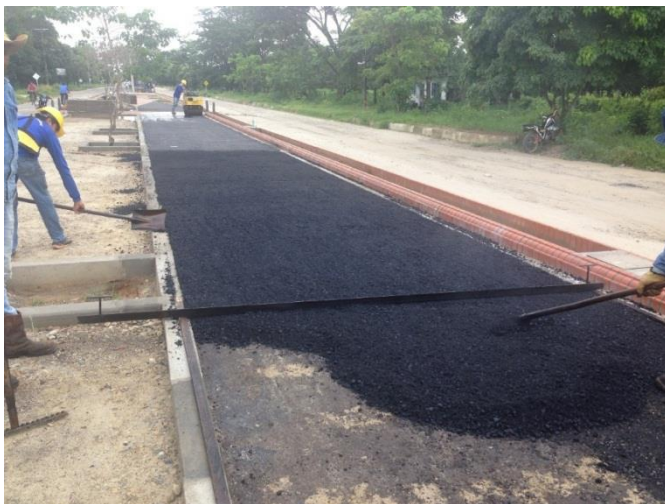
Imagen 23

Instalación manual de la carpeta asfáltica en la Ciclovía.

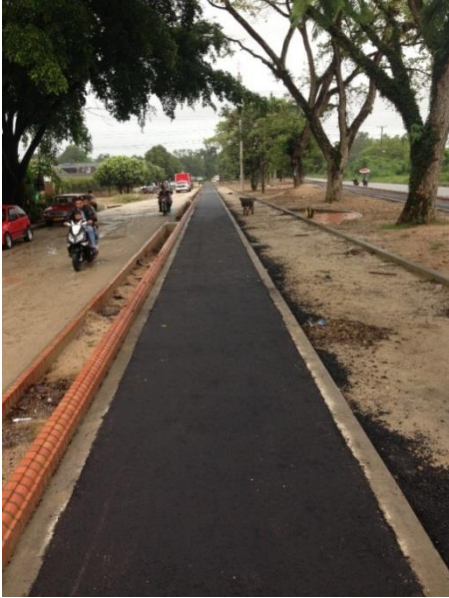
Imagen 24

Ciclovía en pavimento flexible, en la alameda de la Paz.

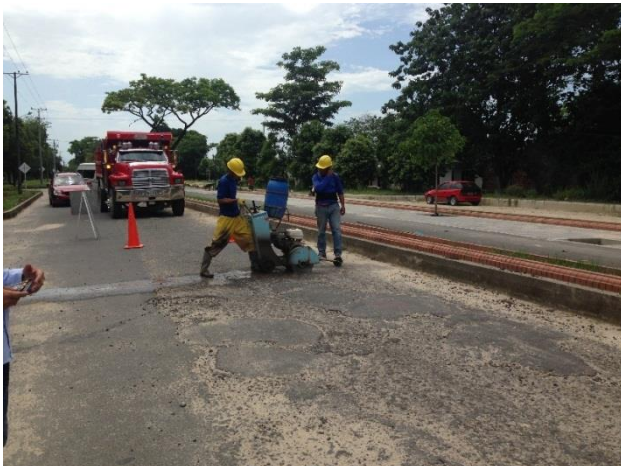
Imagen 25

Haciendo los cortes del pavimento donde se presentaban huecos

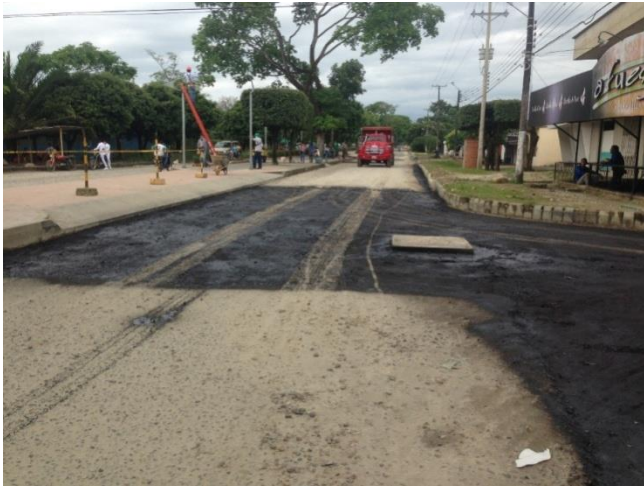
Imagen 26

Después de que se hizo el corte, se levantó los escombros de la carpeta existente, se compacto y se aplicó la emulsión asfáltica de rompimiento rápido.

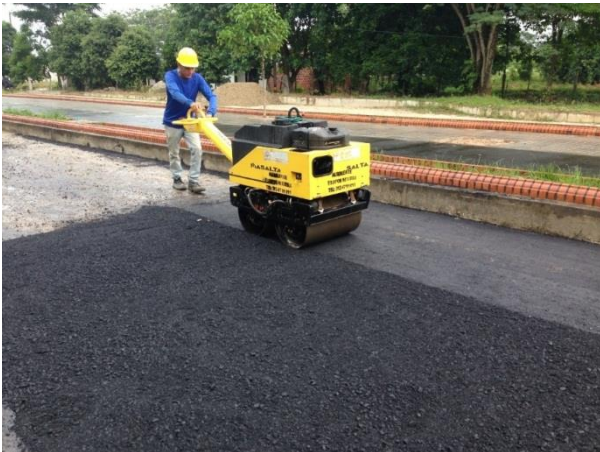
Imagen 27

Se instaló la mezcla asfáltica manualmente y se compacto con el venitin de doble rodillo.

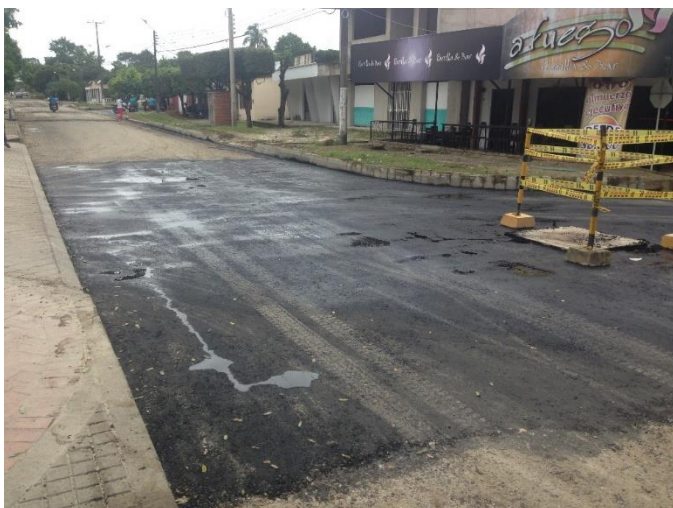
Imagen 28

Av. Incora con calle 18; reparcho ya a nivel de la carpeta existente.

Así se hizo en todos los huecos que estaban presentes en la vía incor.

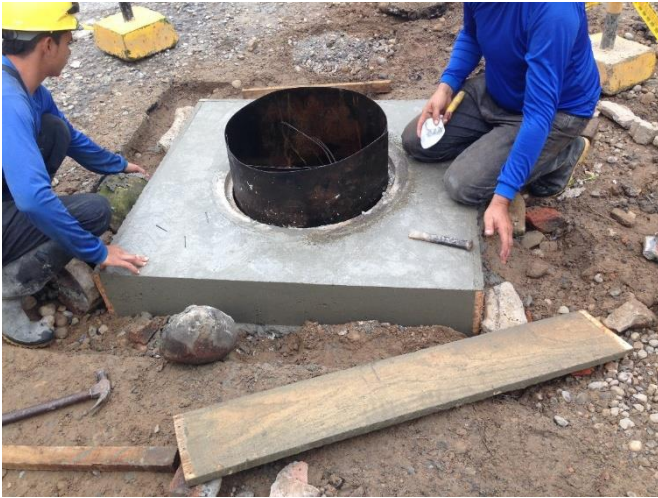
Imagen 29.

Aprovechando la actividad de Corte y reparcho, se levantaron los diferentes pozos de alcantarillado que estaban a nivel de la carpeta existente

Se levantaron para que quedara a nivel con la sobre carpeta de 5 cm que se iba a instalar días después.

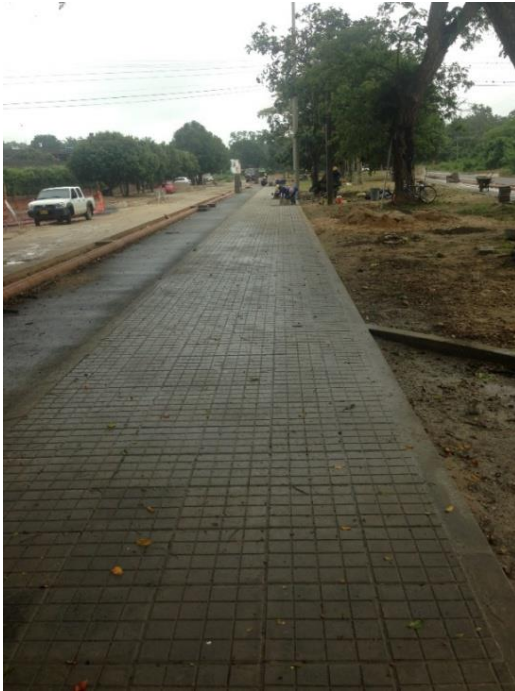
Imagen 30

Sendero Peatonal instalado, al frente del colegio la Frontera.

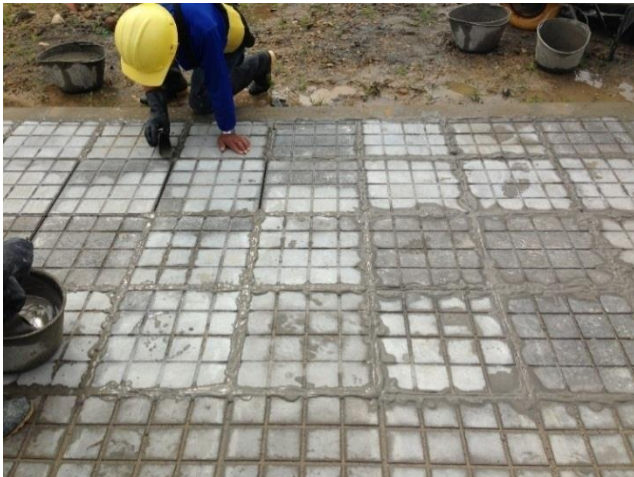
Imagen 31

La brecha entre losetas es de 2 mm, y se llena con una mezcla de agua cemento 1:3, y despues se le echa arena a las brechas y se limpia con un costal de fique.

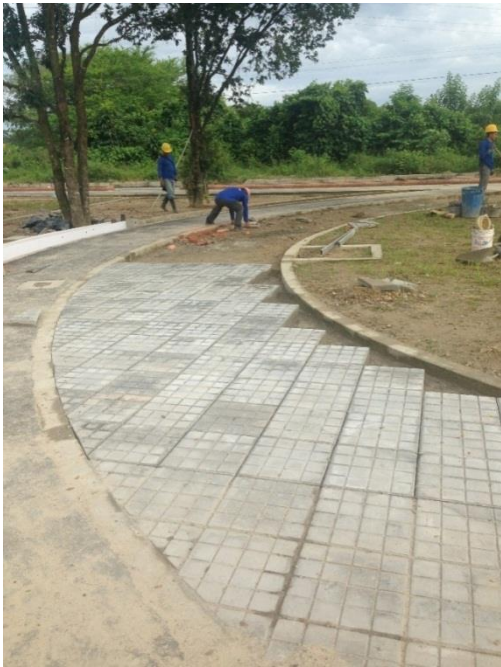
Imagen 32

El espesor del mortero es de 0.04m y anteriormente se instaló una base de 0.05m compactos.

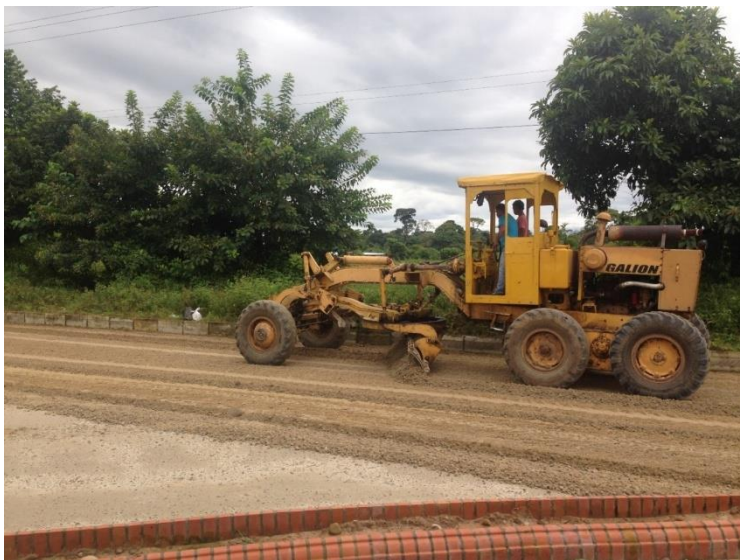
Imagen 33

Sereo y conformación de la Base

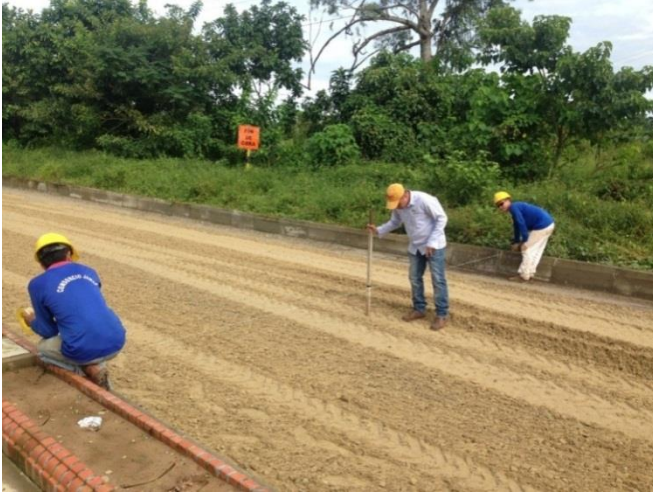
Imagen 34

Sereo de la base.

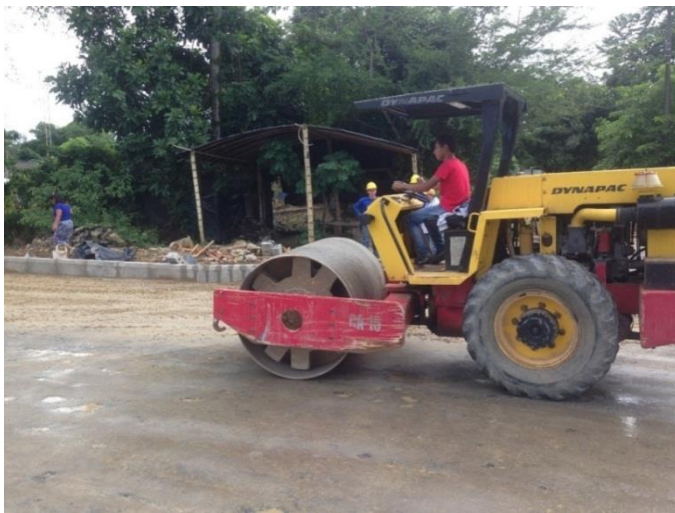
Imagen 35

La realizacion de esta actividad es muy importante, ya que determina que la base este a la altura adecuada para instalar la carpeta asfaltica y no hallan perdidas monetarias por mayor espesor de carpeta asfaltica.

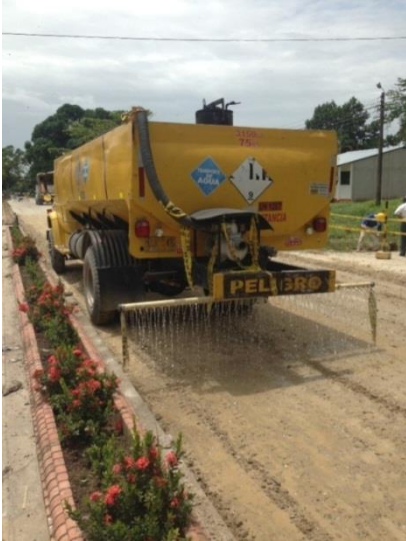
Imagen 36

La actividad del riego de la base, es importante ya que ayuda a tener una optima compactación de esta, y asi evitamos posibles fallas a futuro de la estructura.

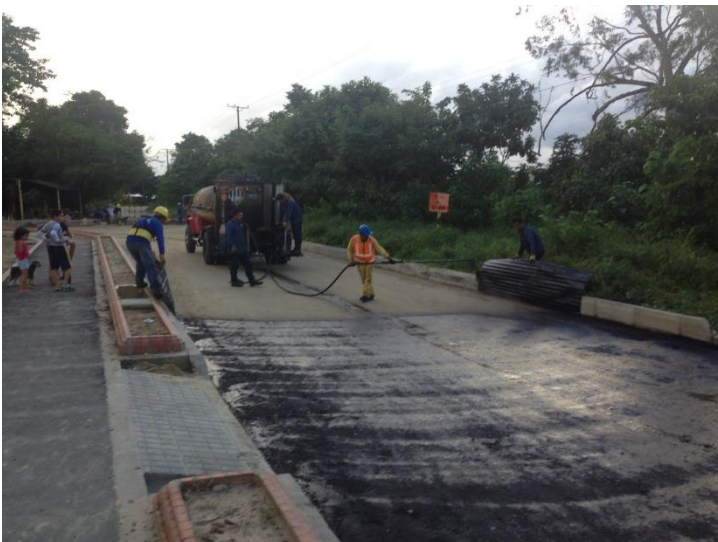
Imagen 37

Aplicando la emulsion asfaltica de rompimiento lento, a la base donde se intalara la nueva carpeta.

Inmediatamente estaba lista la base, se rego una imprimacion tipo lenta sobre el terreno, y al dia siguiente se trabajaba en el terreno que estaba imprimado.

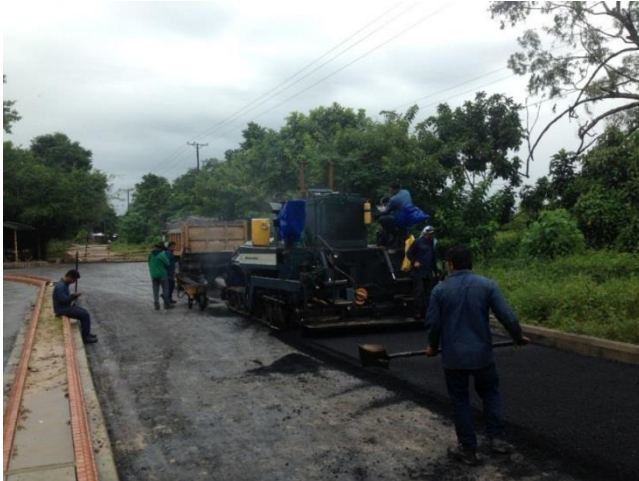
Imagen 38

Instalacion de la nueva carpeta asfaltica, que tiene un espesor de 10cm compactos.

La plancha de la finisher tiene un ancho de 3,10 m, y el operario que se hace atras de la maquina esta encargado de determinar el espesor del asfalto que se requiera. En este caso, para la nueva carpeta tendra un espesor de 10 cm compactos, pero la plancha se gradua con 12 cm para la holgura del vibrocompactador.

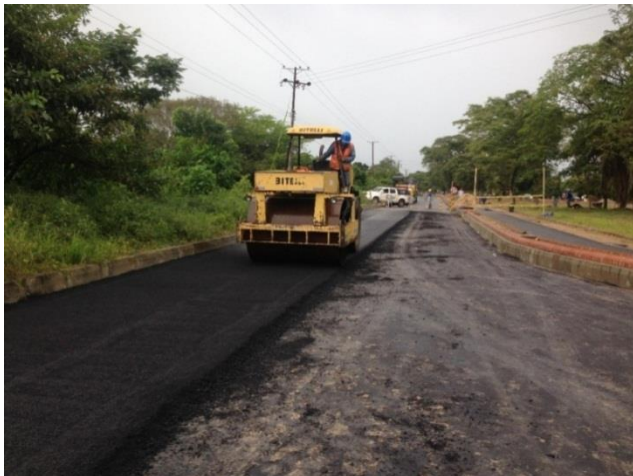
Imagen 39

Compactacion de la nueva carpeta asfaltica

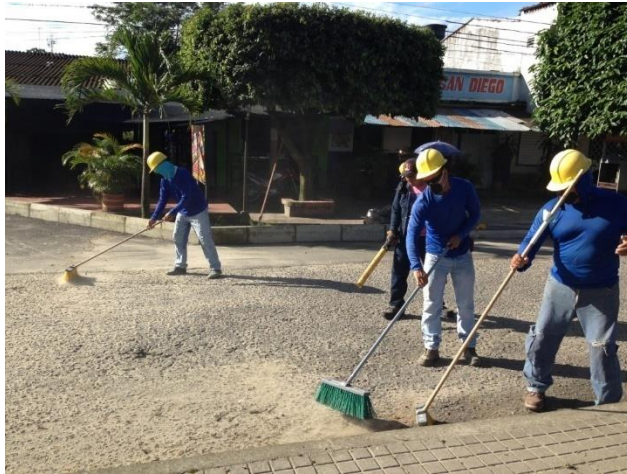
Imagen 40

Barriendo la calle para poder aplicar la emulsion de rompimiento rapido.

Antes de imprimir la carpeta existente, primero se barrió la calle, y se iba limpiando con un compresor industrial, inmediatamente se imprimaba con la emulsión de rompimiento rápido, se esperaba media hora, y ya estaba listo para poder colocar la nueva carpeta

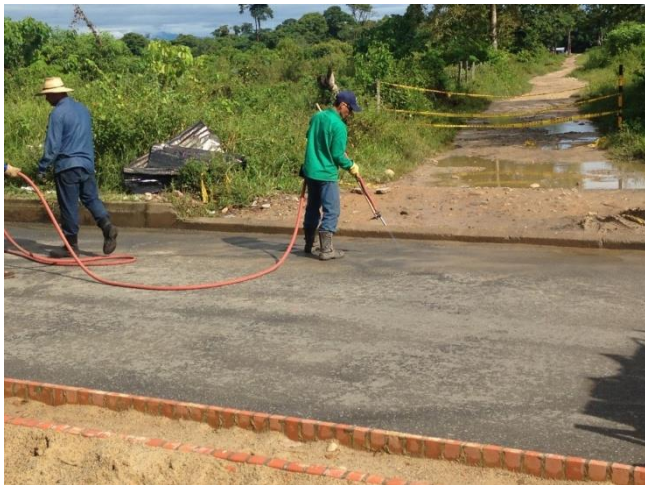
Imagen 41

Se utilizo tambien un compresor industrial, para barrer las particulas de arena de la via.

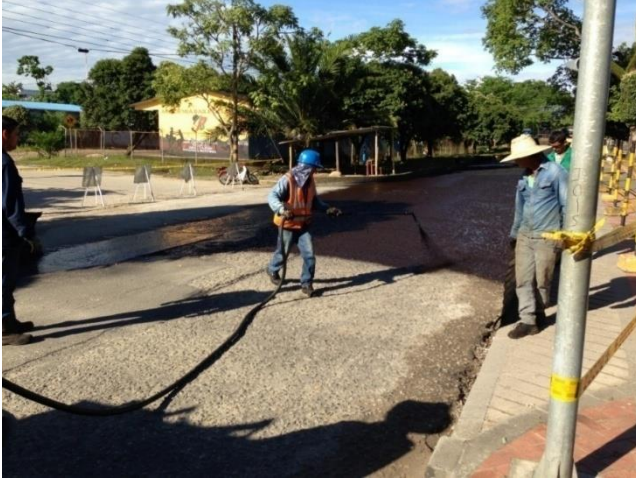
Imagen 42

Aplicando la emulsion de rompimiento rapido a la carpeta existente.

Esta emulsion ayuda a que cuando se instale la sobrecarpeta se adhiera bien a la superficie existente y no se “cuartee” el asfalto a futuro. Otra ventaja de la emulsion de rompimiento rapido, es que se puede realizar la instalacion del asfalto media hora despues de ligar la superficie

**EMULSIÓN DE ROTURA RÁPIDA:** Estas emulsiones están diseñadas para reaccionar rápidamente con el árido revirtiendo su estado de emulsión al de asfalto, formando una película relativamente gruesa. Estas emulsiones se aplican normalmente mediante riego, presentando una excelente performance en diferentes zonas geográficas a distintas altitudes y climas.

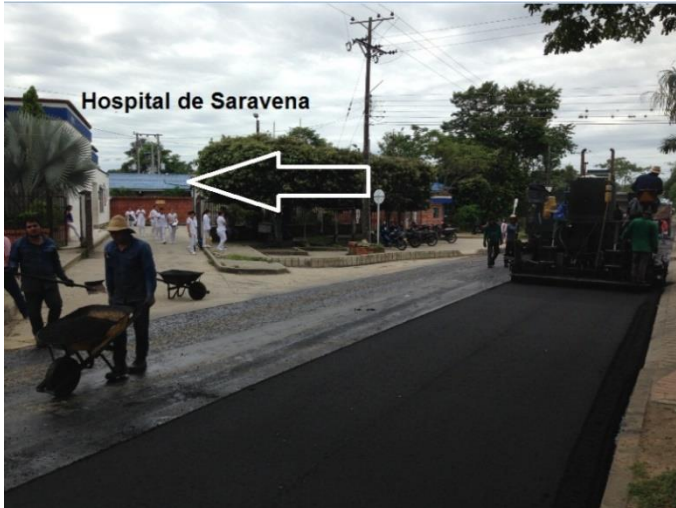
Imagen 43

Sobre carpeta de 5 cm de mezcla asfaltica, al frente del Hospital del Sarare

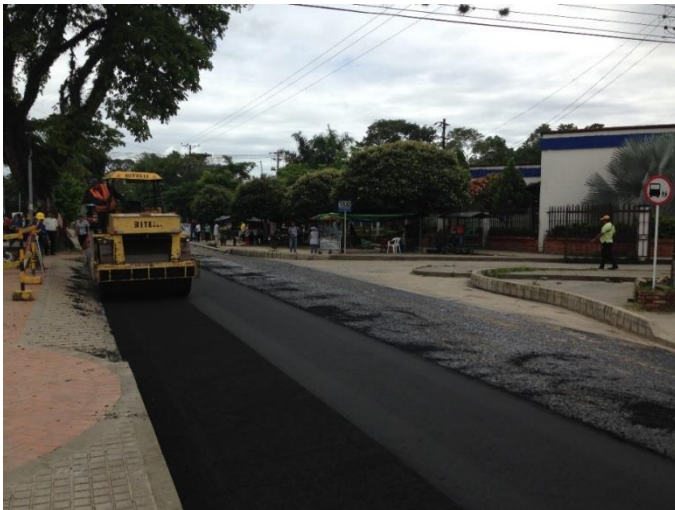
Imagen 45

Compactacion de la mezcla asfáltica, al frente del Hospital de Saraven

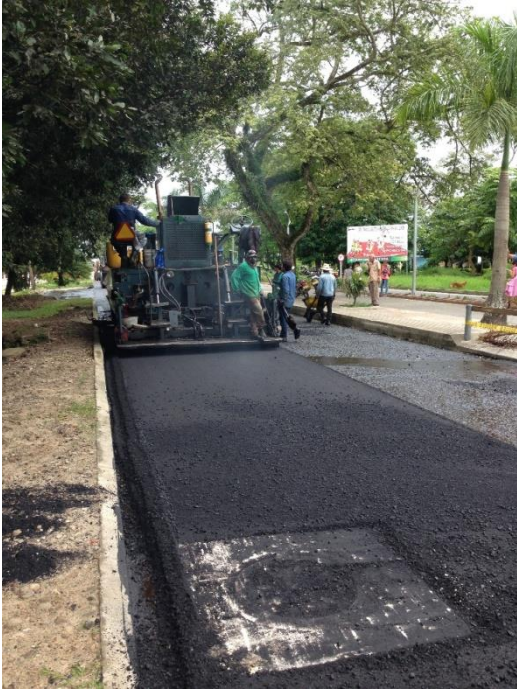
Imagen 46

Sobrecarpeta al frente del parque del Modelo. Se arreglaron las tapas de los pozos para que quedaran a nivel de la sobrecarpeta asfáltica.

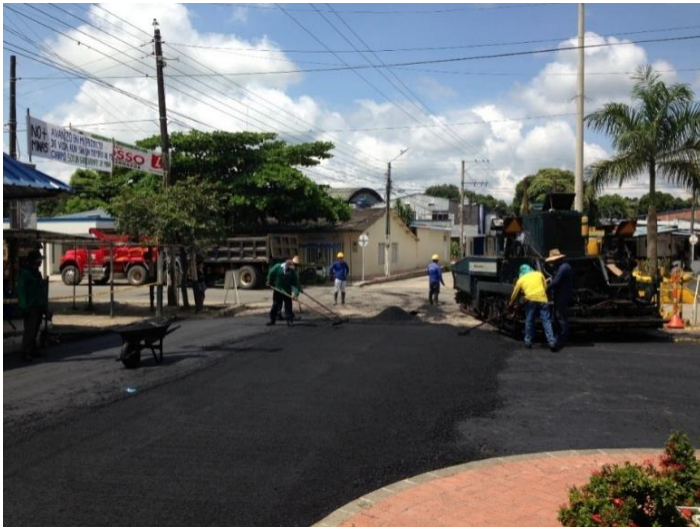
Imagen 47

Sobrecarpeta en la abscisa K0 + 000, se inicio por una calzada hasta dar la vuelta y llegar a esta misma abscisa.

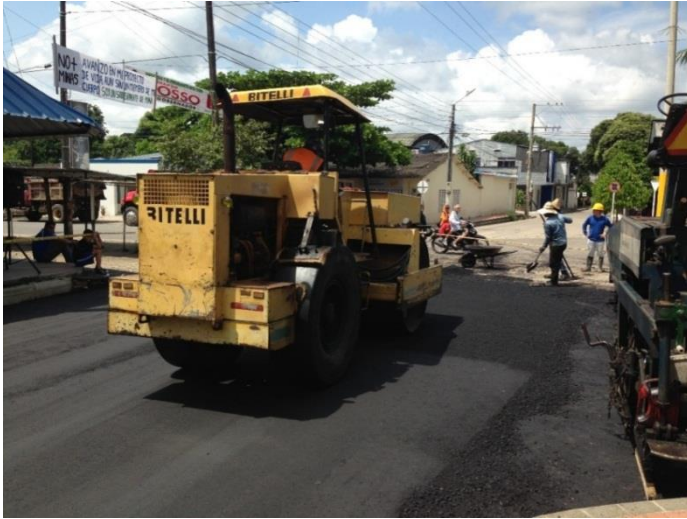
Imagen 48

Compactacion de la sobrecarpeta asfaltica.

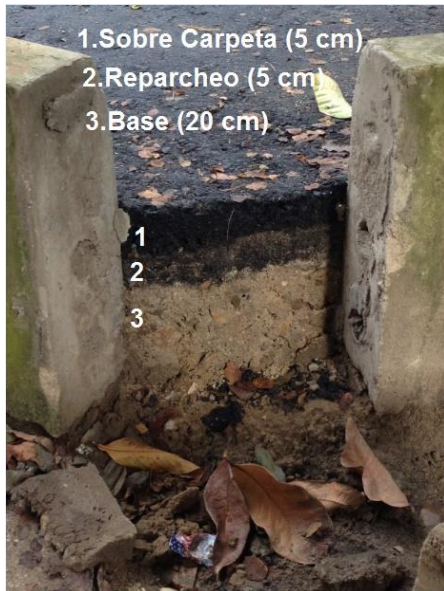
Imagen 50

Se cayo un bordillo en un bahia, y ahi se puede apreciar claramente el trabajo realizado del reparcho, la sobrecarpeta, y la Base de 20 cm, soportando la estructura.

La mayoría de las bahias estaban en terreno natural, se hizo excavación, se compactó la base, después se colocó una capa de 5 cm de asfalto para quedar a nivel con la carpeta existente, y después se echó toda la sobrecarpeta.

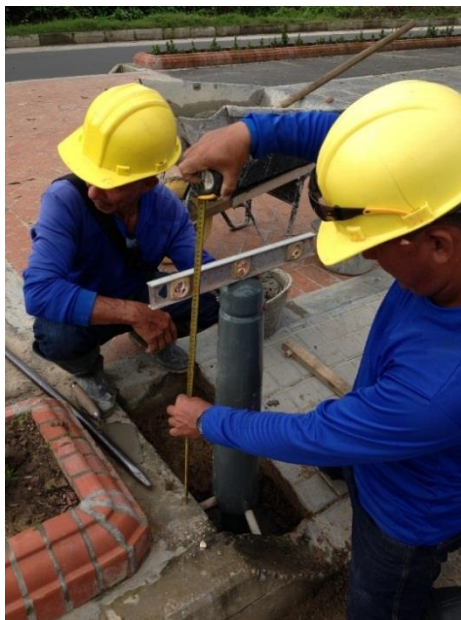
Imagen 51

#### 3.13.1 Bolardos

delimitan los diferentes accesos peatonales en la alameda de la Paz.

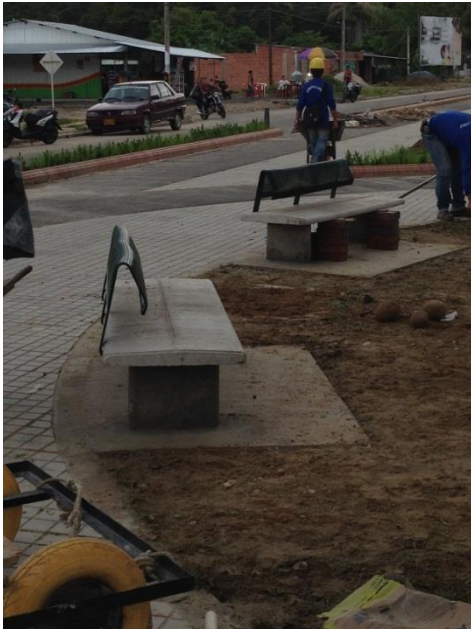
Imagen 52

### 3.13.2 Banca en Concreto.

estas se ubicaron donde se mostraba en el plano, se hizo la excavacion y se fundieron las patas de las bancas con concreto.

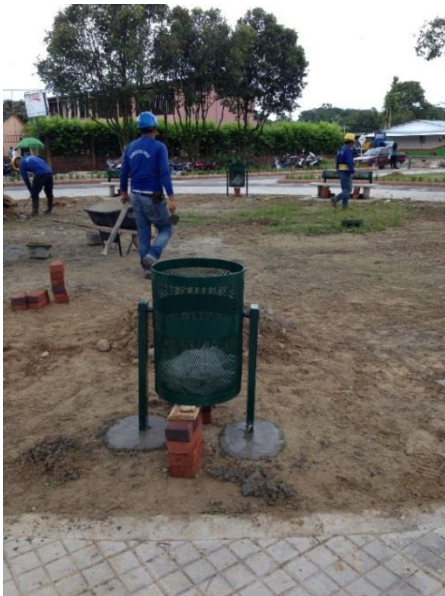
Imagen 53

### 3.13.3 Papeleras

Se ubicaron a lo largo del sendero peatonal y donde lo mostraba el plano. Se hizo la excavación, y se fundieron las patas en dados de concreto.

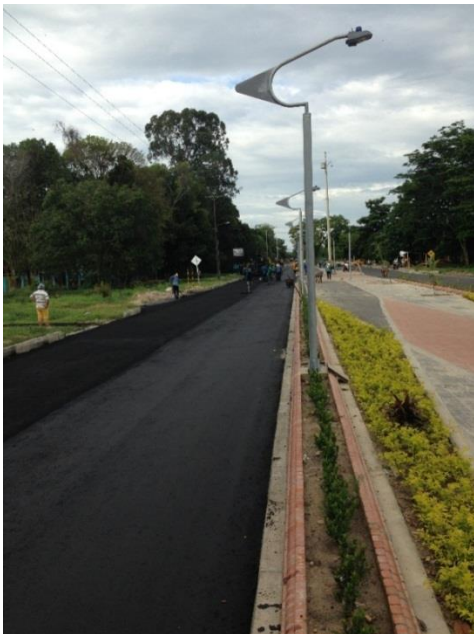
Imagen 55

#### 3.13.5 Anclaje y puesta a tierra para poste metálico luminaria decorativa 3.5mt

Paralelo a las actividades de la nueva carpeta, se estaban instalando estas luminarias y conectandolas entre si.

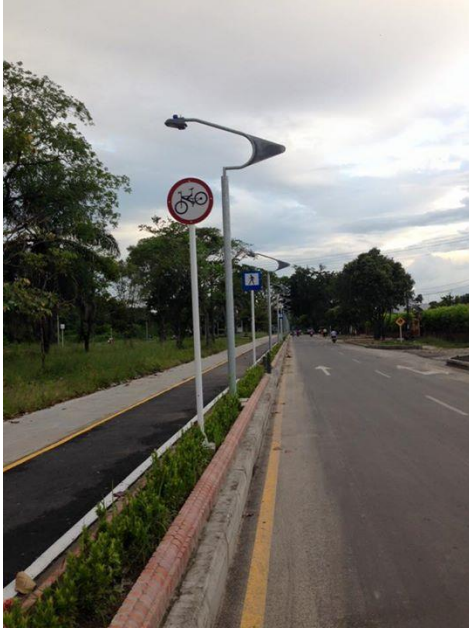
Imagen 58

Señalización vertical en la Ciclovía
