PARTICIPACIÓN EN EL DESARROLLO DE LA ESTRUCTURA DE
CIMENTACIÓN Y PANTALLAS ANCLADAS DE TORRES DE
MONTERREDONDO

UNIVERSIDAD PONTIFICIA BOLIVARIANA
ESCUELA DE INGENIERÍAS
FACULTAD DE INGENIERIA CIVIL
SECCIONAL BUCARAMANGA
2017

TITLE: PARTICIPATION IN THE DEVELOPMENT OF THE FOUNDATION STRUCTURE AND ANCHORED SCREENS OF TORRES DE MONTERREDONDO

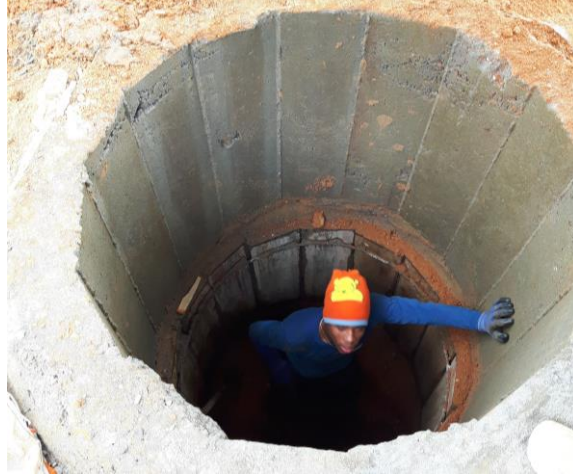
*Figura2. Anillos de protección de caisson
Fuente: propia*

diámetros mayores que permitan condiciones adecuadas de ventilación y seguridad para el personal. Las pilas o CAISSON deberán ser construidas con entibado o anillos de concreto, encamisado o estabilizadas con lodo a menos que el estudio del subsuelo muestre que la perforación es estable (NSR-10 TITULO H , 2010, pág. 43)

La excavación se realizó metro a metro es decir se excava un metro y se le realiza un anillo de protección el cual cumple la función de proteger a los pileros metros más abajo evitando que colapse la tierra y queden sepultados

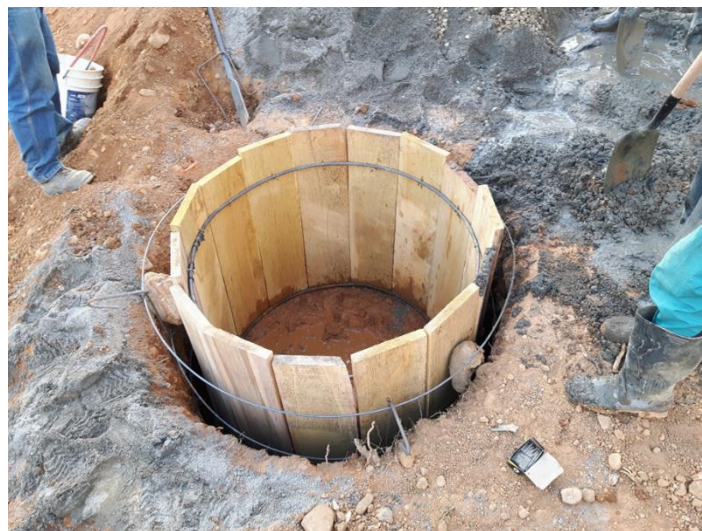
*Figura 3. Caisson 1 metro excavado
Fuente: propia*

El anillo cuenta con 4 anillos de acero de 3/4" de un diámetro de 1.2 para sostener la formaleta en madera y darle más resistencia

Una vez puesta la formaleta se funde el anillo de protección para iniciar la excavación del siguiente metro y así sucesivamente hasta llegar a la profundidad indicada en los planos

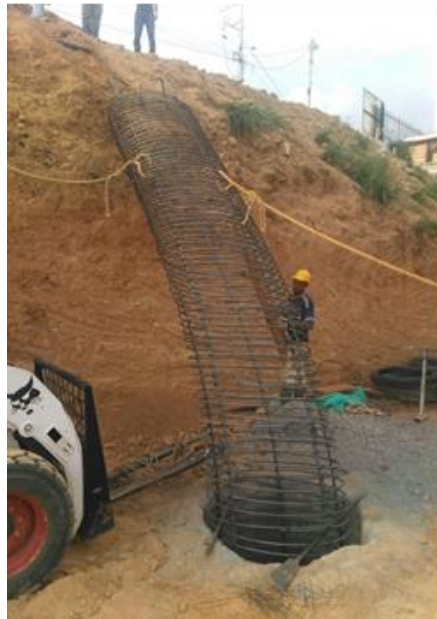
*Figura 4. Canasta de acero caisson
Fuente: propia*

Para ingresar las canastas en el caisson se realiza por tramos de 8 metros cada una para que el Bobcat las pueda maniobrar ya que pesan mucho, el tramo restante se arma dentro del caisson

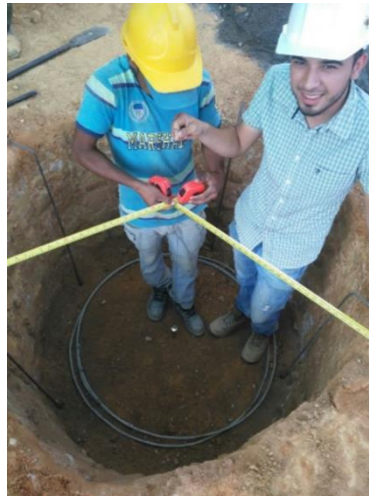
*Figura 5. Centrando caisson
Fuente: propia*

Para que los caisson nos queden centrados antes de empezar a excavar se toman dos referencias hacia el centro del punto demarcado por topografía, una vez excavado 1 metro de profundidad se vuelve a tomar las referencias y se marca el centro del anillo de acero el cual servirá de referencia para continuar con la excavación

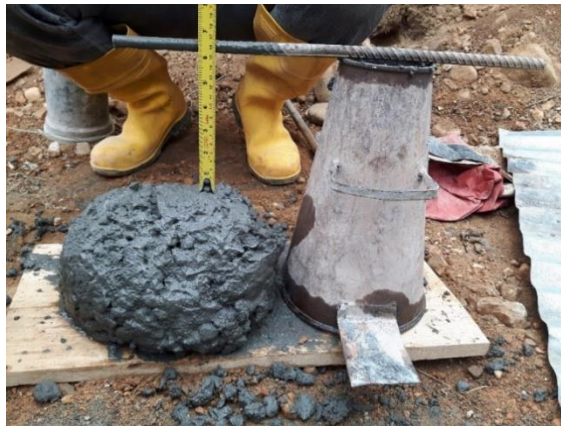
*Figura 7. Prueba de slump
Fuente: propia*

Una muestra de concreto fresco se coloca en un molde tronco cónico y se compacta mediante una varilla. El molde se levanta permitiendo que el concreto se asiente. El asentamiento corresponde a la diferencia entre la posición inicial y la desplazada de la superficie superior del concreto. Las mediciones se deben tomar en el centro de la cara superior. El valor resultante debe incluirse en el informe como el asentamiento del concreto

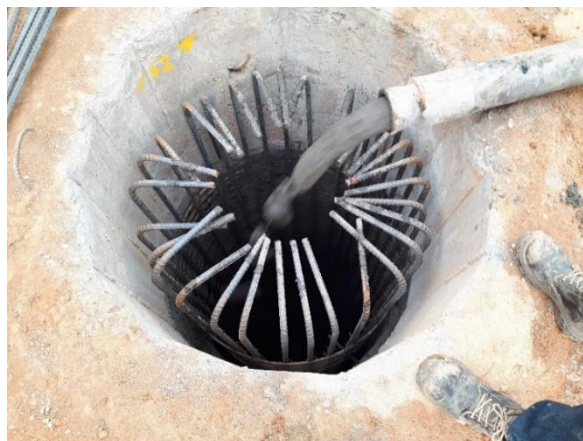
*Figura 8. Fundida caisson
Fuente: propia*

Antes de fundir cada caisson se pasan niveles y se marca con pintura el nivel hasta donde debe llegar el concreto ya que si se pasa se debe demoler porque más adelante afectaría los zapatas que son las que soporta el caisson o si por el contrario queda abajo del nivel se debe fundir para alcanzar el nivel

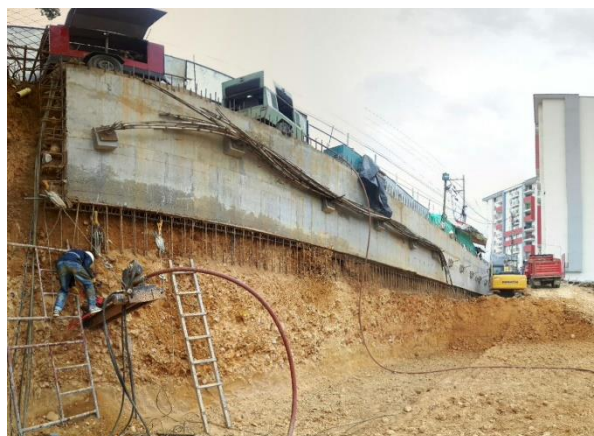
*Figura 9. Pantalla anclada primer nivel
Fuente: propia*

Por este motivo se decide excavar un nivel, construir la pantalla y luego excavar el siguiente para tener mayor seguridad para los trabajadores y evitar accidente

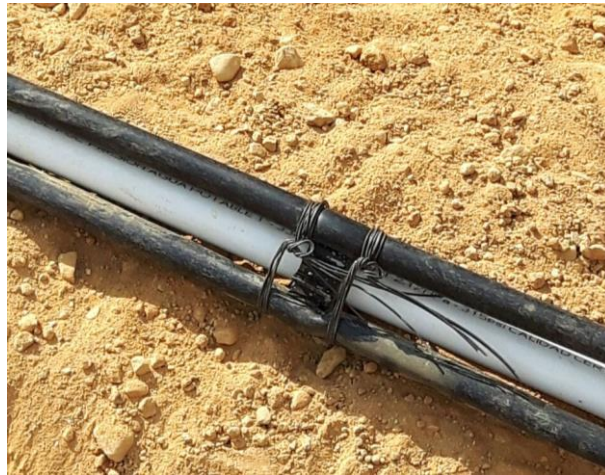
*Figura 11. Guayas de anclaje
Fuente: propia*

Una vez se hace el agujero se ingresa las guayas con un tubo PVC de 1 1/2" con agujeros en su longitud para tapados con caucho para que al momento de inyectar lechada salga por los agujero y lo llene por completo

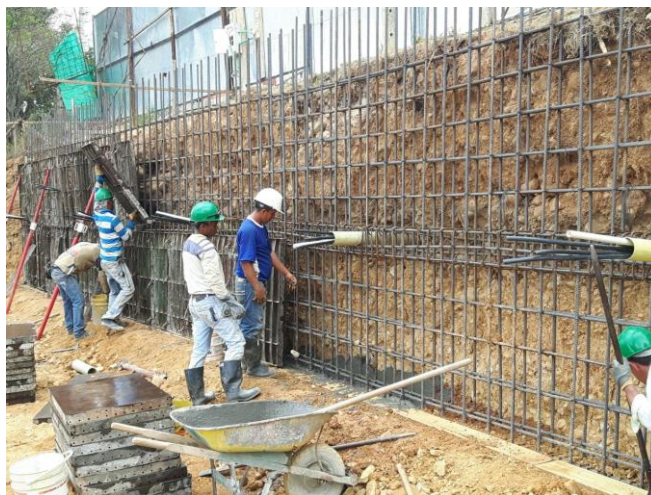
*Figura 12. Pantalla norte
Fuente: propia*

Ya teniendo los anclajes dentro de los agujeros con la lechada se inicia el armado del acero de la pantalla el cual está constituido por una viga de tensionamiento la cual soportara la pantalla en el momento en que los anclajes se tensionen y las vigas de borde de placa

Posteriormente se instala la formaleta para fundir la pantalla que lleva un concreto de 4000 psi industrializado

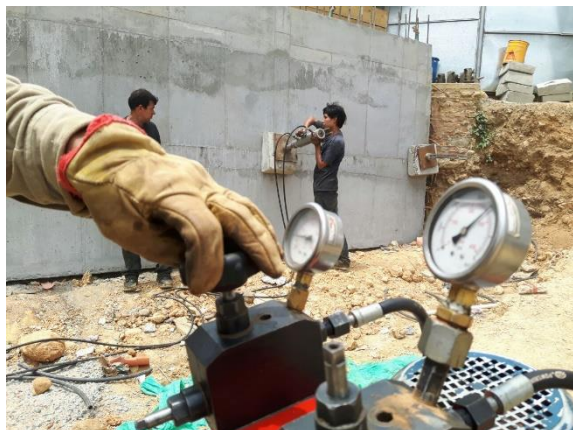
Figura 13. Tensionamiento de anclaje
Fuente: propia

Para poder tensionar los anclajes se deja que fragüe la lechada 3 días para después tensionar a las 40 toneladas cada guaya con un gato hidráulico para así dejar activo el anclaje

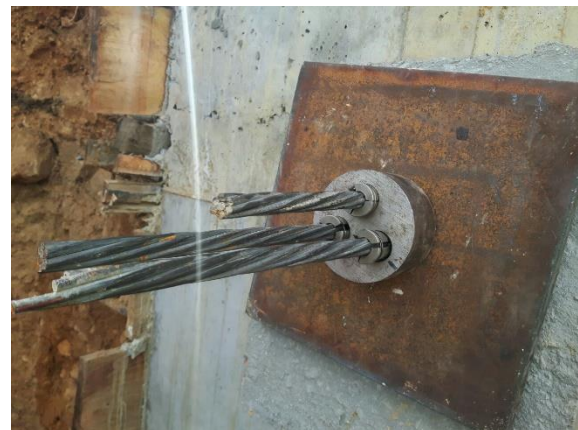
figura 14. Anclaje activo
fuente: propia
