**SEGUIMIENTO AL PROGRAMA DE TRABAJO ESPECÍFICAMENTE AL ÍTEM DE
ESTRUCTURAS DEL PROYECTO CACIQUE GOLD**

**UNIVERSIDAD PONTIFICIA BOLIVARIANA
FACULTAD DE INGENIERIA CIVIL
BUCARAMANGA
2021**

CACIQUE GOLD es un proyecto de edificación cuyo uso es de carácter mixto (vivienda y locales comerciales) que hace parte de la etapa en construcción de Cacique Plaza, se encuentra ubicado en la Carrera 33 # 86-76 en el barrio La Pedregosa, vía antigua Floridablanca. Está compuesto por 2 torres cada una con 20 pisos destinados para vivienda y 6 más para zona de parqueadero; Cada torre cuenta con 8 apartamentos por piso, para un total de 308 apartamentos y 12 locales, cubriendo un área construida de 38.000 m² y un costo proyectado en 40.000 millones de pesos.

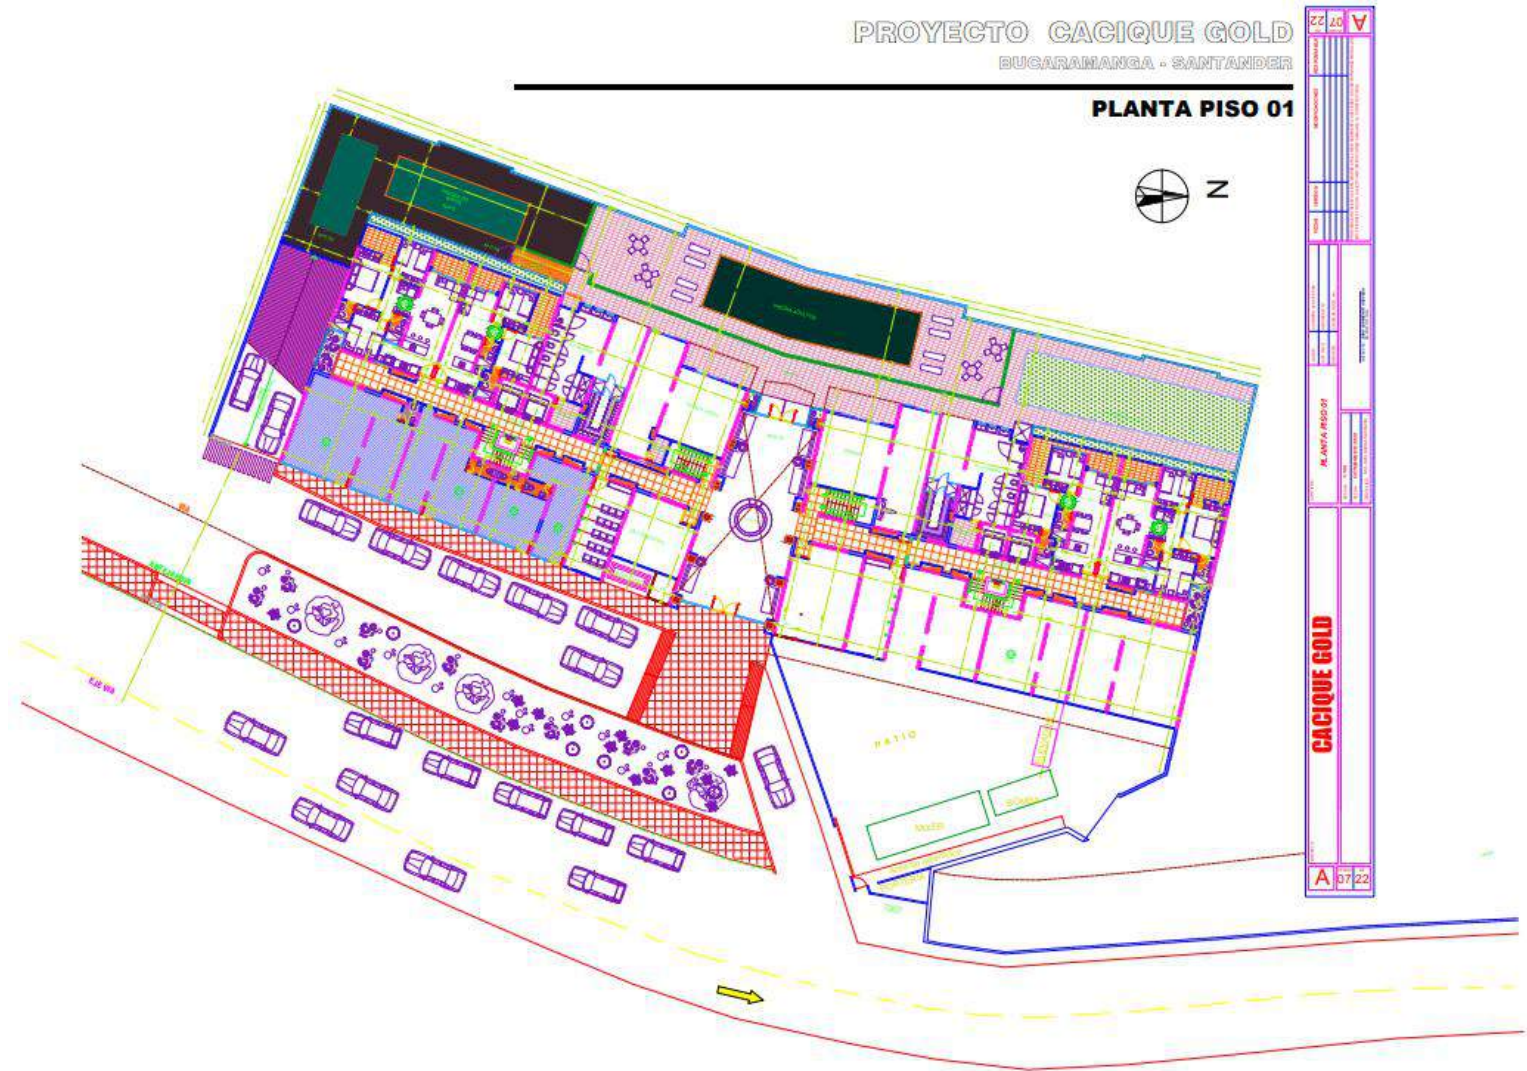
Figura 7. Plano Urbanismo, Cacique Gold. (Construcasa, 2021)

En su diseño se contempló un andén interno para el tránsito de peatones que requieran ingresar o salir la urbanización o trasladarse hacia los locales comerciales que hacen parte del proyecto, un andén externo destinado para la circulación peatonal en el ámbito del espacio público articulando el acceso a las edificaciones, sistemas de transporte, y demás espacios; Un acceso vehicular con pompeyano que facilita el ingreso al lobby; El antejardín correspondiente a franja de propiedad privada, pero de uso público que separa la construcción del área de circulación peatonal y la bahía que hace parte de la calzada, **Figura 7**.

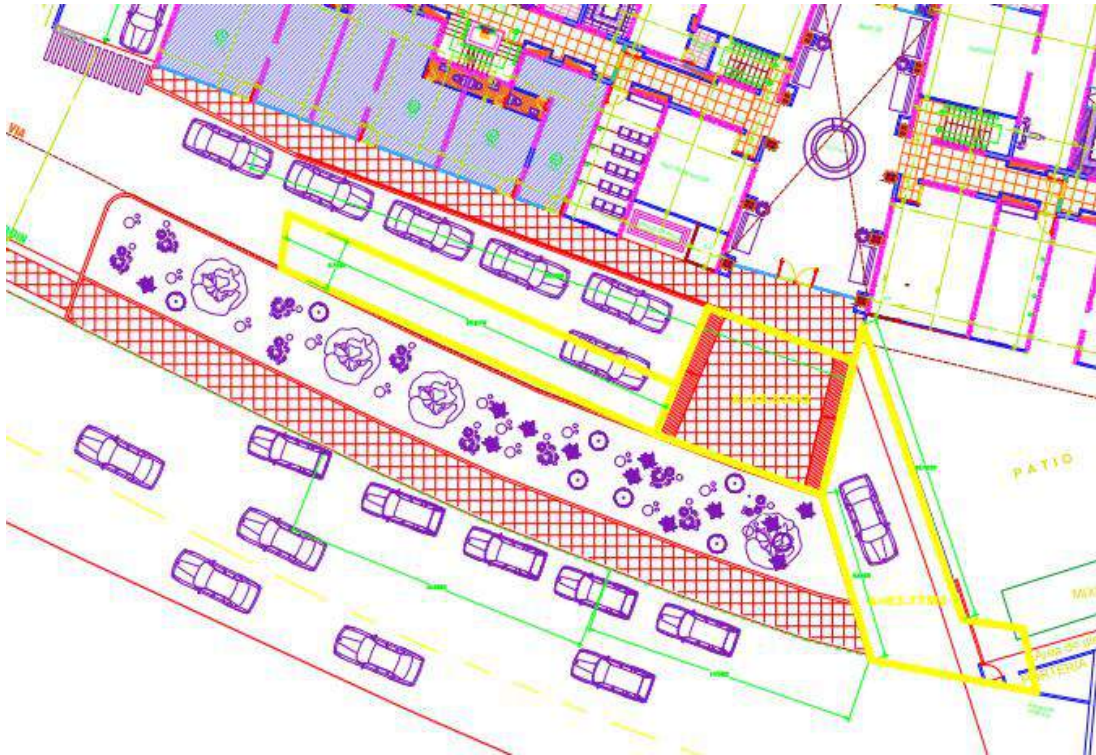
Figura 8. Plano acceso vehicular (Construcasa, 2021)

Para su construcción se contó con materiales de alta calidad, equipos y maquinaria en perfecto estado y mano de obra calificada. En la **Figura 8** se muestra el área correspondiente del acceso vehicular al cual le fue realizado el seguimiento y acompañamiento durante el tiempo de práctica.

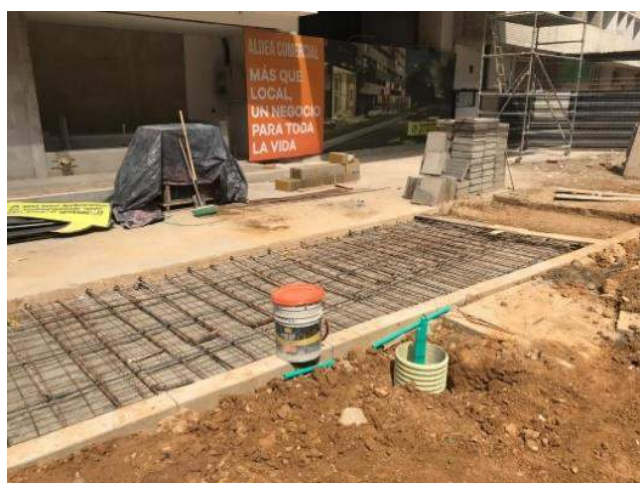
Figura 9. Armado de parrilla de refuerzo (Ortiz, 2021)

Figura 9, que consistía en unos anclajes de 5/8" colocados con adhesivo epóxicos cada 25cm, sobre la parrilla que se formaba se instalaba una malla estándar como refuerzo adicional.

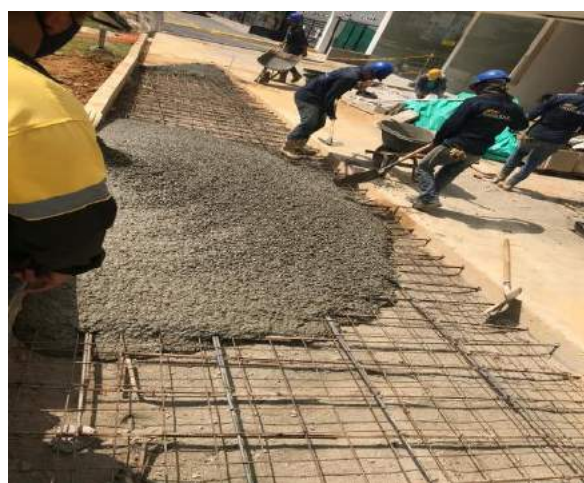
Figura 10. Vaciado de concreto (Ortiz, 2021)

El concreto premezclado empleado fue el MR-41, especial para pavimentos ya que ofrece una mayor resistencia a flexión y es ideal para este tipo de estructuras, antes de iniciar el vaciado del concreto se humedecía la base para evitar la pérdida de humedad de la mezcla, hecho esto se depositaba la mezcla, **ver Figura 10**, y se extendía manualmente sobre toda el área con ayuda de una pala de manera que quedara uniformemente sobre toda la superficie, a su vez se inyectaba el vibrador de aguja que permitía la ubicación más cercana entre las partículas presentes en la mezcla, evitando las burbujas de aire, este procedimiento se ejercía con una duración entre 5 y 15 segundos evitando exceder este tiempo, ya que se podría producir la segregación de los agregados. Finalmente, con regla y llana se remataba la superficie para proporcionarle un acabado parejo y liso.

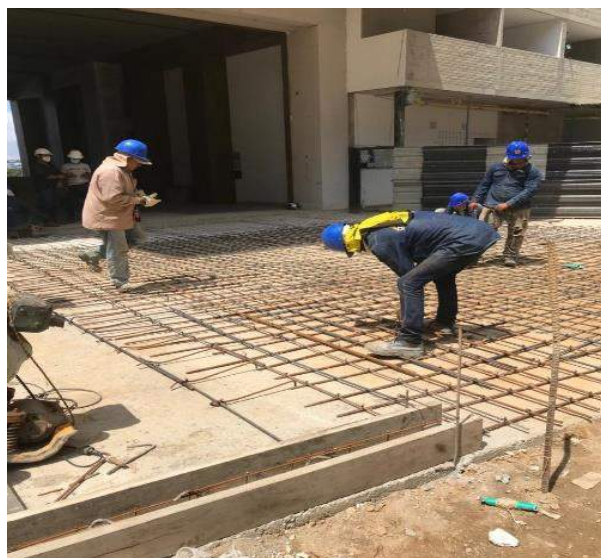
Figura 14. Refuerzo de pompeyano (Ortiz,2021)

Su elaboración se llevó a cabo sobre una losa de concreto existente, el refuerzo situado se realizó con varilla de $\frac{1}{2}$ " armando una parrilla de 15x15cm y anclajes a cada lateral colocados cada 30cm, en su perímetro se ubicaba la formaleta en tramos de varias placas en forma lineal para su posterior vaciado. Sobre la losa fundida se instala el piso segmentado conformado por losetas lisas en la superficie plana, toperol en la inclinada y en el perímetro loseta de demarcación visual, tal como se evidencia en las siguientes figuras:

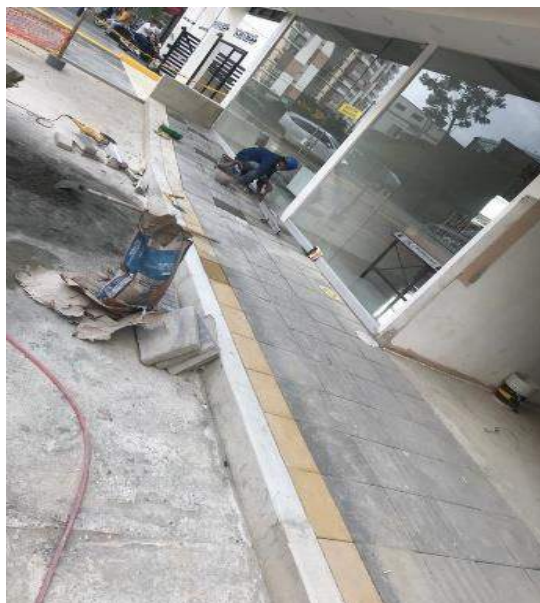
Figura 24. Anden interno (Ortiz,2021)

En el caso del andén interno el sardinel se fabricó in situ con formaleas y concreto de planta utilizado en la estructura (placa y pantallas), ya que en esta área no aplicaba la normativa urbanística. El proceso constructivo, varía porque ya no estará soportado sobre suelo, pues en este espacio se encuentra una losa de concreto reforzado, considerando que sobre este se debe situar una lámina de icopor que sirva como aislante entre las dos placas, ya teniendo lista la lámina, se procede a colocar una malla estándar que irá embebida en el concreto de sobrepiso. Una vez lista la superficie se inicia el pegado de la loseta con mortero.

Para este andén se colocaron 4 losetas lisas, 1 loseta táctil, 1 loseta de demarcación visual y un sardinel fabricado en obra.

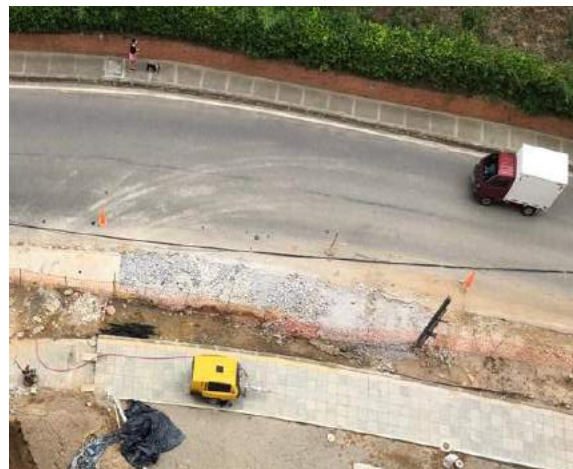
Figura 27. Demolición andén existente(Ortiz,2021)

Para intervenir la zona de la bahía fue necesario primero demoler el andén existente, para esto se usó el martillo neumático demoledor con compresor para despejar y dejar libre el área de trabajo

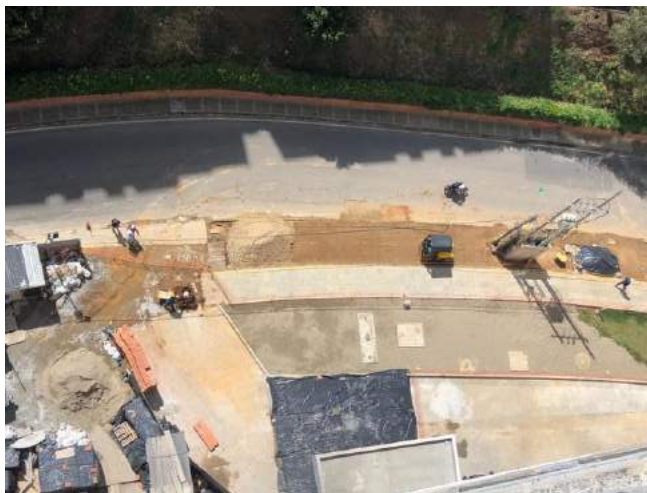
Figura 28. Compactación de bahía (Ortiz,2021)

Una vez realizada la demolición, se hace el acarreo del material catalogado como escombros para dejar lista la superficie y comenzar a realizar el replanteo. Tomando los niveles de la vía, se excava retirando el material para preparar el suelo y extender sobre este una capa de base granular que será compactada con vibrocompactador por tratarse de una vía de uso vehicular

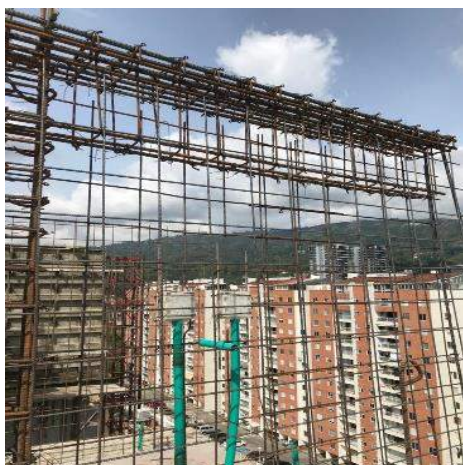
Figura 43. Viga T eje 7 (Ortiz, 2021)

En el registro gráfico se puede apreciar el refuerzo armado en placa, pantallas y vigas de acuerdo a como están previstos en el plano estructural.

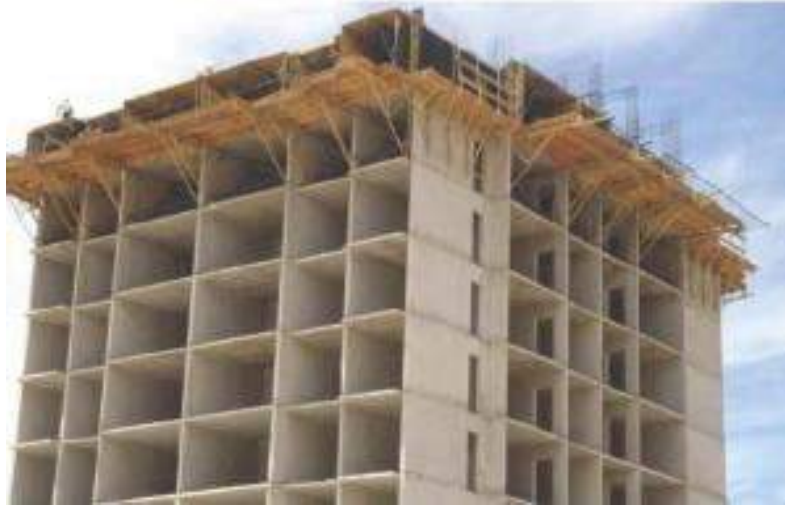
Figura 50. Encofrado tipo túnel (UPV,2021)

Para la construcción de la estructura correspondiente a la Torre 1 del proyecto Cacique Gold, se manejó bajo el sistema constructivo tipo túnel, caracterizado por operar de manera rápida e industrializada, con manejo de rotación diaria de formaleta y conformada principalmente por pantallas y placas macizas de concreto armado de espesores relativamente delgados en comparación con el sistema tradicional. Entre las ventajas que ofrece este sistema se encuentra: su fácil armado, estructuras de gran resistencia y rigidez, obtención de bajo costo ya que existe una alta productividad de la mano de obra permitiendo la construcción de varios pisos.

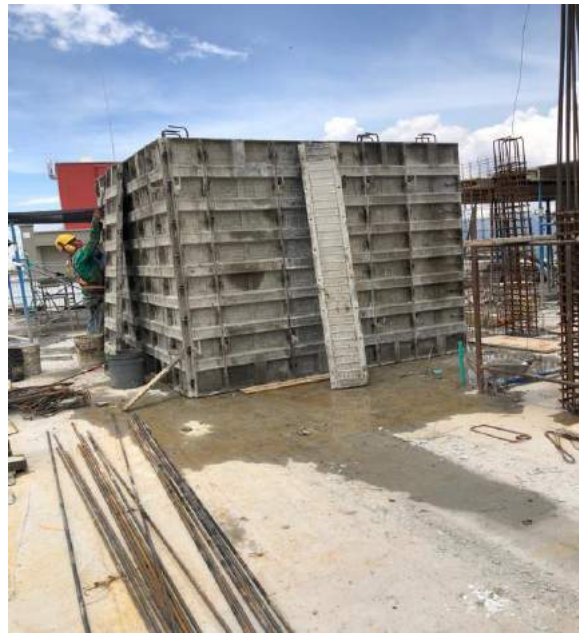
Figura 51. Formaleta pantallas (Ortiz, 2021)

Instalación de formaleta: Hace referencia la acción de situar la formaleta en la estructura del elemento, para darle al concreto la forma proyectada en el diseño. El proyecto manejó para las pantallas una formaleta metálica texturizada de simulación ladrillo, esta se

instalaba una vez estuviese listo el armado del refuerzo; para garantizar su verticalidad se aplomaba antes y durante la fundida, **Figura 51**, Mientras que para el caso del armado de placas se debe colocaba un entarimado con un juego de formaleta Nopin que incluía tableros tricapa rectangulares de madera, puntales, coronas y vigas, ver **Figura 52**.

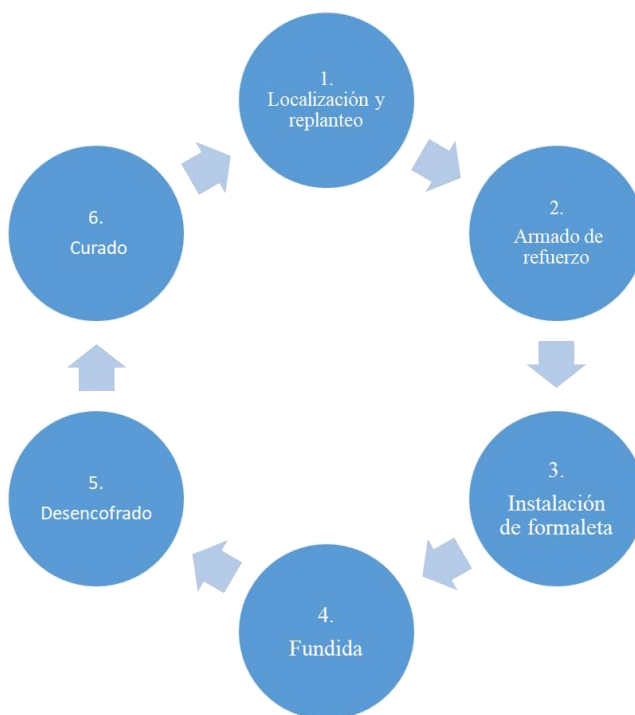
Figura 53. Proceso constructivo de pantallas (Ortiz, 2021)

En las siguientes ilustraciones se visualizará cuáles son los pasos a seguir para el proceso constructivo, dependiendo del elemento estructural:

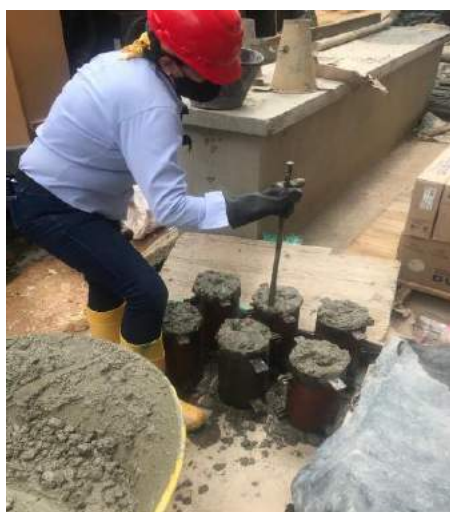
Figura 56. Elaboración cilindros de concreto (Ortiz,2021)

- se coloca la primera capa, apisonando esta con la punta redondeada de la varilla con un numero 25 golpes por capa. Se apisona esta capa del fondo en todo su espesor, distribuyéndose uniformemente los golpes sobre la sección transversal del molde.

- Después de que cada capa ha sido apisonada, se golpea ligeramente con un mazo la parte exterior del molde unas 15 veces, con el fin de cerrar los huecos dejados por el apisonado y para sacar las burbujas de aire
- Finalmente se enrasa la superficie con una llana o palustre para que esta quede lisa y uniforme
- Pasadas las 24h se retiran de los moldes, se marcan para identificarlos y se realiza su inmersión en agua para ser curados.

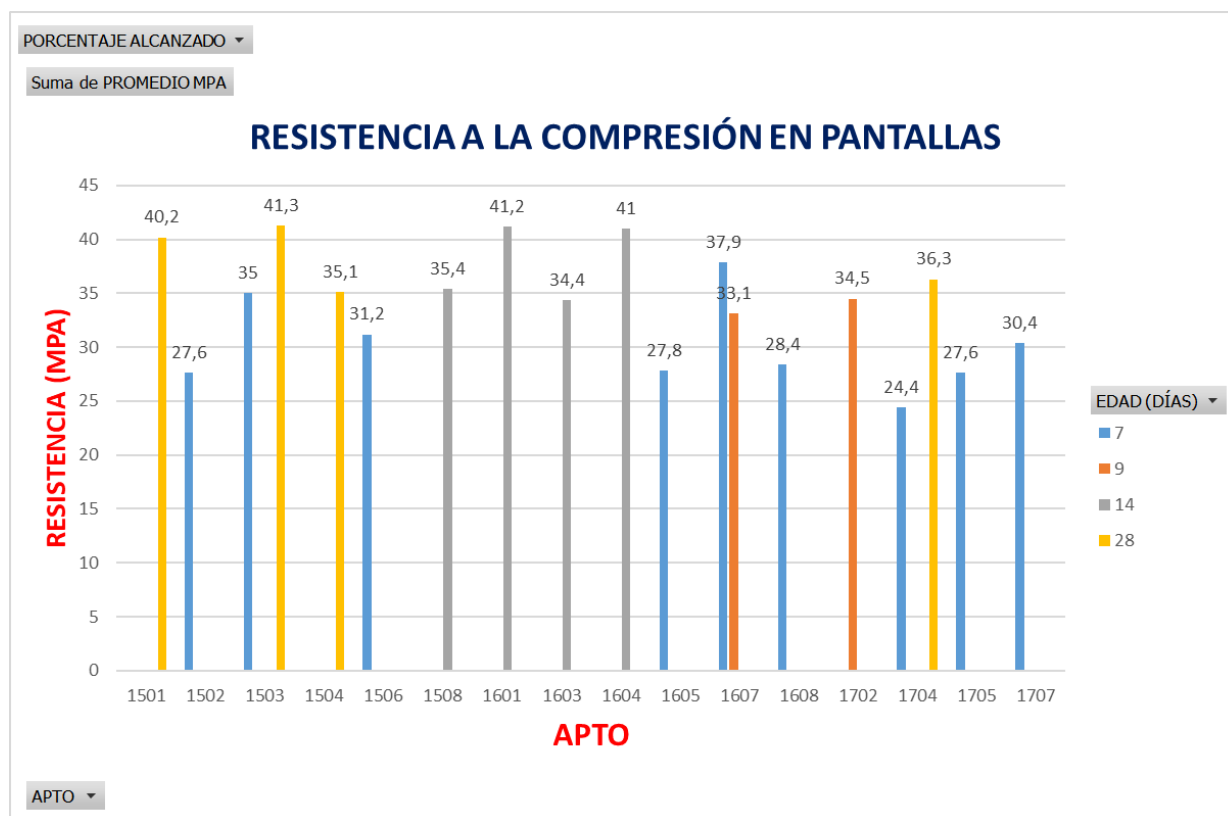
Figura 59. Resistencias a la compresión obtenidas para pantallas T1 (Ortiz,2021)

Conforme a los resultados obtenidos en los informes proporcionados por el laboratorio de los pisos 15, 16 y 17 se verificó el cumplimiento de las especificaciones. Por medio de una tabla se registraron los datos de los apartamentos en los cuales fueron tomados muestras representativas de concreto, los días a los que fueron fallados, la resistencia nominal, el promedio en Mpa de la resistencia alcanzada y su equivalente porcentaje, tal como se muestra en la Tabla... Para apreciar de mejor manera los datos registrados la Figura... relaciona las resistencias alcanzadas a las diferentes edades por cada apartamento, donde se evidencia que la mayoría supera el 100%, siendo un indicador favorable, pues refleja que el concreto si está cumpliendo con su resistencia nominal de 27,4 Mpa; A excepción del apto 1704 que a 7 días de haberse fallado ha alcanzado únicamente 24,4 Mpa siendo un porcentaje equivalente del 89% siendo un dato no alarmante puesto que aún no se ha cumplido con la edad normativa en la que debería alcanzar su resistencia mecánica pasados los 28 días.

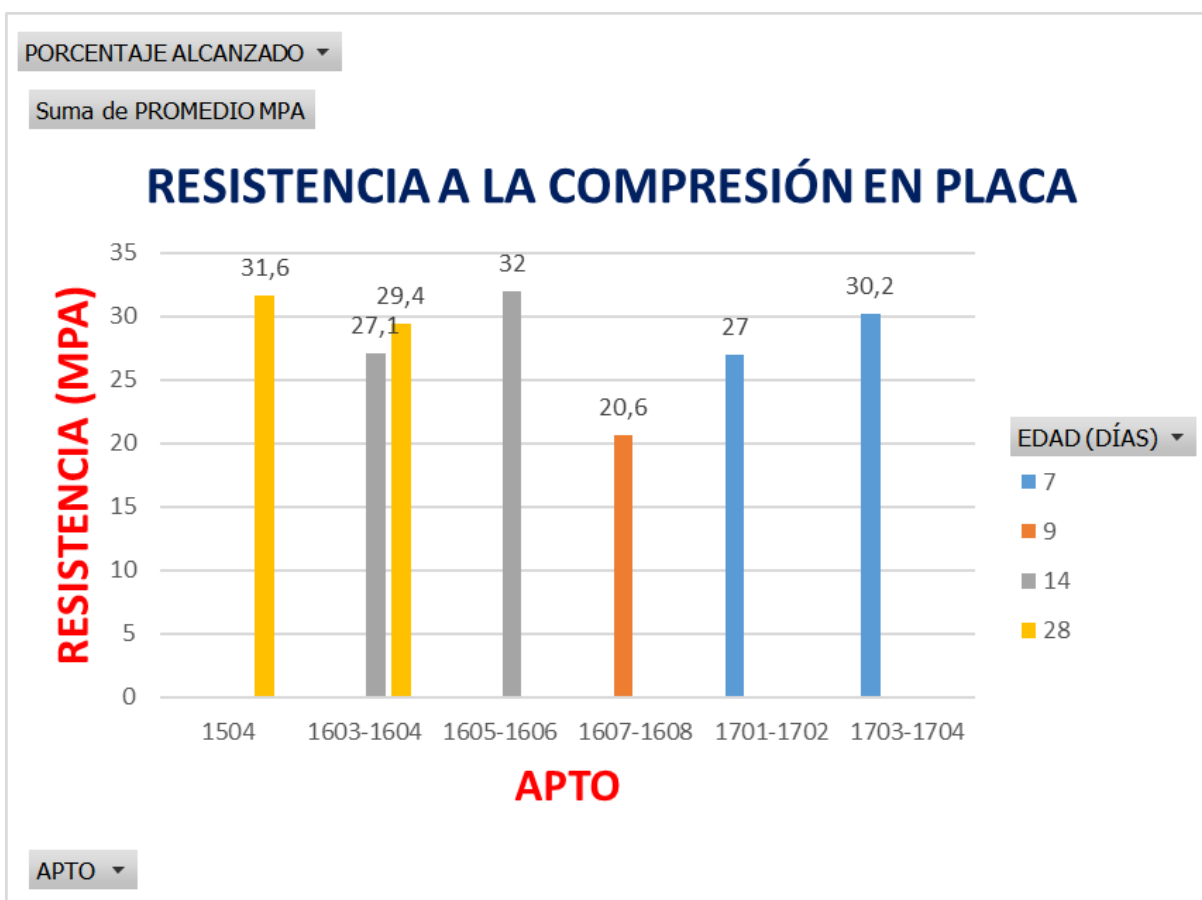
Figura 60. Resistencias a la compresión obtenidas para placas T1 (Ortiz,2021)

Las resistencias obtenidas en placa registran el cumplimiento en la calidad del concreto, donde incluso estas llegan a superar la resistencia nominal.

En el apartamento 1607 se evidencia que siendo fallado a una edad de 9 días no logró cumplir con la resistencia requerida, pero debe tenerse en cuenta de que aún no ha llegado a los 28 días, los cuales suponen que el concreto ha alcanzado el 100% de su resistencia.
