**PARTICIPACIÓN EN LA CONSTRUCCIÓN PUENTE E INTERCAMBIADOR  
ENLACE TRES ESQUINAS FUNZA, CUNDINAMARCA**

**UNIVERSIDAD PONTIFICIA BOLIVARIANA  
SECCIONAL BUCARAMANGA  
ESCUELA DE INGENIERÍAS  
FACULTAD DE INGENIERÍA CIVIL  
BUCARAMANGA  
2016**

**APOYO EN LA CONSTRUCCIÓN PUENTE E INTERCAMBIADOR ENLACE  
TRES ESQUINAS FUNZA, CUNDINAMARCA**

**Trabajo realizado para obtener el título de  
Ingeniería Civil**

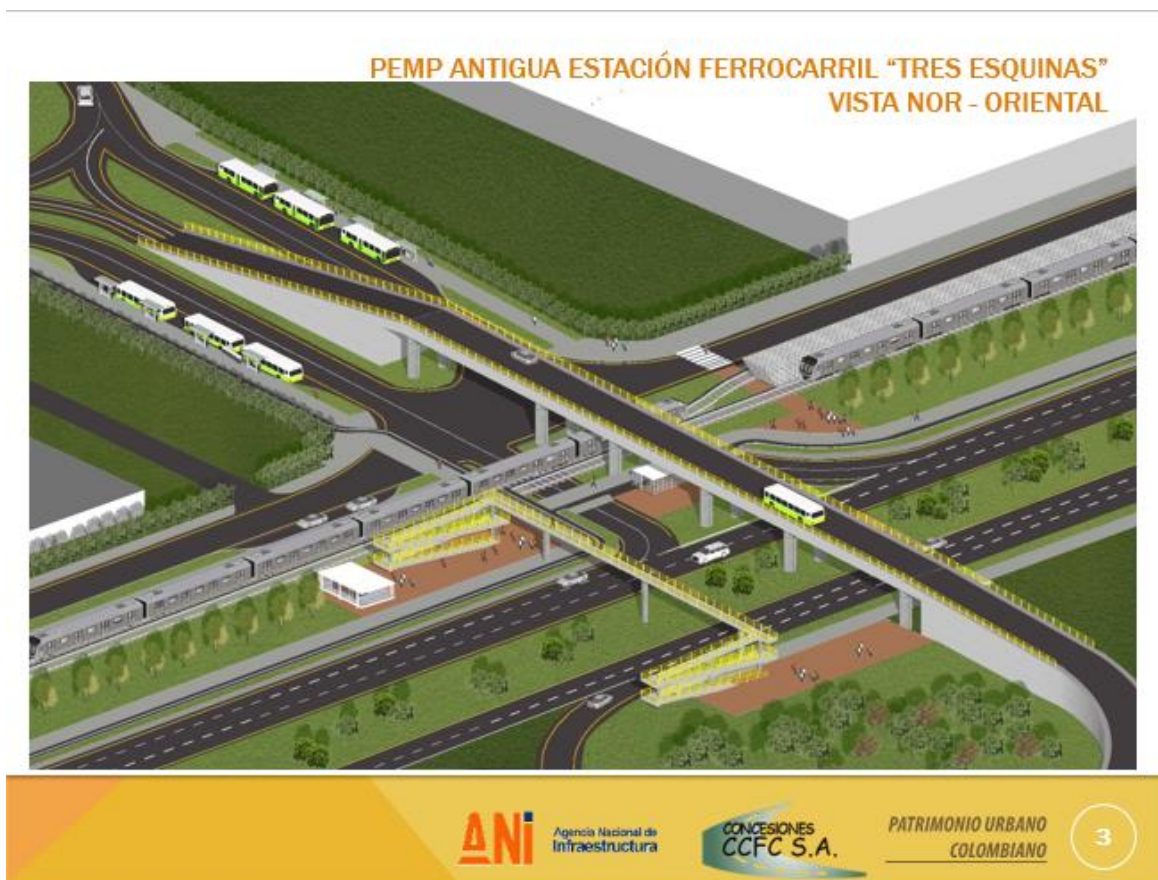
Figura 1: Render Oficial Tres Esquinas

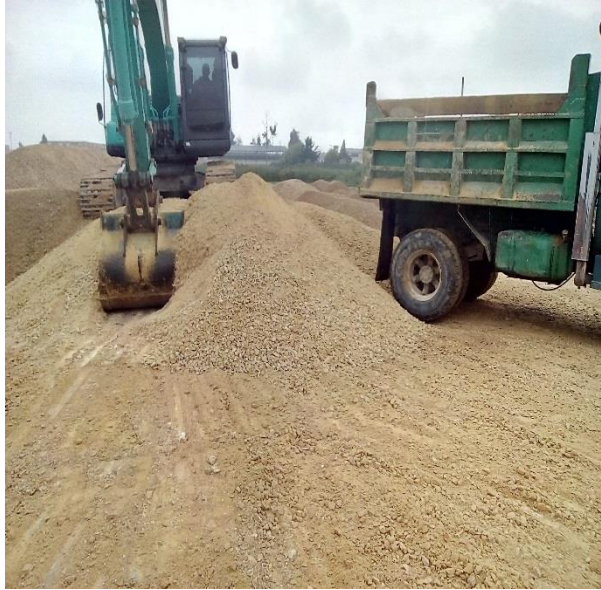
**Figura 3: Material seleccionado para tierra armada. (Autor)**

El material de relleno no debe contener ninguna piedra que tenga un tamaño superior a 35 cm y a la vez se pide que el relleno no tenga más de 25% en tamaños superior a 15 cm. El material deberá tener un  $\phi = 35$ , una densidad de Ton/m<sup>3</sup> una vez compactado, índice de plasticidad menor de 6 y no es necesario que sea en su totalidad pedregoso, puede ser totalmente arena. (Ver figura 3)

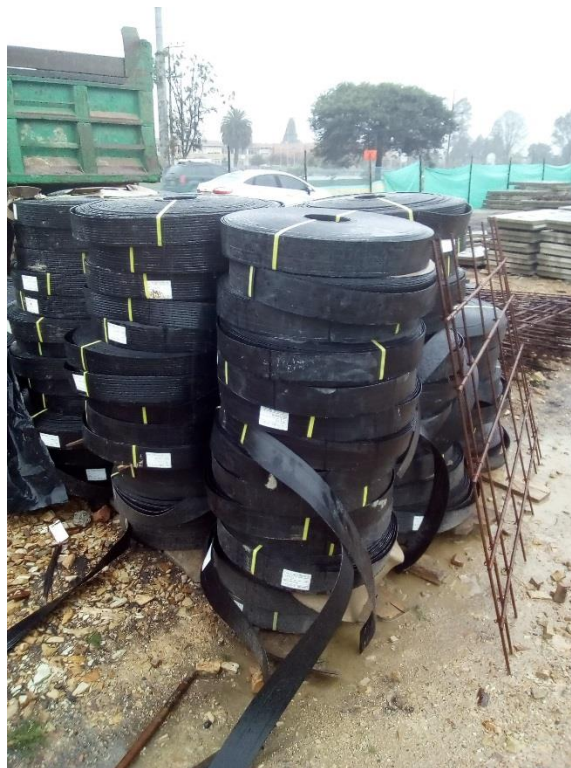
**Figura 4: Correas corrugadas de polipropileno. (Autor)**

- Fueron correas corrugadas de sección variable de acuerdo con la fuerza requerida (Ver figura 4).

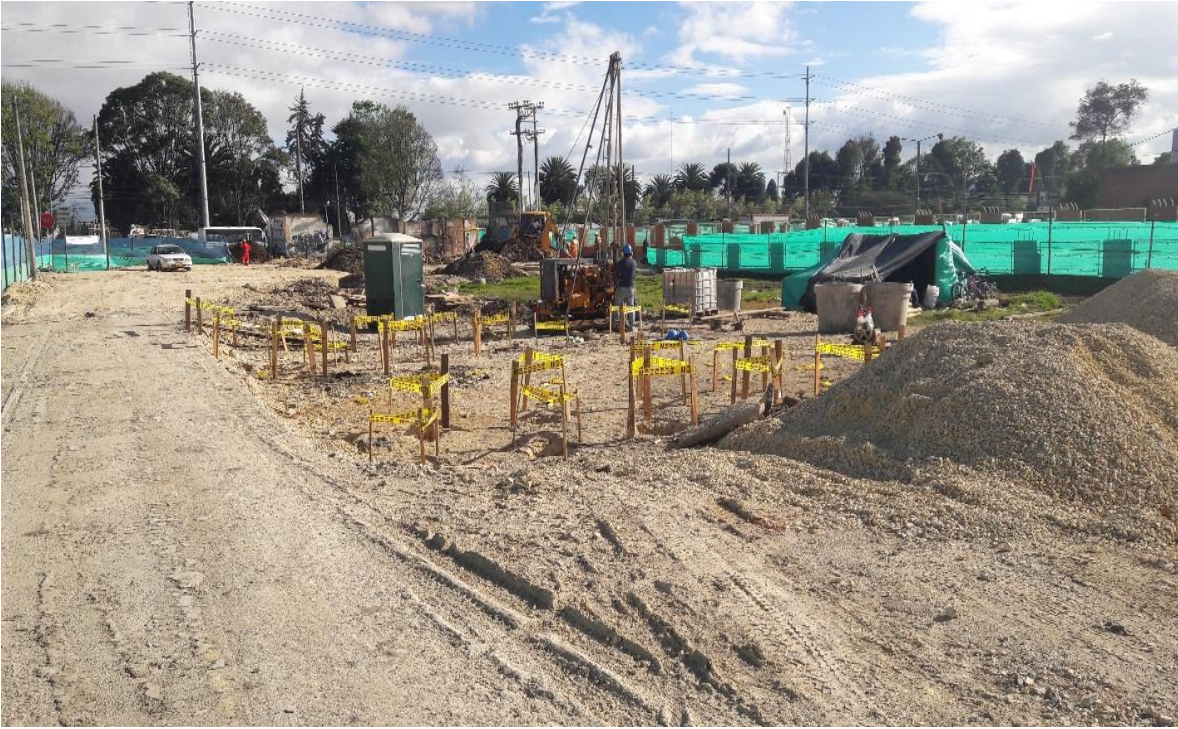
**Figura 5: Demarcación topográfica de drenes verticales sobre el eje 1. (Autor)**

En el primer muro de tierra armada por diseño estructural se definieron 59 drenes a tres bolillos, los cuales representan la ubicación en el campo denotado en puntos paralelos que corresponden al medio de los huecos de la fila inmediata para formar triángulos equiláteros. Los drenes a tres bolillos están separados entre ellos cada 1.5m, con una profundidad de 15 m y un diámetro de 30 cm (Ver figuras 5 y 6). En este caso el contratista escogido para llevar las excavaciones fue Hugo López Fundaciones, comenzando el 23 de agosto de 2016 y terminando el 16 de septiembre de 2016 teniendo un rendimiento aproximado de dos drenes verticales diarios.

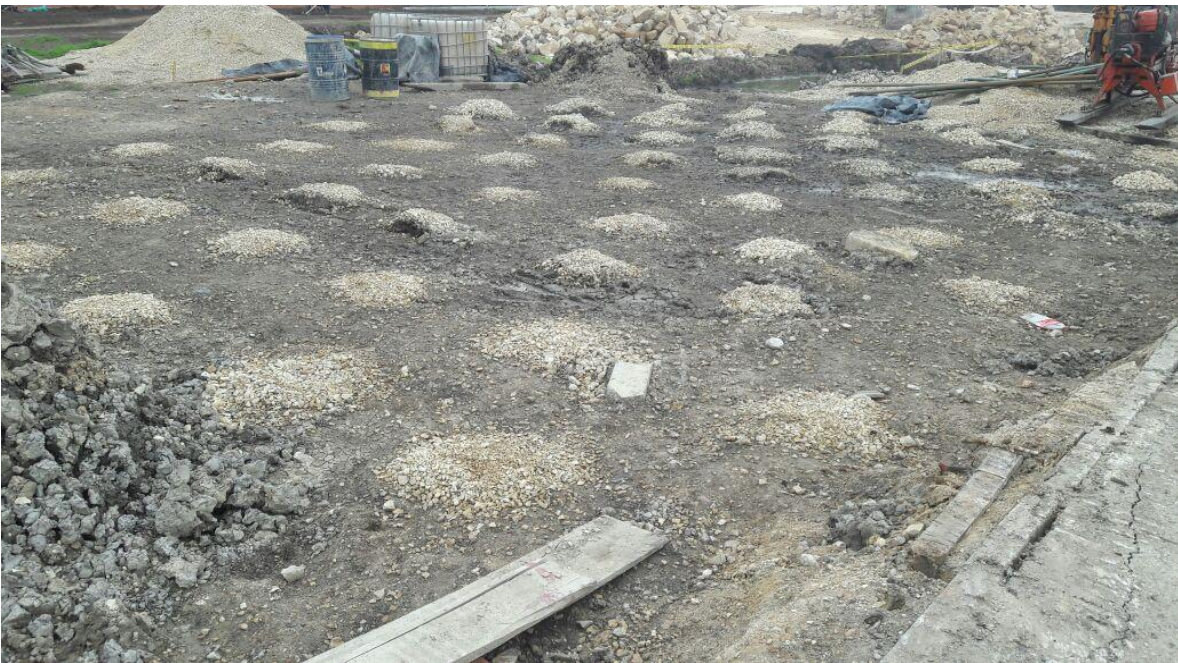
**Figura 6: Drenes verticales terminados sobre el eje 1. (Autor)**

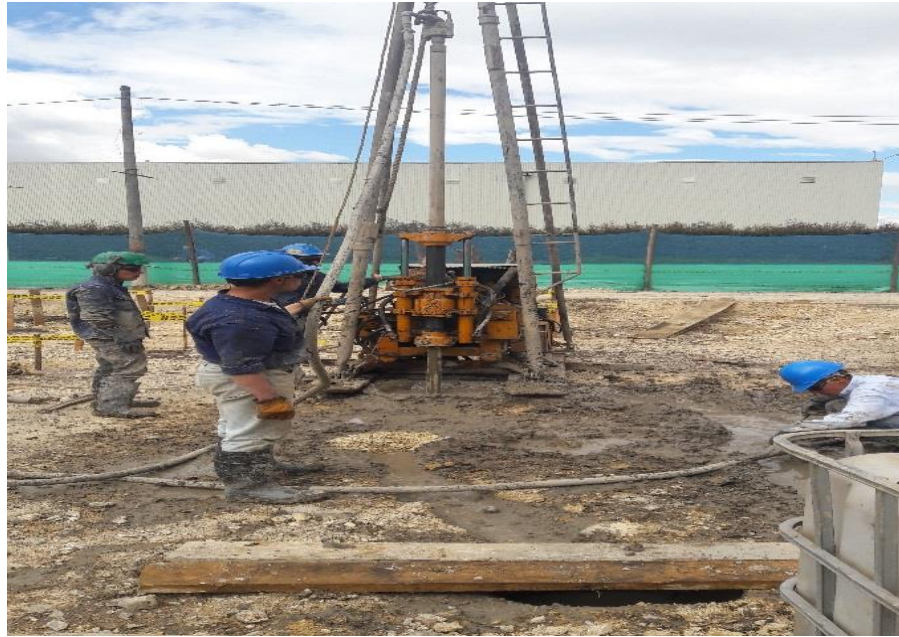
**Figura 5:Perforación de drenes verticales sobre el eje 1. (Autor)**

El proceso utilizado por el contratista fue más rudimental y no tan sofisticado. Se utilizaron máquinas perforadoras con tuberías de 3m que se iban anexando constantemente una vez cumplieran con la longitud de los 15m requeridos (ver figura 7 y 8). Para evitar socavaciones el contratista utilizó simplemente agua para ejercer un empuje al terreno y evitar expansiones. Es por eso que se dice que el proceso fue rudimental, ya que no había un control sobre el material extraído, provocando una plataforma inestable y muy lodosa.

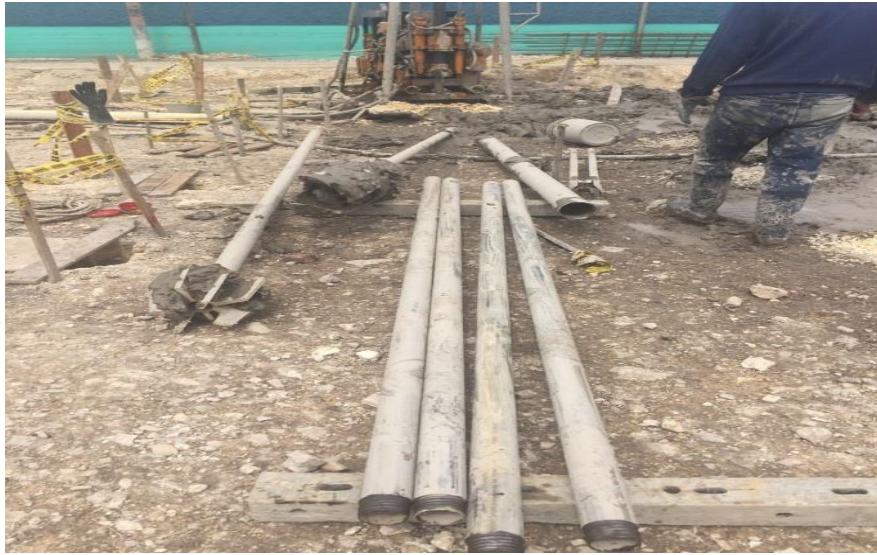
**Figura 6: Tubería en secciones de 3 m. (Autor)**

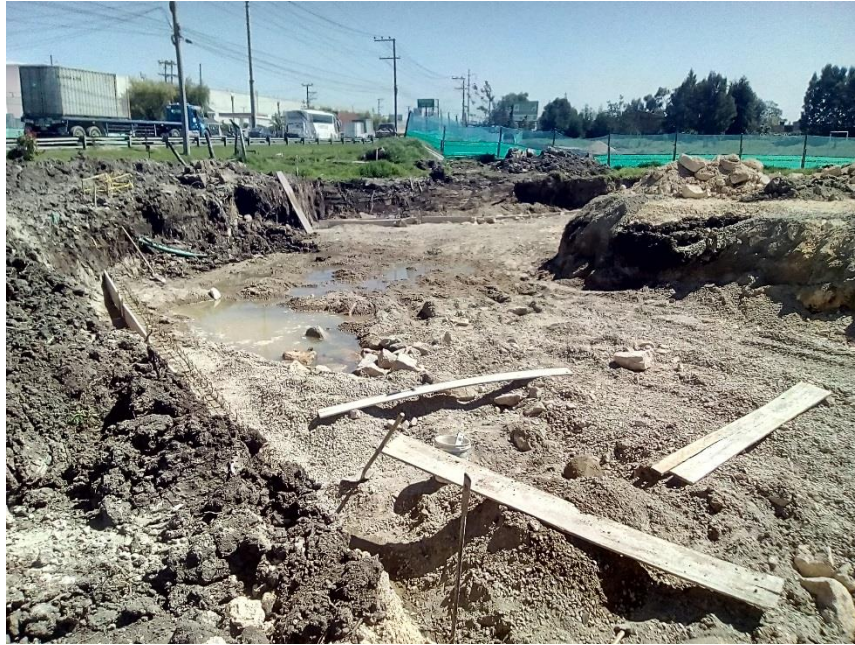
**Figura 7: Arena de río, piedra rajón y triturado sobre el eje 5. (Autor)**

Después de terminado los drenes se procede a excavar el área del muro en tierra armada para poder hacer el mejoramiento en piedra rajón y añadir material mixto de arena de río con triturado (grava), esto para ayudar a filtrar toda el agua que se encuentra en el terreno. (ver figura 9).

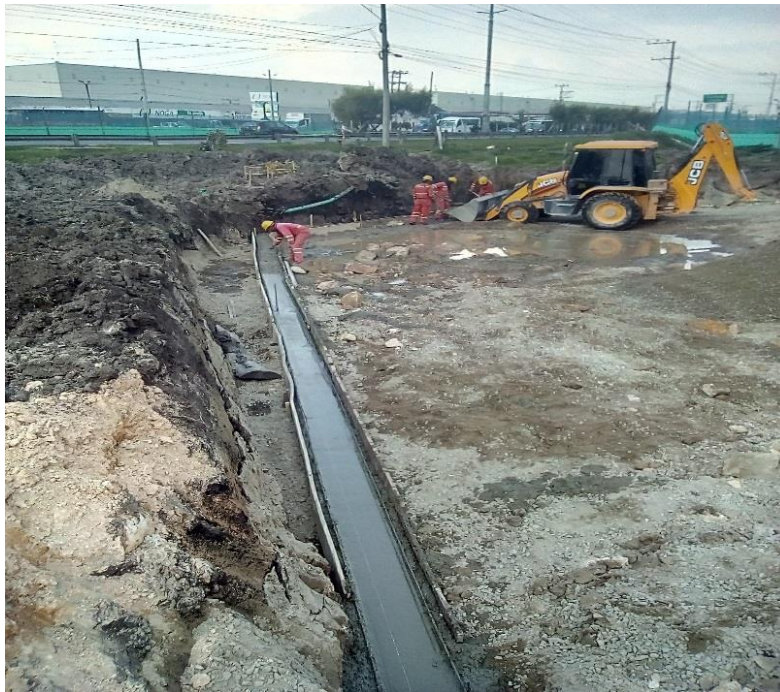
**Figura 9: Viga solera muro en tierra armada sobre el eje 5. (Autor)**

Una vez realizada la mezcla se procede con la viga solera. La viga solera lleva un acero figurado de diámetro 3/8 pulg y sirve para sostener de manera horizontal los paneles de concreto (ver figura 10). Esta viga solera tiene una longitud de 43 m. (ver figura 11)

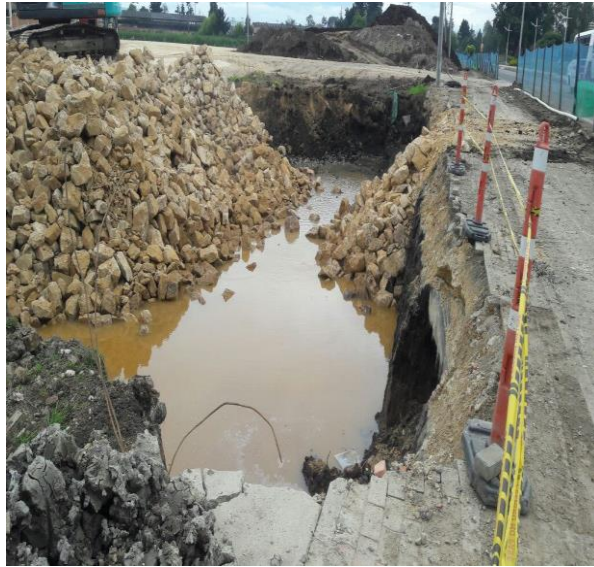
**Figura 12: Nivel freático muro en tierra armada sobre el eje 1. (Autor)**

Estos paneles de concreto fueron fabricados diariamente y se utilizaron como paredes laterales que finalmente contienen todo el material seleccionado de relleno del muro en tierra armada. Para la construcción de este muro en especial, el nivel freático fue un problema; como se advirtió anteriormente la cercanía del humedal Gualí hace que el nivel freático se encuentre a 1,5 m del nivel de terreno (ver figura 14). Debido a este problema, se elevó una petición al diseñador que finalmente subió el muro 35 cm. Constructivamente se empezó por realizar un mejoramiento del terreno con una capa de piedra rajón (70cm) para terminar con un sello en recebo. Una vez estuvo el mejoramiento realizado, se procedió con topografía a demarcar la línea de la viga solera cuya función principal fue soportar las escamas y evitar que se ensuciaran o que el nivel freático las toque. Una a una se fueron colocando las escamas o paneles de concreto de acuerdo al diseño suministrado por Stup Latinoamérica.

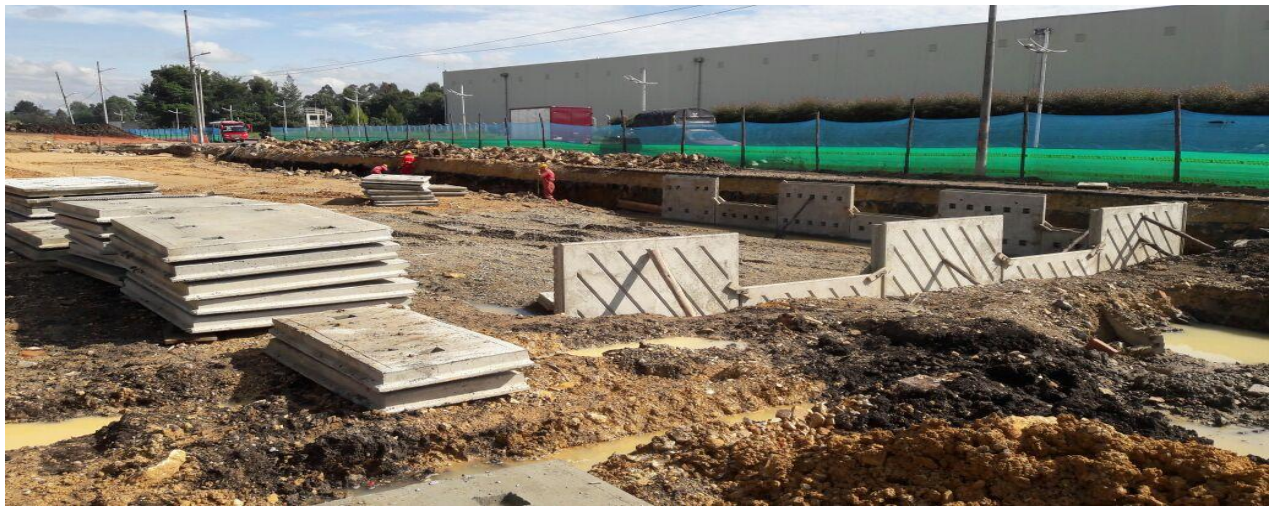
**Figura 13: Primera línea de paneles del muro en tierra armada sobre el eje 1. (Autor)**

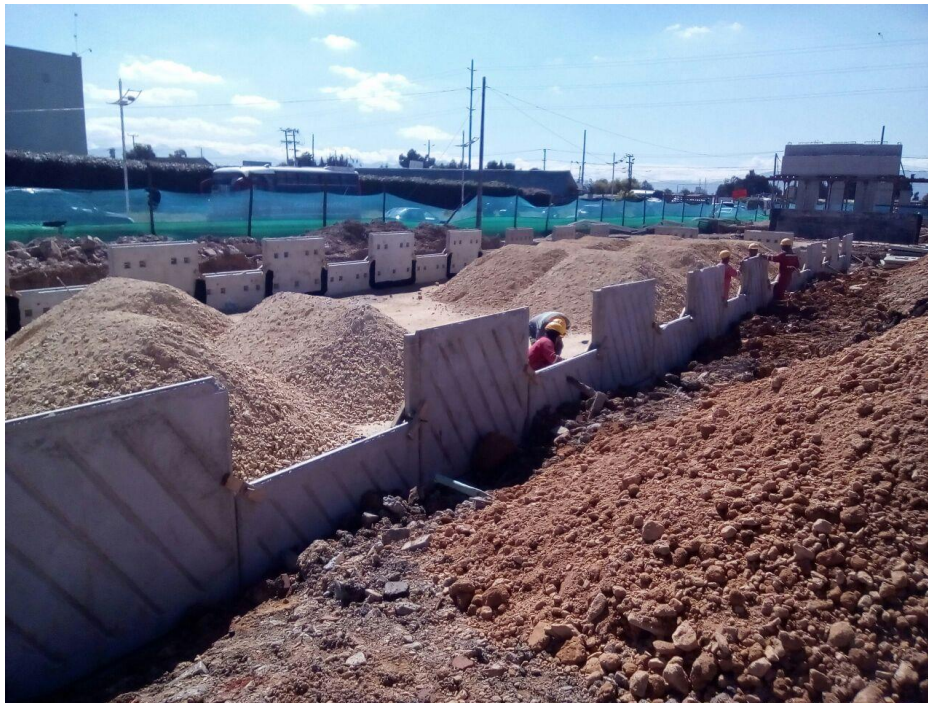
**Figura 14: Nueva capa de material sobre el eje 1. (Autor)**

permitiera sellar y evitar que el nivel freático siguiera ganando altura. Una vez este problema fue resuelto, con un suelo firme y capaz de soportar carga, se continuó extendiendo una capa de 30 cm de material seleccionado para luego ser compactado y pudiendo ser liberada por densidades para repetir este proceso (ver figura 16). A medida que se avanzó en acumular capa tras capa, se fueron colocando las correas corrugadas en polipropileno, las cuales se colocó en los pines de cada panel de concreto; estas correas son necesarias y fundamentales en la estructura, siendo las responsables de trabajar a esfuerzos de tracción y soportar las cargas. (ver figura 17 y 18).

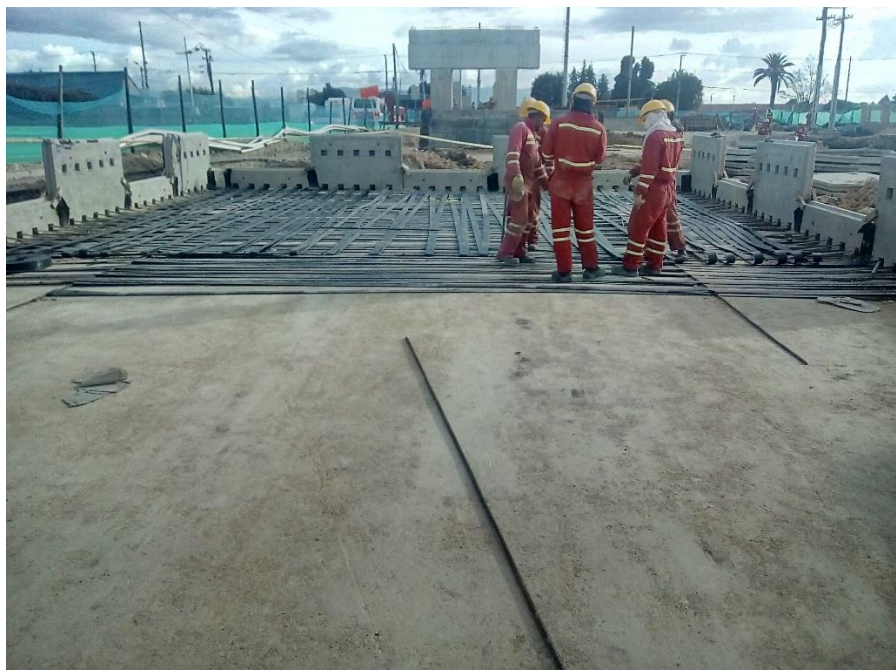
**Figura 15: Correas puestas en sitio, muro de tierra armada sobre el eje 1. (Autor)**

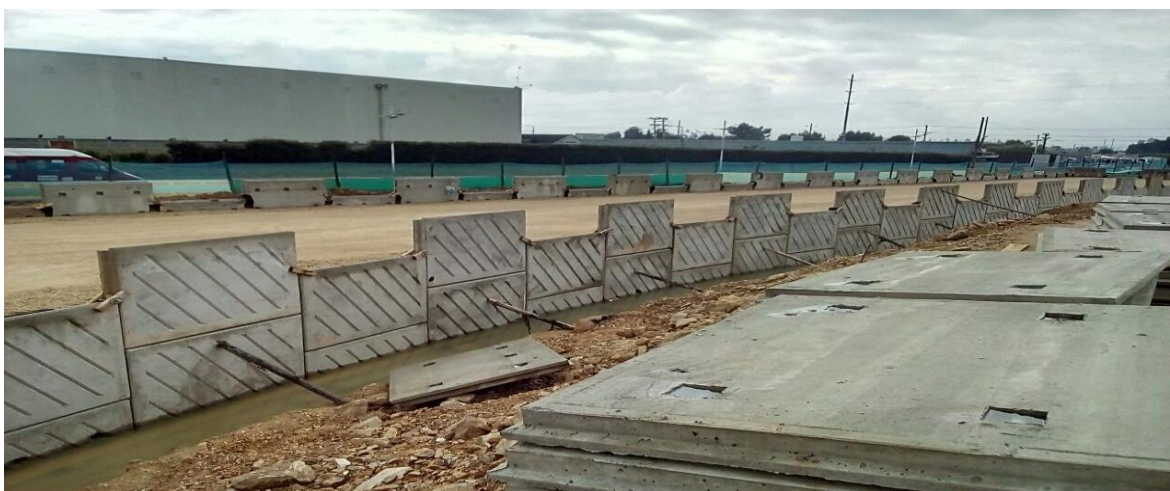
**Figura 16: Material compactado y listo para recibir correas en muro sobre el eje 1.**

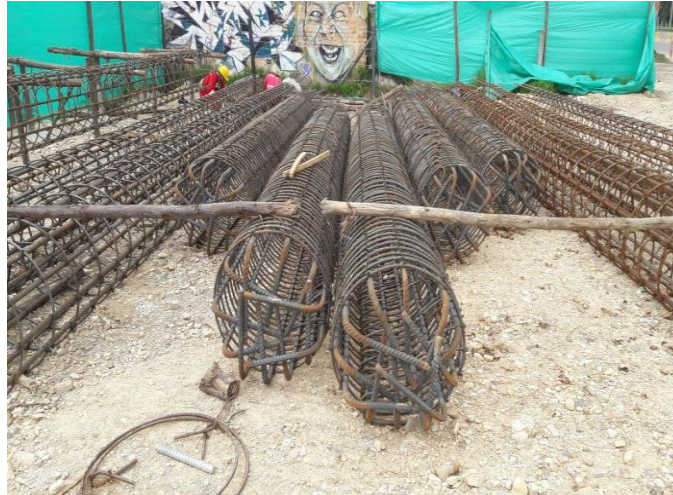
**Figura 19: Armadura de pilote mal fabricada. (Autor)**

El procedimiento utilizado para realizar el pilotaje fue el método tradicional. Se comenzó con la fabricación de la armadura, comúnmente conocido como canastas. El primer día en el trabajo realizado en el consorcio se presentó algo particular, ya que cuando se llegó al frente de obra a realizar el control sobre la fabricación de canastas se encontró con unas canastas mal fabricadas. Se observó que las cabezas de la armadura estaban cerradas, por lo que no permitiría la entrada de la tubería tremie al momento de verter el concreto (ver figura 19). Por esta razón, se realizó la respectiva inspección e inmediatamente se indicó al personal mover las varillas de forma diagonal para crear una entrada (ver figura 20). Finalmente, después de dos semanas se terminó la fabricación de la armadura para los pilotes. En total se realizaron armaduras para 32 pilotes, siendo 22 pilotes de 28m y 10 pilotes de 30m respectivamente, cada uno con una sección dividida en 3 partes para realizar los traslapos (cada traslapo de 1,6m) en sitio.

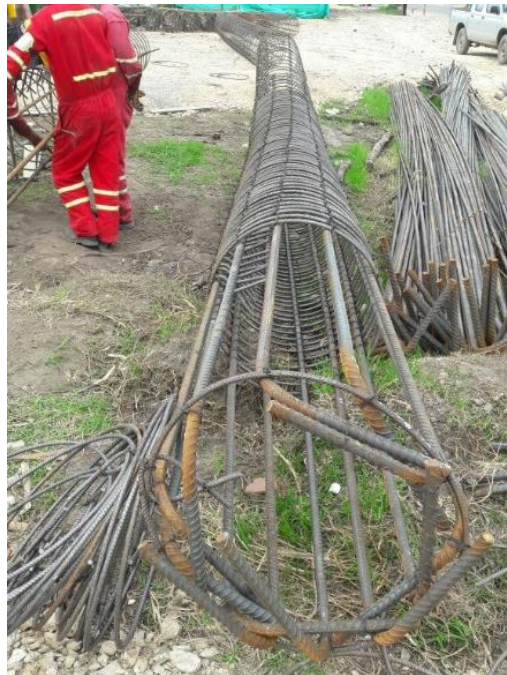
**Figura 20: Armadura de pilote bien fabricada. (Autor)**

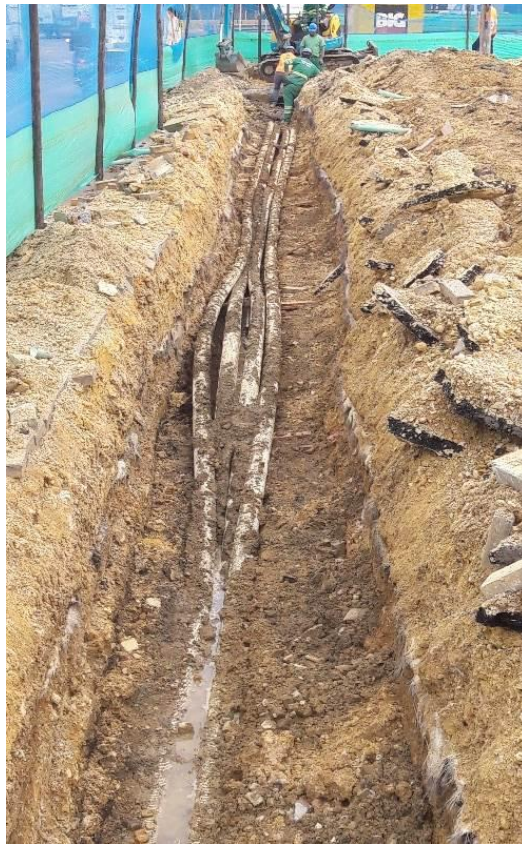
**Figura 17: Movimiento de redes sobre el eje 2. (Autor)**

Antes de iniciar cualquier actividad se requiere que el suelo este completamente libre de redes (fibra óptica, eléctrica, teléfono, etc.). Simultáneo al tiempo de fabricación de encofrados, participaron empresas como ETB, MOVISTAR y CLARO para mover satisfactoriamente todas las redes que pasaban sobre el eje de las zapatas y así realizar el pilotaje sin ningún accidente lamentable. (ver figura 21 y 22)

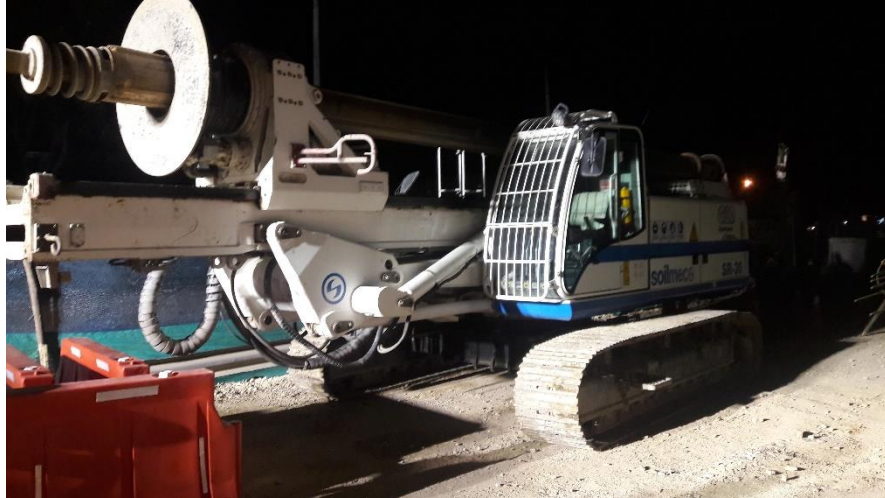
**Figura 19: Máquina Piloteadora. (Autor)**

El proceso técnico empezó con la demarcación topográfica de los puntos de los pilotes para que la piloteadora (ver figura 23) pueda hacer su trabajo. Al Kelly (es la tubería que se encuentra en la punta de la piloteadora) se le anexó un balde perforador (ver figura 24), que con un sistema de rotación empezó a recolectar el material en el subsuelo que en este caso específico fue arcilla.

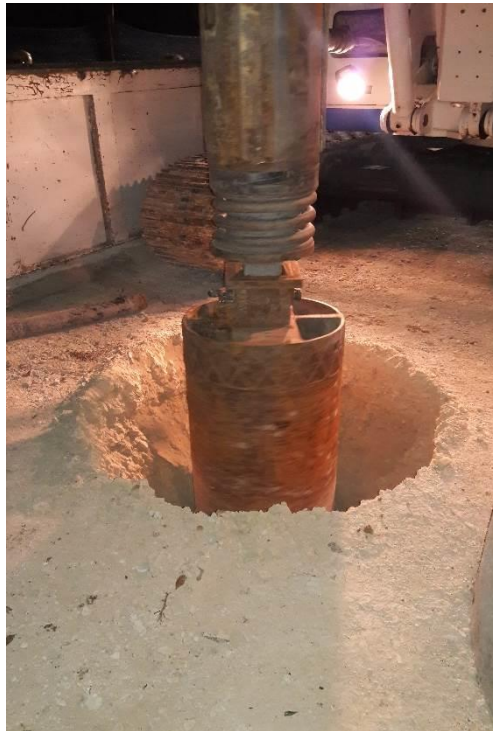
**Figura 20: Balde perteneciente a la piloteadora. (Autor)**

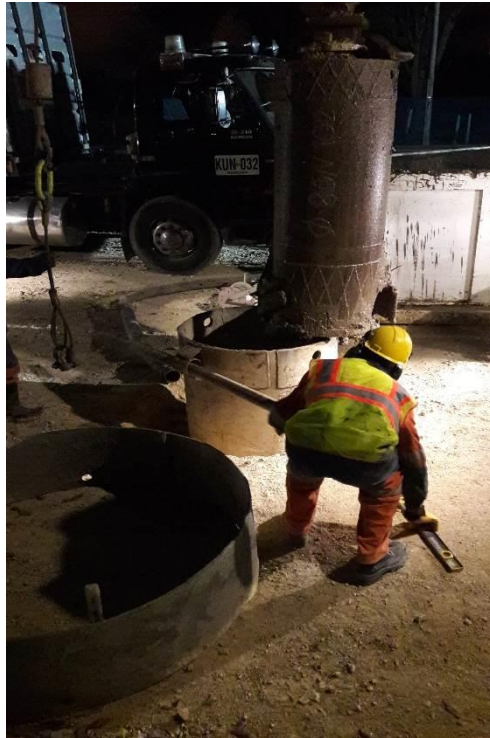
**Figura 25: Camisa para la retención de agua con polimero. (Autor)**

Inicialmente la piloteadora realizó un pre hueco de 2 m aproximadamente con la intención de introducir una tubería hueca de 1,5 m de largo con paredes de grosor de 2 cm la cual denominan coloquialmente como camisa. (ver figura 25)

Esta camisa cumplió dos funciones específicas: 1) Prevenir que el agua con polygel (ver figura 26) que se agregó a la perforación para evitar socavaciones se salga y se riegue por toda la plataforma previamente rellena con recebo y compactada para una mejor funcionalidad de las máquinas, las mixers y los

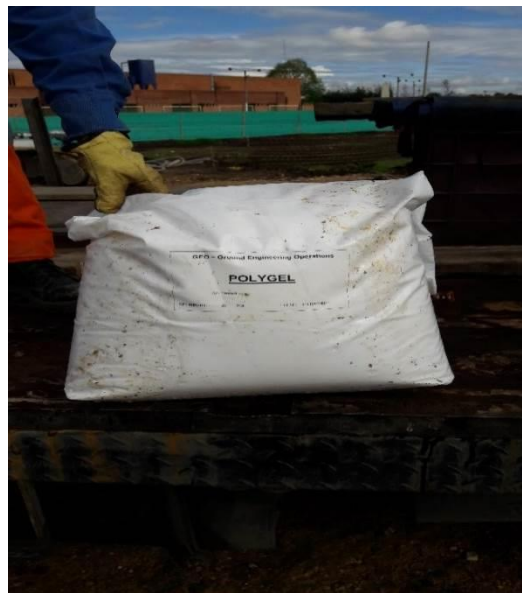
**Figura 26: Polygel. (Autor)**

Es precisamente el proceso de llenar el hueco con agua y polímero, que permitió que este modelo de pilotaje fuera confiable. El polímero utilizado por la empresa contratista se denomina POLYGEL (ver figura 26), el cual al reaccionar con el agua forma un gel que sirve para crear una pantalla en el terreno y evitar que el agua se filtre por los poros del suelo y prevenir un posible socavamiento y/o expansión del subsuelo. Esta agua con polygel se anexó al terreno por medio de una manguera conectado a unos tanques de almacenamiento que la bombean constantemente.

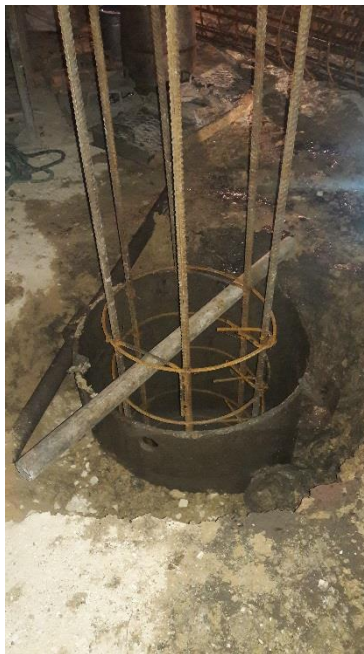
**Figura 21: Armadura lista para traslajar. (Autor)**

Una vez perforada la totalidad de la longitud del pilote más un margen de 2 m por si hay socavación, se dió el inicio al izaje de canastas y colocación de las mismas dentro del terreno. (ver figura 27)

Es valioso recordar que cada pilote cuenta con 3 secciones; cada una de una longitud de 12 m, para traslaparlas a 1,60 m. La grúa fue la máquina utilizada para hacer este proceso, comenzando siempre por la sección inferior, introduciéndola por la camisa, para posteriormente realizar un bloqueo y poder continuar con la siguiente.

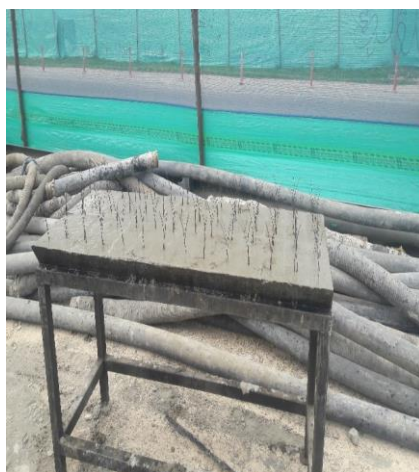
**Figura 28: Fabricación de panelas. (Autor)**

Para asegurar que las canastas de los pilotes estuvieran en perfecta simetría con su eje fue importante fundir previamente bloques en concreto colocados hacia afuera del acero, denominadas panelas. (ver figura 28 y 29)

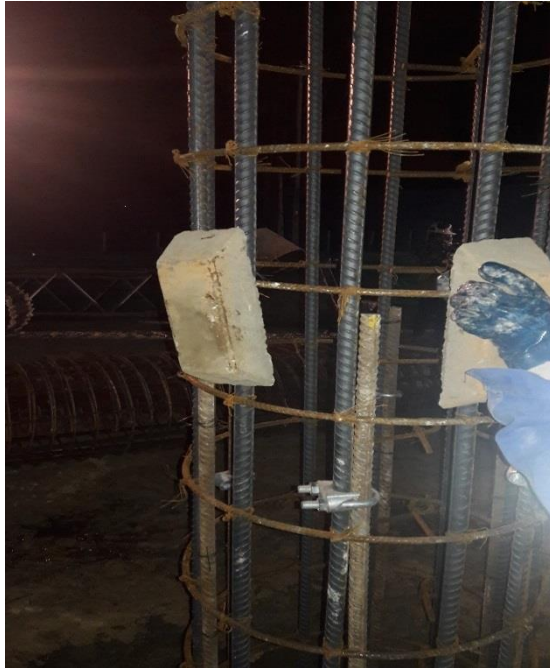
**Figura 29: Pannels puestas en sitio. (Autor)**

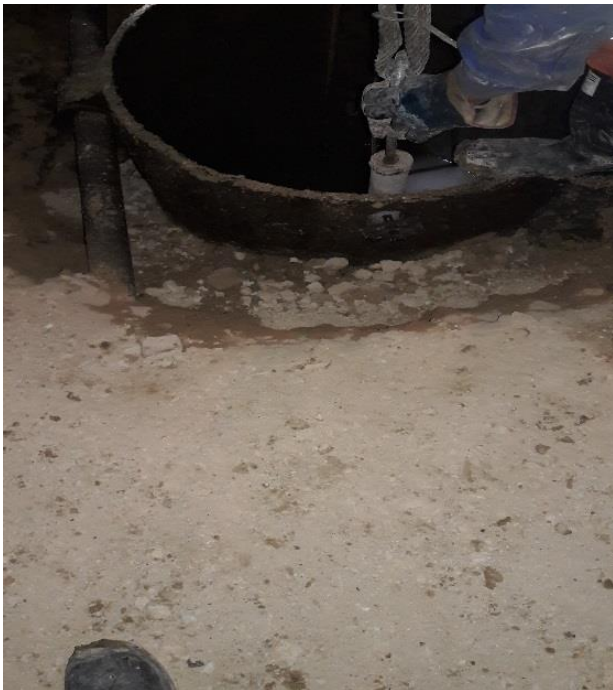
**Figura 22: Ajuste del pinocho. (Autor)**

Después que las tres secciones de las canastas del pilote estuvieran introducidas, el personal amarró el pilote con una tubería denominada pinocho (ver figura 30), la cual garantizó la altura; proporcionada previamente por topografía para asegurar que todos los pilotes queden en la misma cota.

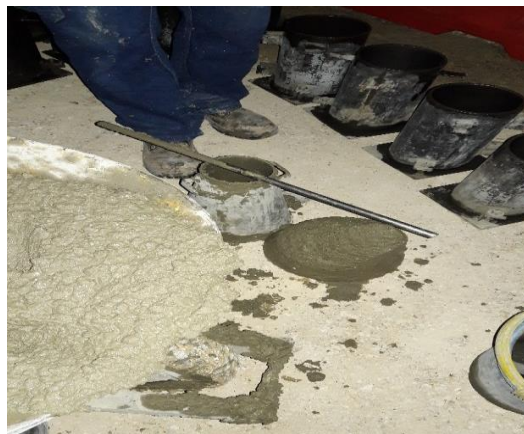
**Figura 24: Ensayo slump.** (Autor)

Es importante recalcar que el asentamiento del concreto tenía que estar en 8 pulg +/- 1, para asegurar que cumpliera con el requerimiento del contratista. A este tipo de concreto se lo denomina concreto tremie; es un tipo de concreto muy fluido y especial para cimentaciones profundas que reacciona muy bien con el nivel freático del suelo. En todo momento estuvo presente el laboratorista realizando el ensayo Slump (ver figura 32) y probetas de concreto para probar la resistencia del concreto.

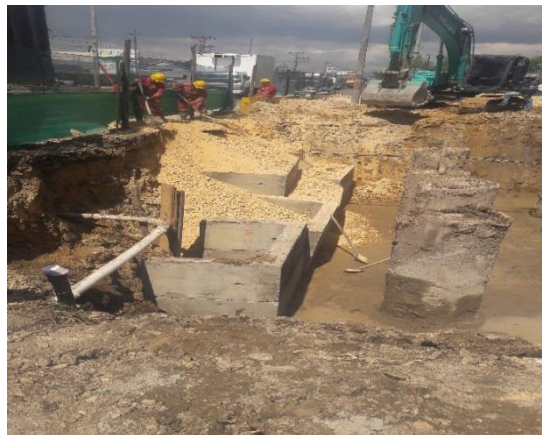
**Figura 27: Mejoramiento de los taludes con box coulvert.** (Autor)

Se esperó 5 días para empezar a descapotar las dimensiones de la zapata ya que hubo jornadas de lluvias que imposibilitaban cualquier actividad. Siendo la cota de descapote -4 m, se decidió hacerlo con chaflanes de 1 m para prevenir cualquier accidente lamentable en el futuro; de igual modo se tomaron medidas de seguridad para asegurar los taludes laterales con box coulvert cortados a la mitad (ver figura 36) y rellenos de rebebo y con una lámina de acero (ver figura 35) que reforzaba el otro lado del descapote.

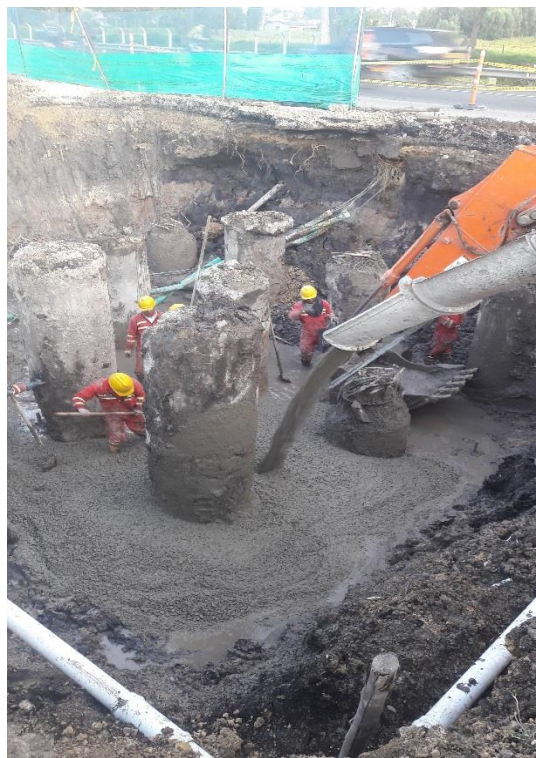
**Figura 29: Fundida de solado. (Autor)**

Este proceso requirió de 3 días, en los cuales las lluvias dificultaron el proceso constructivo y frecuentemente se necesitaba de 3 horas para bombear toda el agua que había en el descapote. Una vez fueron estabilizados los taludes se continuó con el solado. El solado fue la capa de 20 cm de concreto pobre (2000 psi) colocado para nivelar el eje inferior y poder colocar el acero adecuadamente. (ver figura 37)

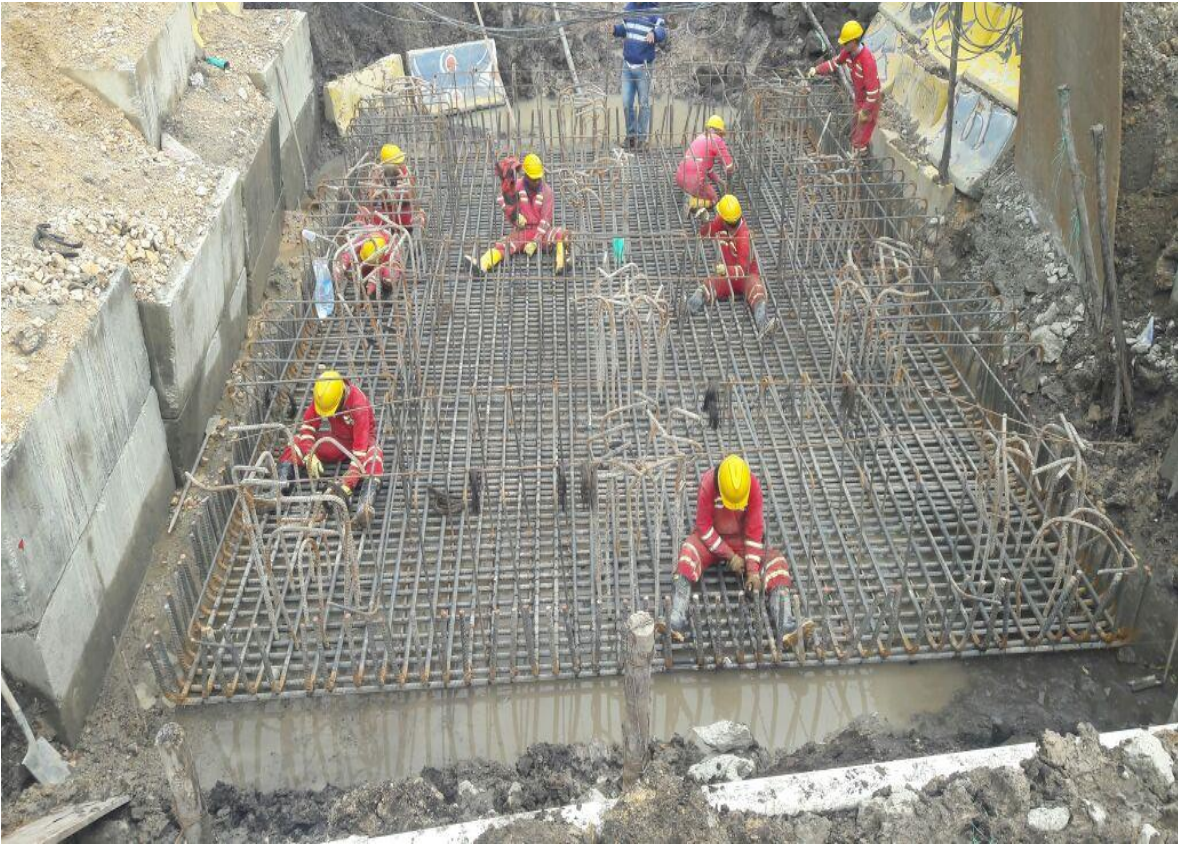
**Figura 33: Amarre de refuerzo inferior zapata sobre el eje 4. (Autor)**

La armadura inferior de la zapata cuenta con 87 varillas N 10 con una longitud de 6,75m separados cada 0.10 m; 42 varillas N 10 con una longitud de 9,5 m separados cada 0.15 m. Vigas virtuales con flejes separados a 0.30 m. N 5. (Ver figura 40 y 41)

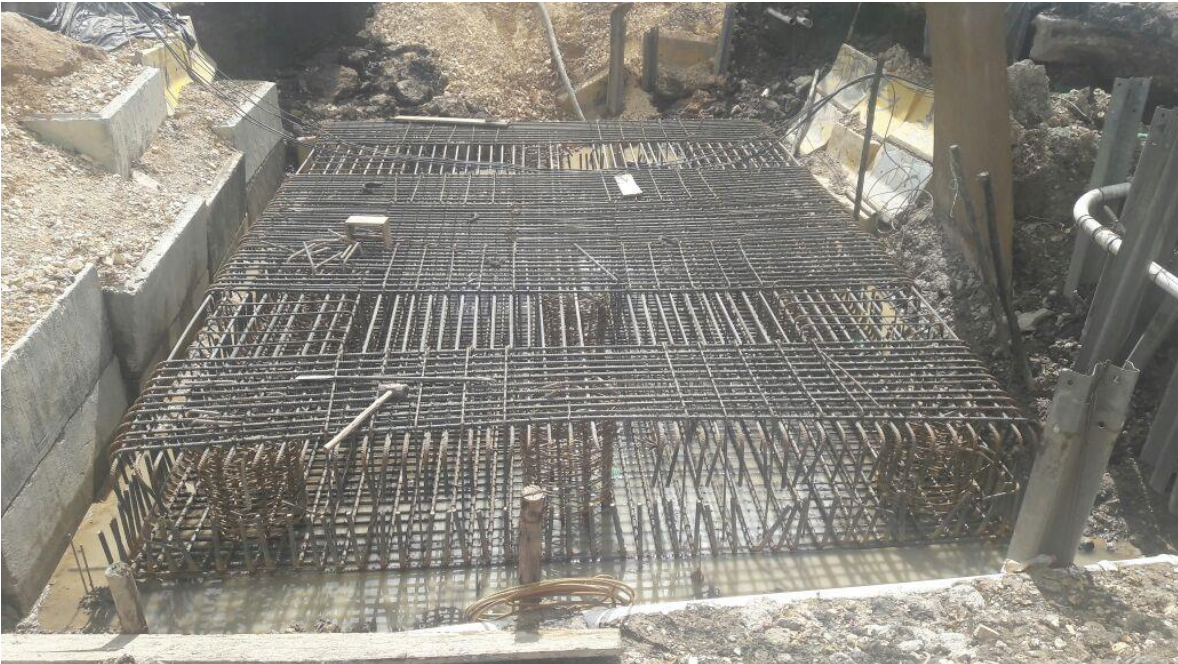
Figura 35: Amarre refuerzo superior zapata sobre el eje 4. (Autor)

Esta variación de diámetros en los refuerzos superiores e inferiores se debió a que la zapata es un elemento estructural que trabaja a compresión en la parte superior y tracción en la parte inferior; es decir; soporta un esfuerzo flector a la estructura. (ver figura 43)

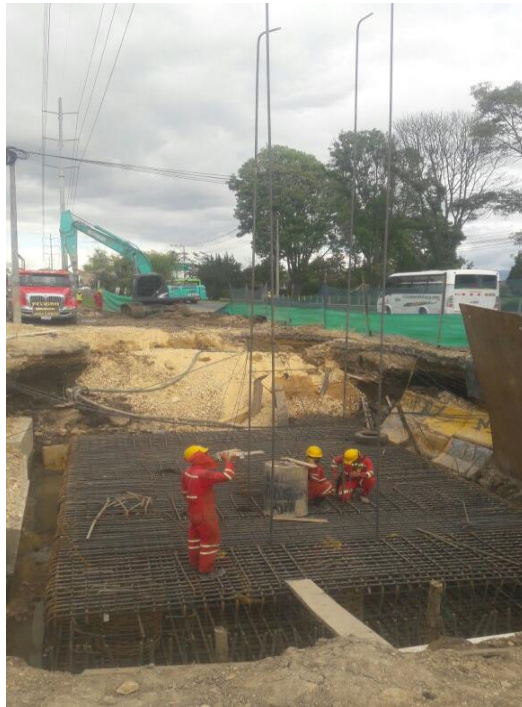
**Figura 36: Puesta en sitio acero pilas sobre el eje 4. (Autor)**

Una vez el refuerzo superior e inferior estuvo completamente puesto en el sitio, se procedió a colocar el refuerzo de las Pilas. (ver figura 44)

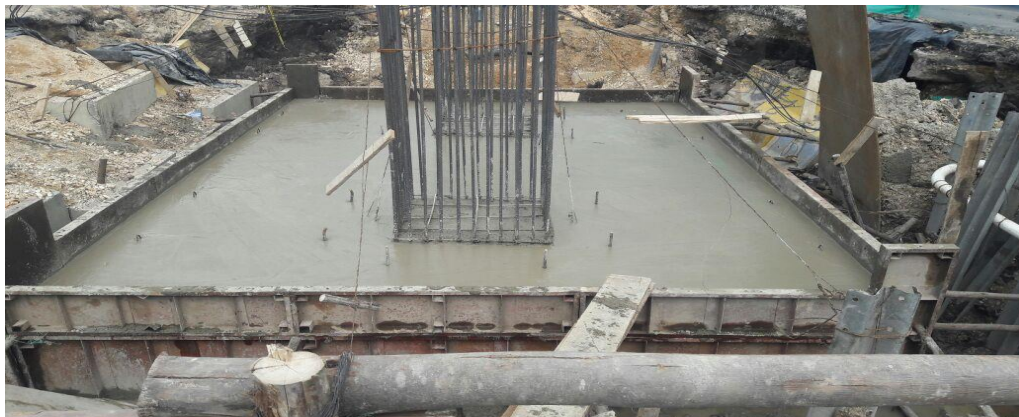
**Figura 37: Zapata fundida sobre el eje 4. (Autor)**

Esta zapata tiene un volumen de  $73 \text{ m}^3$ , al momento de fundir la zapata, el contratista contaba con dos (2) mixer y cada una con una capacidad de  $7 \text{ m}^3$ ; razón por la cual fue necesario hacer 10 viajes en una totalidad de 5 horas.

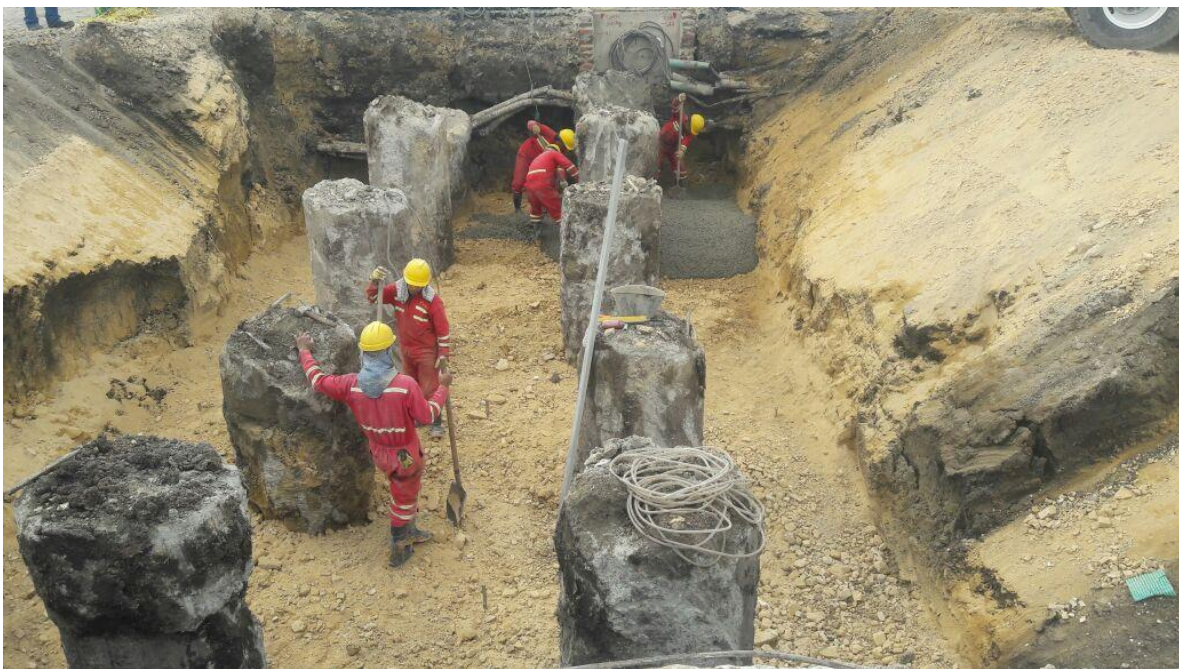
**Figura 38: Nivelación de cota de solado. (Autor)**

Luego de dos semanas fabricando la zapata sobre el eje 4; se acordó atacar la zapata sobre el eje 2 y eje 3 al mismo tiempo. Con un nivel de corte de -3 m, el único mejoramiento al talud fue escalonándolo para evitar desprendimientos y no hubo necesidad de entibar. Debido a que el contratista no respetó el nivel de corte dado por topografía, se hizo un mejoramiento en recebo para nivelar la cota del solado. (ver figura 46)

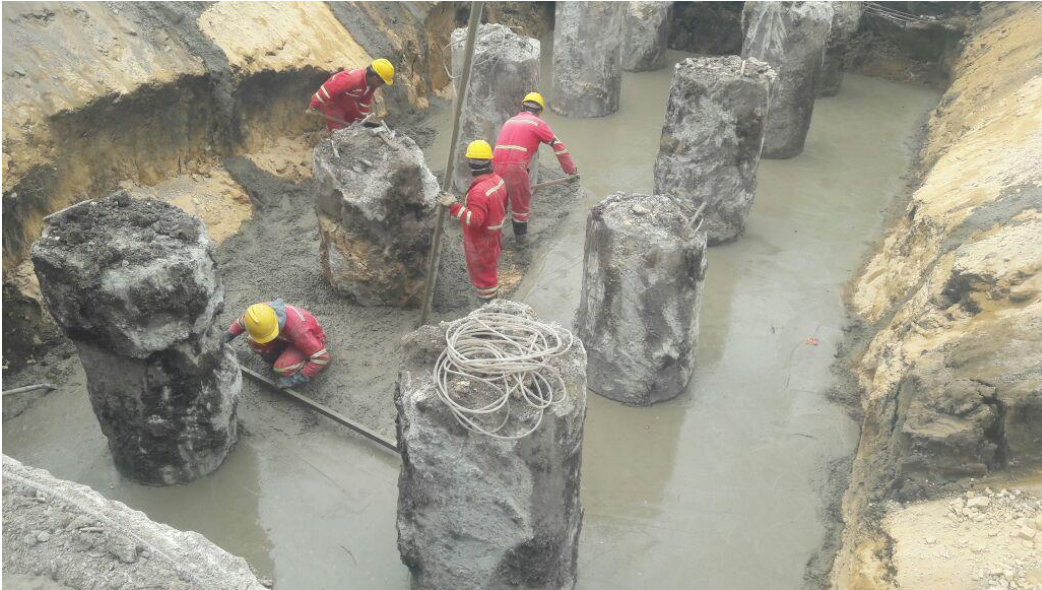
**Figura 39: Solado zapata sobre el eje 2 y 3. (Autor)**

El solado es un revestimiento del suelo cuya función principal es nivelar la superficie y evitar que el acero estructural sufra algún tipo de contaminación. La construcción se prosiguió de la misma manera en la que se hizo la anterior zapata, la única diferencia significativa fueron las dimensiones y la cota de corte que hace

más favorable la construcción de las zapatas sobre el eje 2 y eje 3. (ver figura 47)

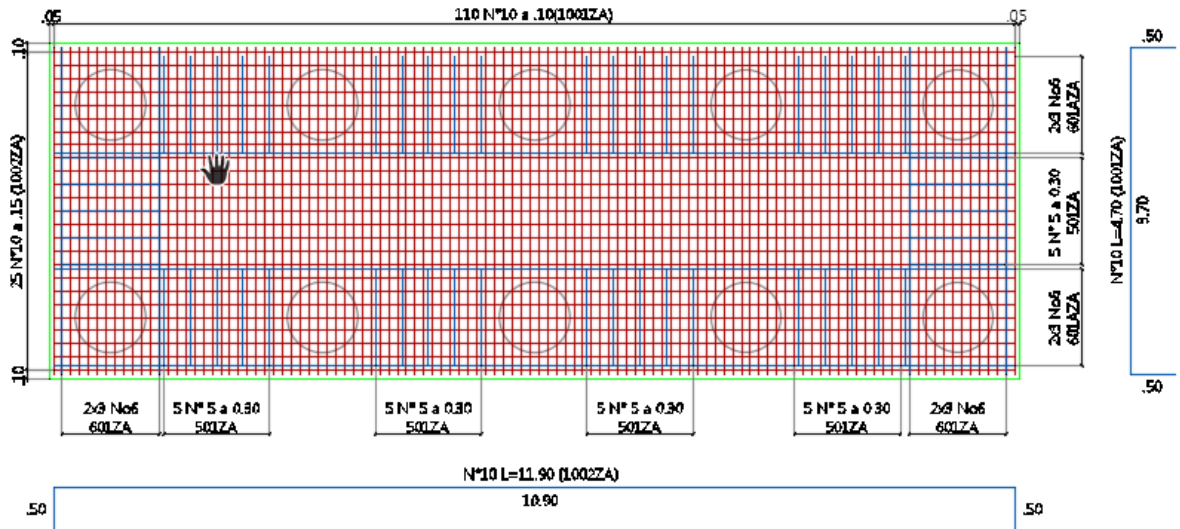
Figura 40: Detalle refuerzo inferior zapata sobre el eje 2 y 3. (Dis Diseñadores)

La armadura superior de la zapata cuenta con 110 varillas N 10 con una longitud de 11.90 m separados cada 0.10 m; 25 varillas N 10 con una longitud de 4,7 m separados cada 0.15 m. Vigas virtuales con flejes separados a 0.30 m. N 5. (ver figura 48)

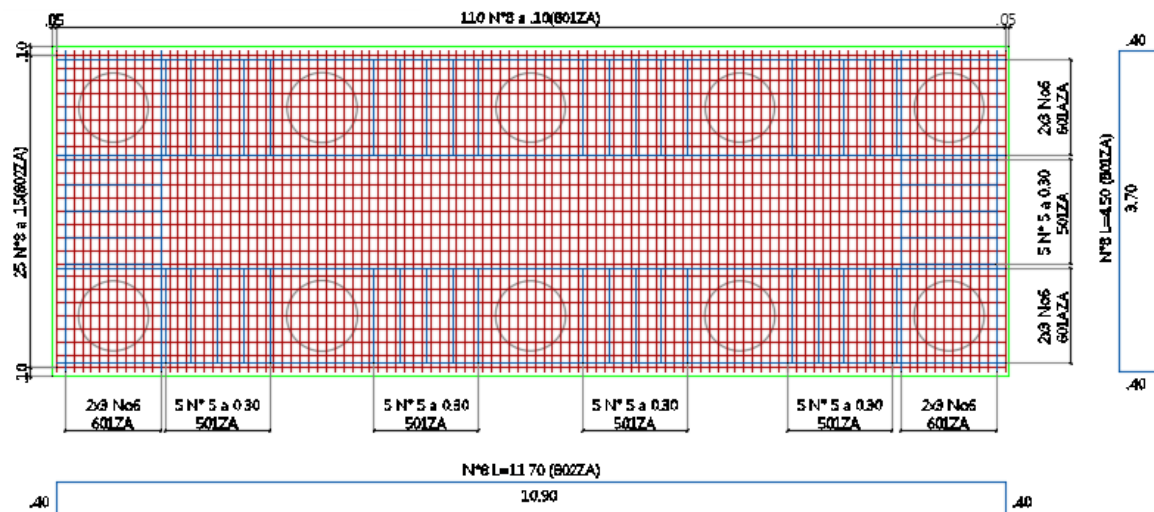
Figura 41: Detalle refuerzo superior zapata sobre el eje 2 y 3. (Dis Diseñadores)

La armadura superior de la zapata cuenta con 110 varillas N 8 con una longitud de 11.90 m separados cada 0.10 m; 25 varillas N 8 con una longitud de 4,7 m separados cada 0.15 m. Vigas virtuales con flejes separados a 0.30 m. N 5. (ver figura 49)

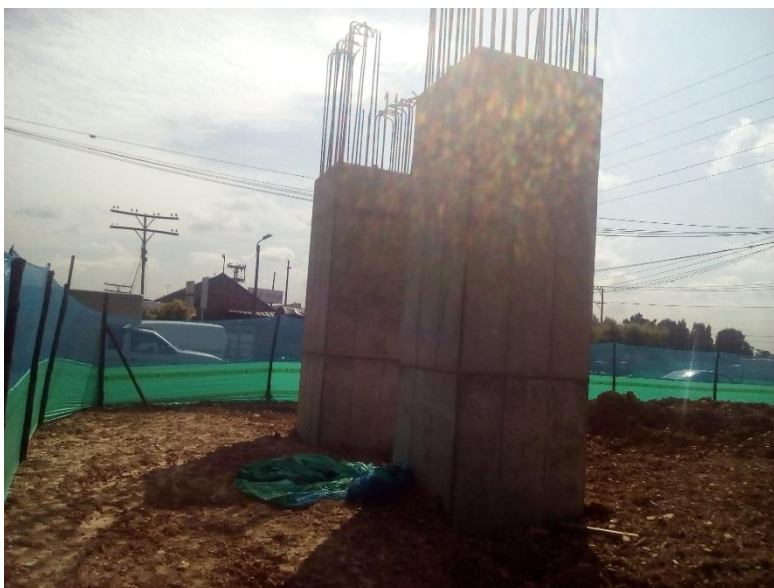
**Figura 45: Pilas fundidas.** (Autor)

Para fundir toda la estructura, fue necesario hacerlo por secciones de 2.4 m. Esto se hizo principalmente para que el concreto no caiga al vacío segregando los agregados y se pudiera trabajar con mayor facilidad al momento de la vibración del concreto. A medida que se fundía la sección se iba flejando el resto de la estructura para repetir el proceso. En total cada pila tiene un volumen de 15 m<sup>3</sup> y se tardó más de 1 mes en acoplar, ensamblar y fundir todas los tres (3) pares de pilas. (ver figura 53)
