**PARTICIPACIÓN EN LA CONSTRUCCIÓN PUENTE E INTERCAMBIADOR  
ENLACE TRES ESQUINAS FUNZA, CUNDINAMARCA**

**UNIVERSIDAD PONTIFICIA BOLIVARIANA  
SECCIONAL BUCARAMANGA  
ESCUELA DE INGENIERÍAS  
FACULTAD DE INGENIERÍA CIVIL  
BUCARAMANGA  
2016**

**APOYO EN LA CONSTRUCCIÓN PUENTE E INTERCAMBIADOR ENLACE  
TRES ESQUINAS FUNZA, CUNDINAMARCA**

**Trabajo realizado para obtener el título de  
Ingeniería Civil**

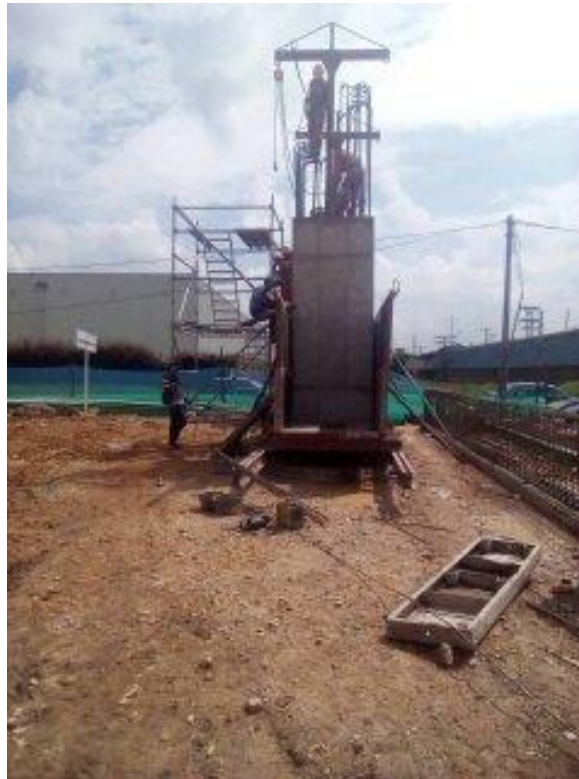
**Figura 46: Izaje estructura formaleta para viga cabezal. Autor**

La empresa responsable del suministro de acero en los diferentes frentes de obra, fue Ferrasa SA, dándose plazos máximos de 5 días para suministrar acero recto y 15 días para suministrar acero figurado. Ahora, mientras el acero llegaba se empezó a armar la estructura formaleta que confinará la viga cabezal (ver figura 54).

Esta estructura formaleta para el armado de la viga cabezal es completamente hecha en metal y tardo diez (10) días en armarla e izarla. Una vez el acero este en la obra y la formaleta ya está armada, se procede a realizar el amarre de todo el acero estructural que fue muy probablemente superior al 1% del volumen total de la viga cabezal. (ver figura 55)

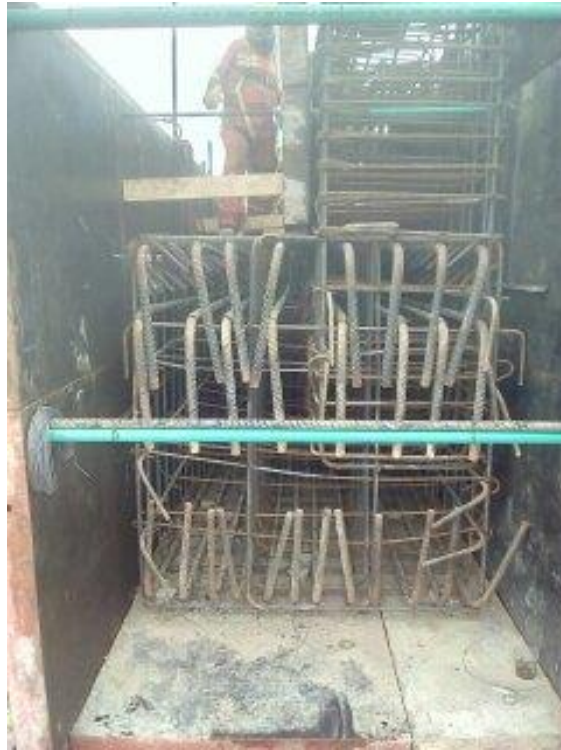
**Figura 48: Refuerzo viga cabezal sobre el eje 2 y eje 3. (Autor)**

Se iba introduciendo el refuerzo inferior e inmediatamente ir subiendo hasta llegar al rebanco de la estructura (ver figura 56).

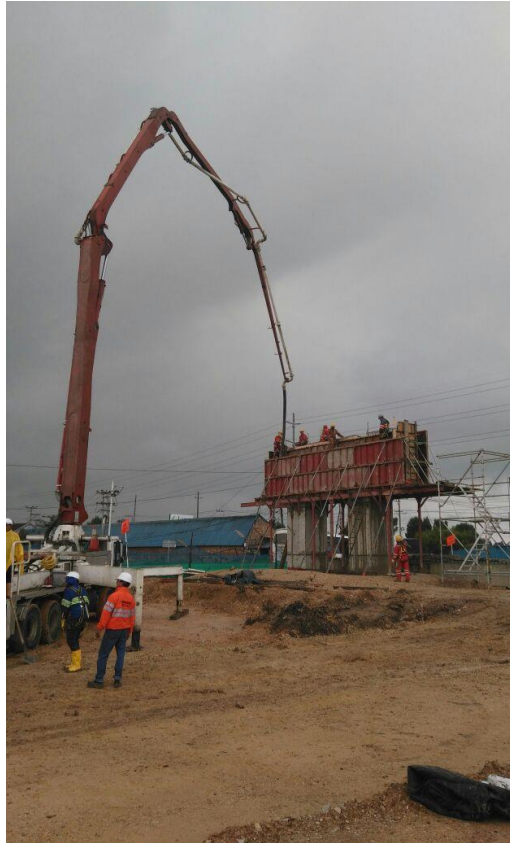
**Figura 49: Vaciando concreto con autobomba. (Autor)**

Se necesitaron  $27.4 \text{ m}^3$  de concreto para fundir la totalidad de su volumen. Al estar la viga cabezal a más de 5 m de altura era necesario verter el concreto con una autobomba y así lograr eficacia en el trabajo (ver figura 57). Después de 2 horas se logró completar la viga cabezal y terminar la tarea.

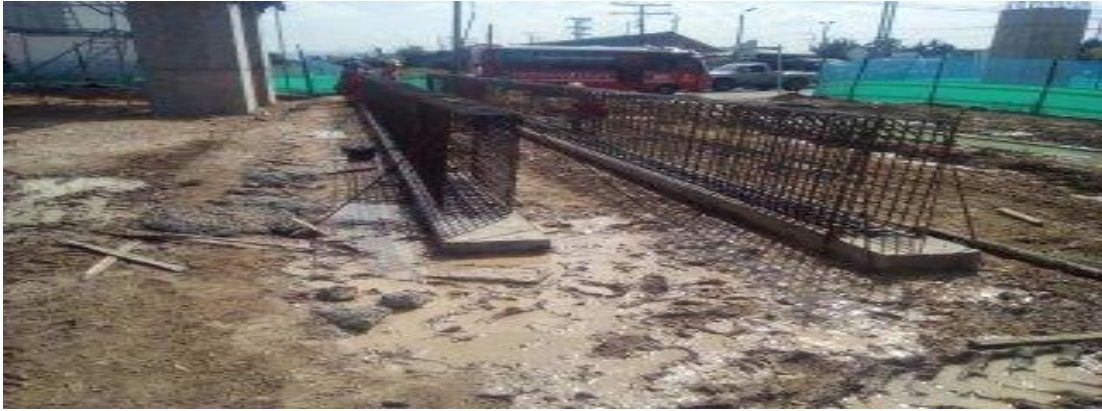
**Figura 50: Pista para refuerzo viga postensada 19.2 m. (Autor)**

Simultáneamente a la fabricación de la viga cabezal se iban creando las vigas postensadas de 19.20 m que conectarán el eje 2 con el eje 3. Para iniciar el proceso de fabricación, era necesario tener un suelo compactado y uniforme que garantice solidez a la base en la cual se apoyará el refuerzo de las vigas postensadas (ver figura 58).

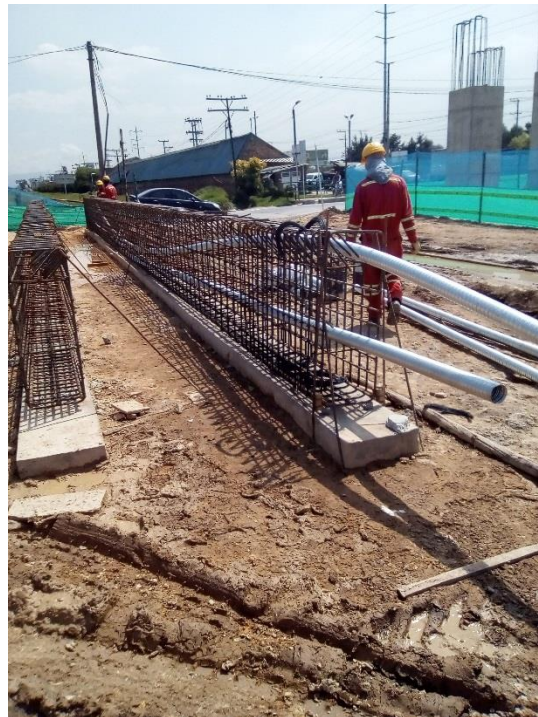
**Figura 51: Posición de ductos que confinan los cables de tensionamiento. (Autor)**

El proceso se distribuyó en armar el refuerzo estructural de la viga e ir colocando mediante cotas para disponer de la distribución de los ductos que contenían los cables, todo esto suministrado por el ingeniero calculista (ver figura 59).

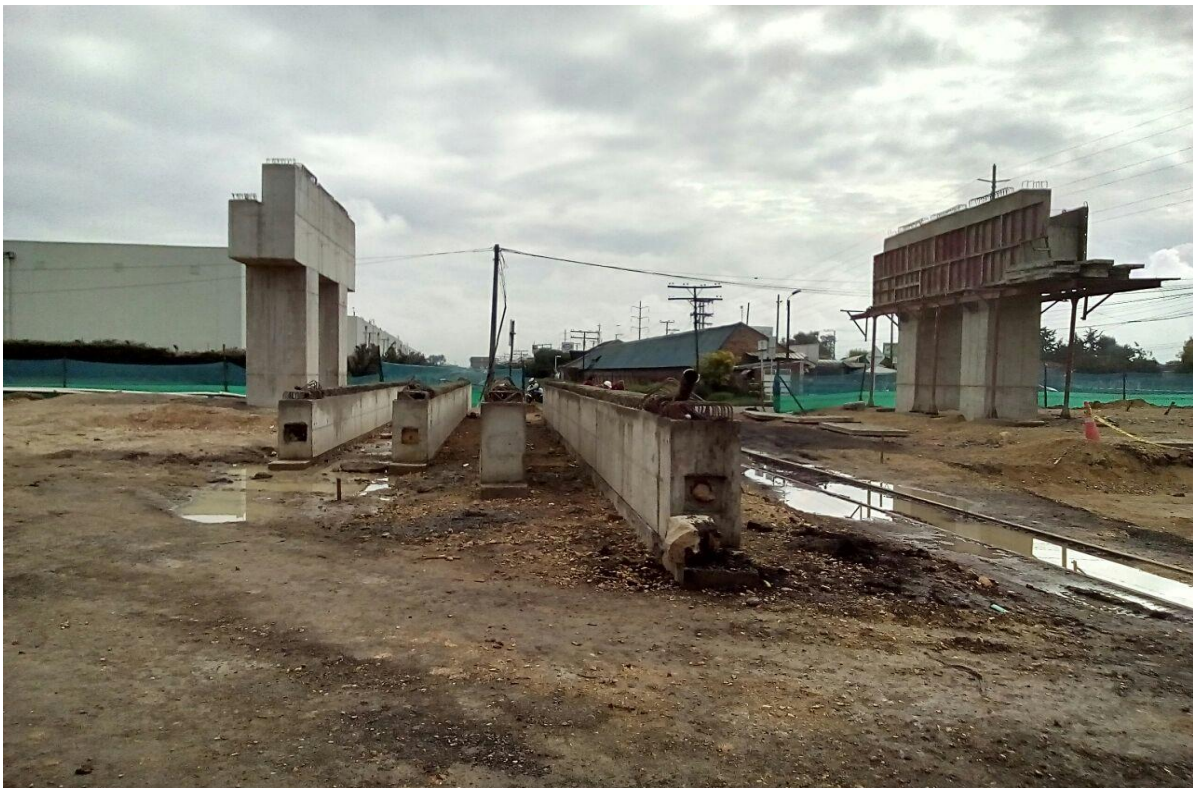
**Figura 52: Vigas postensadas de 19.2m listas para izar en las respectivas vigas cabezales. (Autor)**

Una vez los ductos estaban colocados de acuerdo a las especificaciones dadas en los planos se continuó introduciendo el cable de tensionamiento, conocido como torones. Estos torones son constituidos por 7 hilos de 0.5 cm de diámetro unidos mediante trenza logrando así un cable listo para someterse a tensionamiento.

En este caso específico contendría un total de 12 torones en cada ducto distribuidos especialmente sobre el eje de la viga para impedir que al momento de hacer el tensionamiento del cable la estructura se pandee hacia cualquier lado. (ver figura 60)

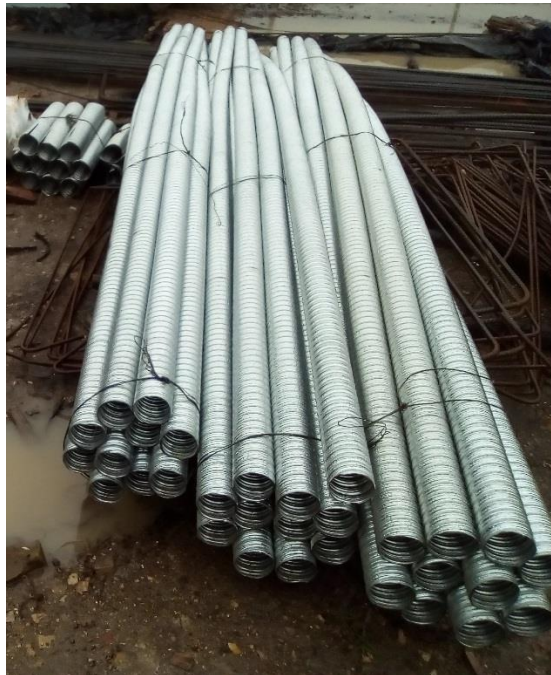
**Figura 61: Ductos y acoples de fleje de acero galvanizado.** (Autor)

Los ductos a instalar fueron de fleje de acero galvanizado (ver figura 61). Los acoples entre unidades de ductos tienen un diámetro de 82mm, con una longitud de 25 cm. La unión entre ducto y acople se selló mediante la colocación de cinta de tipo industrial de 2" de ancho y/o previamente amarrada con alambre de amarre.

Estos ductos no cumplían ninguna función estructural, simplemente era un medio para dejar el espacio vacío en donde posteriormente se instaló los cables de pos tensionamiento.

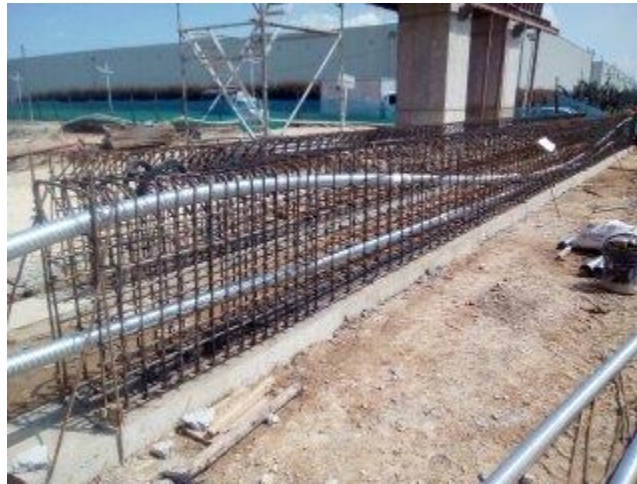
**Figura 62: Ductos posicionados por taches. (Autor)**

acero de 3/8" de una longitud tal, que fueron de cara a cara del refuerzo; dichos taches pueden ser fijados con soldadura AWS 7018 o alambre de amarre.

El ducto descansó en los taches anteriormente instalados y se fijó por medio de alambre de amarre de tal forma que no fue estrangulado y garantizó que los ductos no fueron movidos de su posición durante la fundida. Este amarre se realizó máximo cada 80 cm. (Ver figura 62)

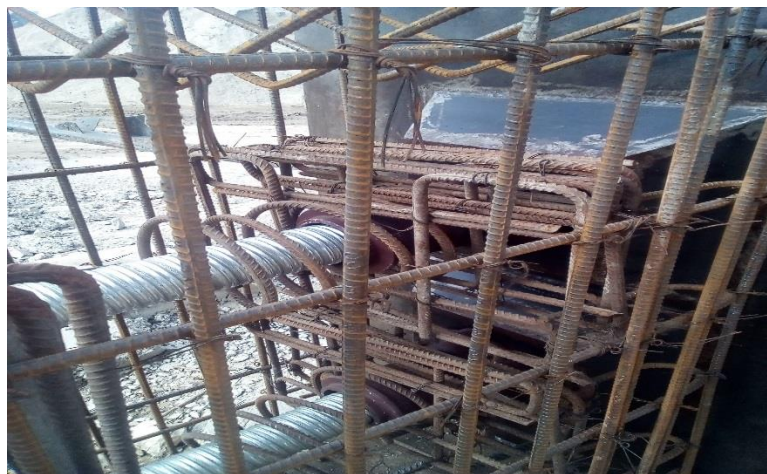
**Figura 63: Refuerzo helicoidal o espiral. (Autor)**

Se debió garantizar el correcto posicionamiento de los anclajes activos, es decir, garantizar que el anclaje activo quede ubicado ortogonalmente a la trayectoria del cable. También se debió colocar los refuerzos adicionales recomendados, en este caso refuerzo helicoidal o espiral. (Ver figura 63)

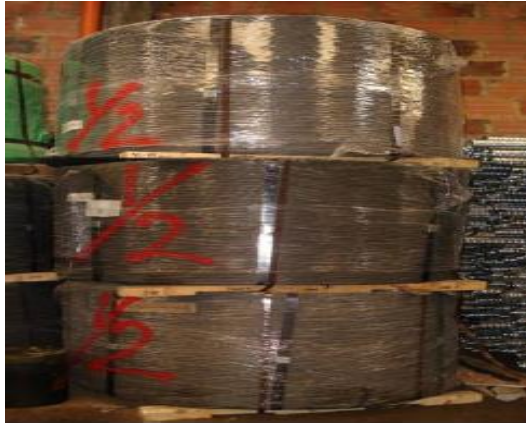
**Figura 64: Cables de tensionamiento almacenados.** (Stup Latinoamérica)

Los cables a utilizar son grado 270K y cumple con la norma ASTM A 416-90. Todos los cables que fueron utilizados en obra tuvieron su respectivo certificado de calidad expedido por la empresa proveedora.

Estos cables debieron ser almacenados de tal manera que fueran protegidos contra el agua y a una altura mínima del piso de 30 cm y máximo tres rollos uno sobre el otro. (Ver figura 64)

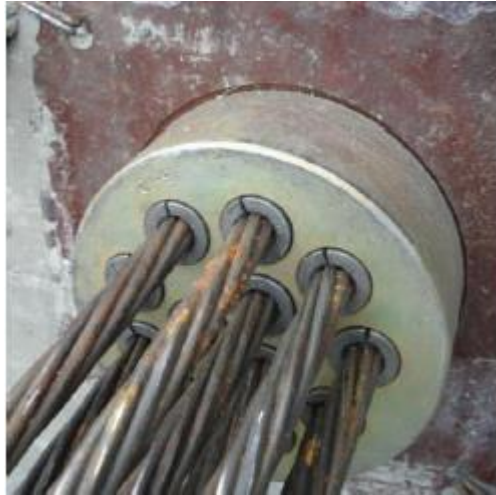
- Se ubicaron los torones dentro del anclaje. (Ver figura 65)
- Se instaló las cuñas entre los torones y el bloque de anclaje. (Ver figura 65)
- Durante el tensionamiento se utilizó un equipo multitoron apto para el tipo de postensionamiento a realizar.
- Con una diferencial se ubicó el gato en la posición necesaria para enhebrar los torones a través de él. ( Ver figura 65)
-

**Figura 65: Torones y cuñas enhebradas en el bloque de anclaje. (Autor)**

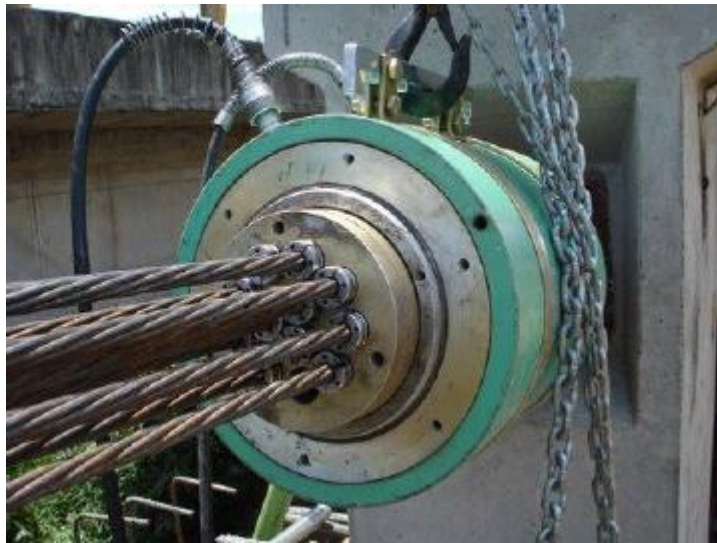
**Figura 66: Gato utilizado para tensionamiento. (Autor)**

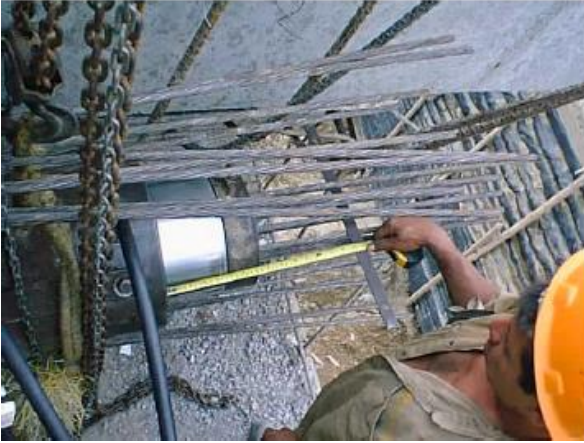
En este momento el sistema estuvo listo para comenzar el tensionamiento. Las medidas a verificar durante el tensionamiento son la elongación (Ver figura 67) y la tensión aplicada (Ver figura 68).

**Figura 67: Elongación.** (Autor)

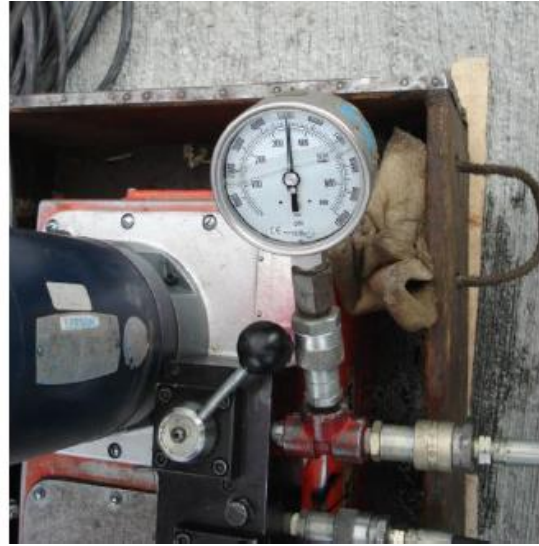
**Figura 68: Tensión aplicada.** (Autor)

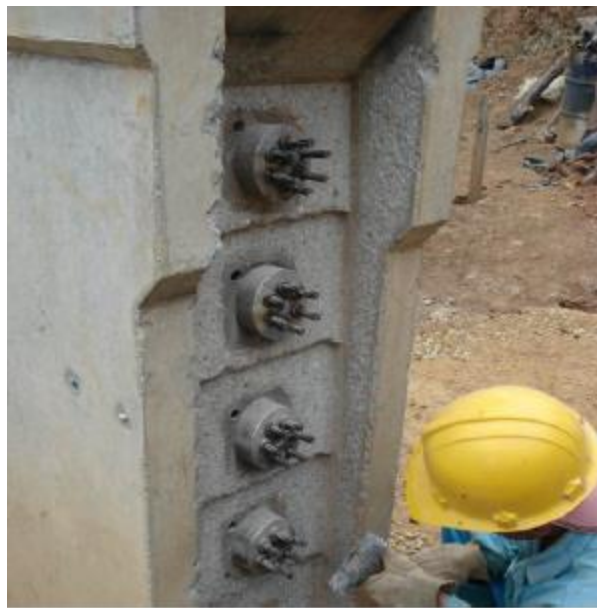
Una vez terminado el tensionamiento, se cortaron los cables hasta dejar solo 3 cm de longitud por fuera del bloque de anclaje, posteriormente se procedió a limpiar la zona de las cajas. (Ver figura 69)

**Figura 69: Cables cortados listos para sellar.** (Autor)

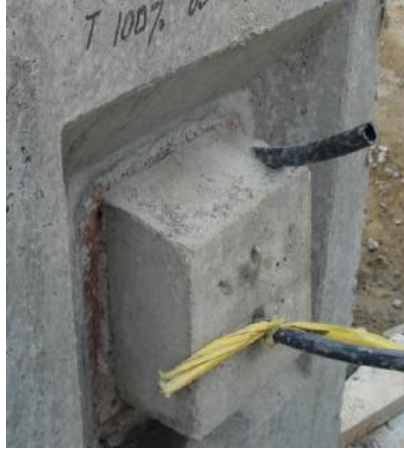
En los bloques de anclaje de ambos extremos, se instaló una manguera de polipropileno de diámetro  $\frac{1}{2}$ ". (Ver figura 70)

Se recomendó inyectar una lechada de proporciones 0.45, es decir, por cada 22.5 lts de agua se adicionó 50 Kg de cemento, se sugirió utilizar un aditivo expansor de mortero según recomendaciones del fabricante. Este aditivo cumplió la función de expandir la lechada de tal manera que llenó todos los espacios vacíos entre torones.

**Figura 70: Manguera de polipropileno para inyección de lechada. (Autor)**
