**SEGUIMIENTO Y MEJORAMIENTO EN LOS PROCESOS DE MANEJO DE RESIDUOS Y  
CALIDAD DE AGUA EN EL DEPARTAMENTO DE GESTIÓN AMBIENTAL –  
SUPERINTENDENCIA DE INGENIERÍA AMBIENTAL EN LA EMPRESA CARBONES DEL  
CERREJÓN LIMITED**

**AUTOR  
CIELO MARÍA DELGADO MUÑOZ  
ID: 000319311**

**ESCUELA DE INGENIERÍA  
FACULTAD DE INGENIERÍA AMBIENTAL  
UNIVERSIDAD PONTIFICIA BOLIVARIANA  
BUCARAMANGA  
2021**

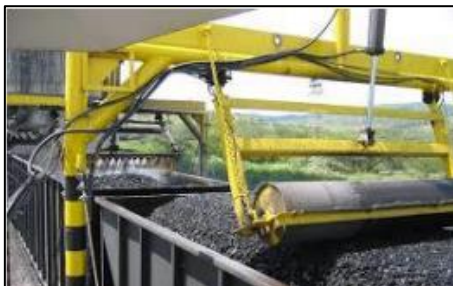
### Figura 6

*Nivelación y cargue de Carbón en los vagones del ferrocarril.*

Luego de determinar la calidad del carbón a partir de pruebas, el carbón es triturado y apilado según su calidad, el movimiento se hace con camiones que van desde las 190 a las 320 toneladas. Para su viaje, el carbón es cargado en los silos, ver figura 6, dentro de los vagones del tren y posteriormente se realiza la nivelación de cargas y un riego que permite el control de material particulado. El transporte es realizado con trenes de 150 vagones aproximadamente, hace ciclos de 12 horas que incluyen carga, recorrido, descarga y regreso; cuando está en el puerto se apila de tal forma que conserve su calidad y se certifica antes de salir a embarque (Carbones del Cerrejón Limited, s.f.).

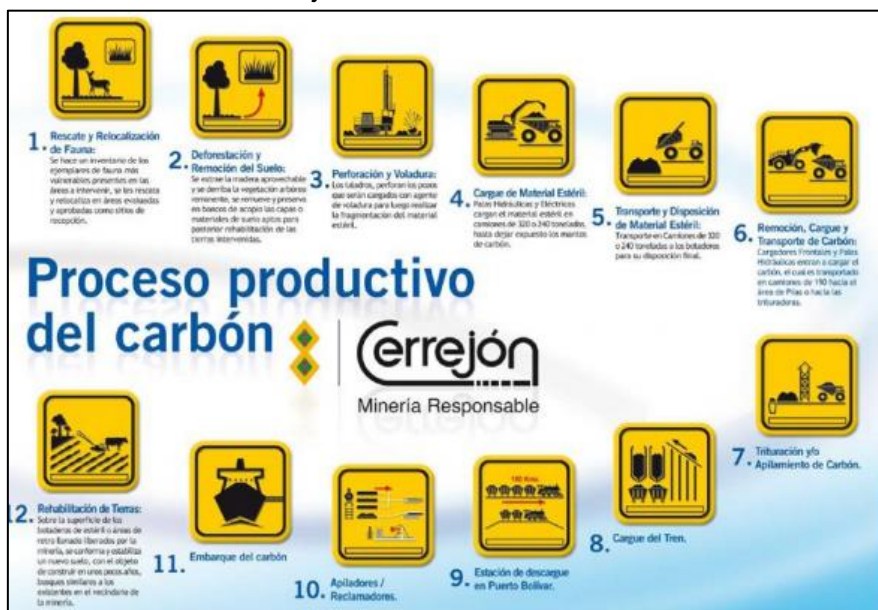
**Figura 7**

sean necesarios y su distribución. Esta se realiza sin afectar el material volando únicamente la roca, usando el Paraplug que permite crear una cámara de aire cuidando que el carbón no se afecte por la combustión de la voladura (Cerrejón, Cerrejón Minería Responsable, s.f.). El proceso productivo del carbón se resume en la figura 7.

*Proceso productivo del Carbón Cerrejón*

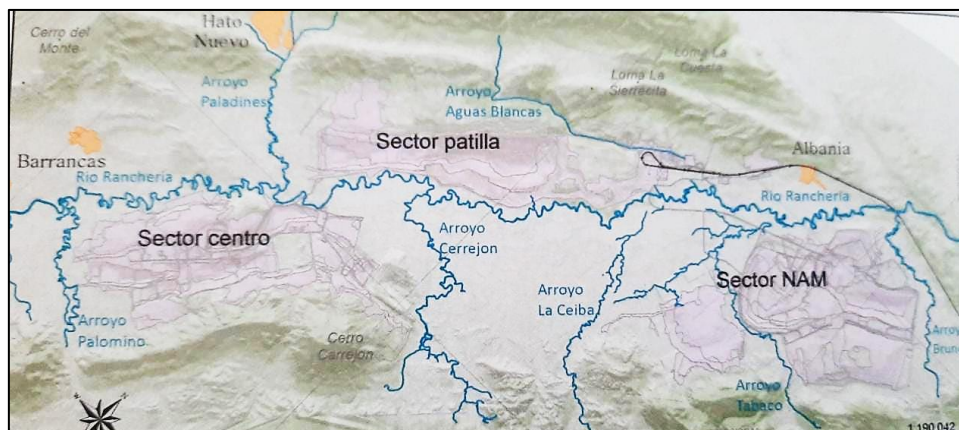
La figura 10 muestra el cuerpo hídrico que se encuentra dentro de las zonas de Cerrejón, puede evidenciarse los municipios aledaños, el lugar de los tajos y las tres zonas centrales de minería que incluyen las nuevas áreas de minería.

**Figura 10***Red hídrica Cerrejón.*

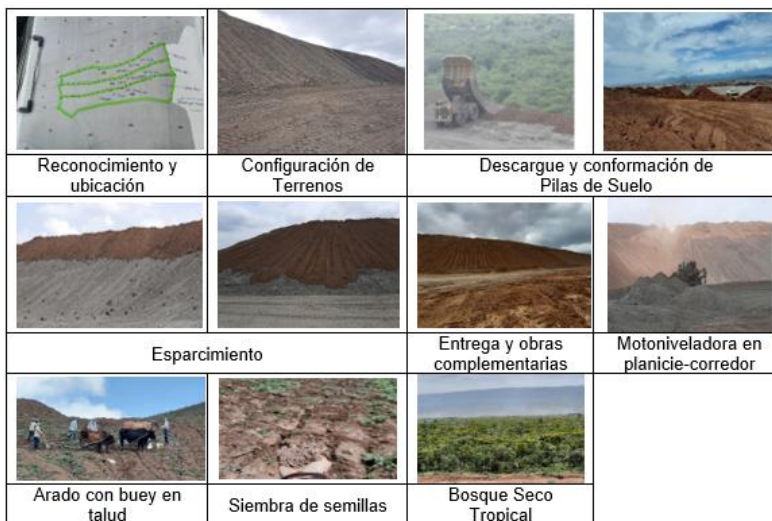
**Figura 15**

La figura 15 evidencia fotográficamente el proceso dentro de adecuación dentro de la rehabilitación de tierras.

*Proceso de adecuación: rehabilitación de tierras*

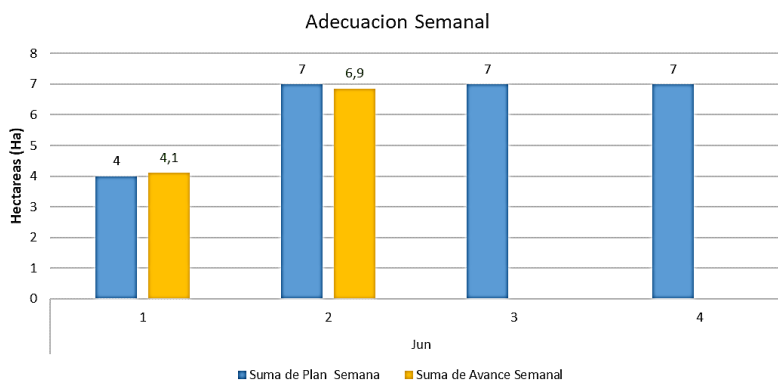
**Figura 17**

Con las visitas semanales se genera una gráfica del proceso de adecuación, ver figura 17, se compara el porcentaje ejecutado de la semana en los terrenos VS el porcentaje programado semanal, esto con el fin de cumplir la meta de hectáreas anuales rehabilitadas. Las barras se agrupan de acuerdo a las semanas del mes, en este caso 4.

*Informe Semanal Porcentaje de Adecuación*

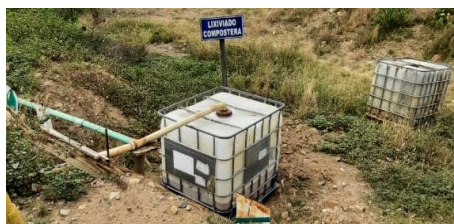
### Figura 23

*Almacenamiento de lixiviados de la compostera*

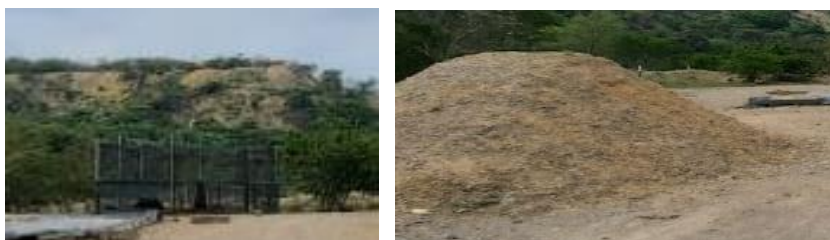
### Figura 24

La zona también cuenta con un área completamente enmallada como lo muestra la figura 24, donde se rompen las bolsas para separar y verificar que los residuos que van a distribuirse en las hileras sean 100% orgánicos y no halla afectación del compost generado.

*Zona de Separación del Material a Compostar*

*Nota.* Área enmallada donde se hace la separación de residuos (izquierda). Compostaje separado y mezclado listo para depositarse en las hileras (derecha)

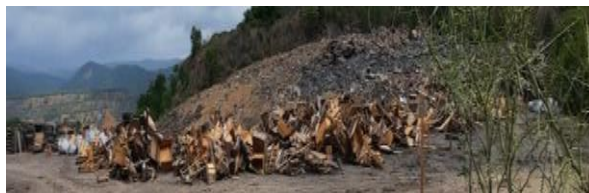
## Figura 25

**Madera.** La madera es un material biodegradable, natural y vegetal proveniente de los árboles, necesita muy poca energía para transformarse, es excelente aislante térmico y protege los objetos, por esta razón es usada para transportar piezas mecánicas y fabricar diferentes objetos dentro de la industria. Su tiempo de degradación es relativamente corto comparado con otros materiales, su descomposición es estimada entre 2 y 3 años en su estado natural, y hasta los 15 años si se encuentra pintada o posee algún tratamiento. La figura 25 evidencia el lugar de almacenamiento de la madera.

### *Almacenamiento de madera residual*

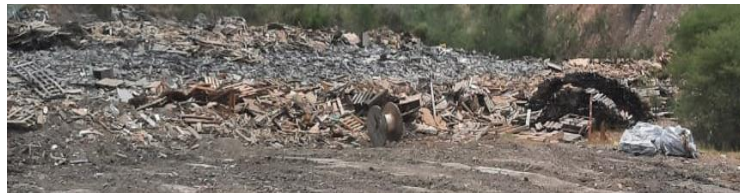
## Figura 26

Dentro del nivel 140 existe un área destinada para el depósito de este material, aunque en algunas ocasiones la madera es reutilizada al encontrarse en buen estado, la mayor parte de madera que se encuentra almacenada posee un mal tratamiento y se encuentra contaminada con hidrocarburos o residuos peligrosos lo cual hace que pierda su utilidad. Gran parte de esta madera proviene de la protección de piezas mecánicas durante el proceso de transporte, también como base donde vienen enrollados cables, sin embargo, en el área de talleres al manipular diversos hidrocarburos y aceites y presentarse una mala disposición y gestión es contaminada perdiendo su proceso de aprovechamiento, la figura 26 evidencia algunos tipos de madera encontrados.

### *Diferentes tipos de madera residual*

*Nota.* La madera proviene de rollos de cable y principalmente cajas de transporte de piezas que al ser contaminadas con grasa u otra sustancia no permite su aprovechamiento.

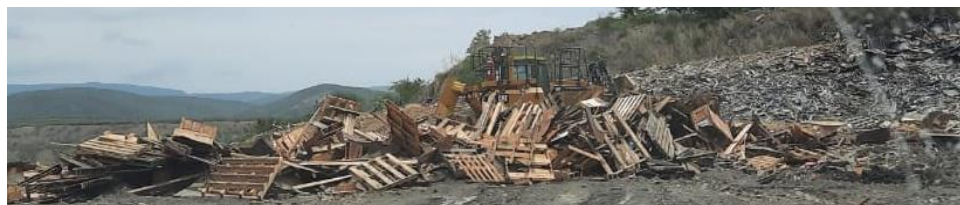
## Figura 27

Finalmente, dentro del espacio destinado, pasa un tractor para disminuir su tamaño y compactar los trozos de madera, ver figura 27, puede evidenciarse por el color que posee cuánto tiempo lleva la madera y su descomposición al aire libre.

### *Compactación de la madera*

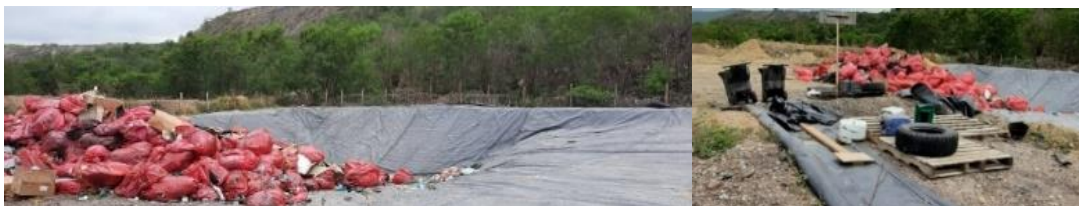
### Figura 29

**Celda de Residuos Peligrosos.** Esta celda está recubierta con dos geotextiles como medida de prevención ante la contaminación del suelo con residuos peligrosos, estos residuos se identifican con bolsas rojas. Además, sobre los geotextiles, que se encuentran puestos uno sobre otro, se colocan llantas usadas para mitigar que algún objeto cortopunzante pueda romper la bolsa y a su vez romper el geotextil. La figura 29 es una fotografía de la celda de residuos peligrosos.

*Celda de Residuos Peligrosos*

Las bolsas se depositan sin ningún orden, tampoco hay un control sobre qué objetos son depositados dentro de ellas, pero si se conoce de dónde vienen (División médica, talleres, laboratorios). Al momento de la inspección se encuentran algunas bolsas rotas con residuos depositados sobre el geotextil, esto se debe a que personas del sector han intentado robarse el geotextil cortando e incluso incendiando este protector, lo cual ocasiona que se desacomoden y se exponga el área a un incidente ambiental, por esta razón alrededor se encuentra una serpiente como medida de protección.

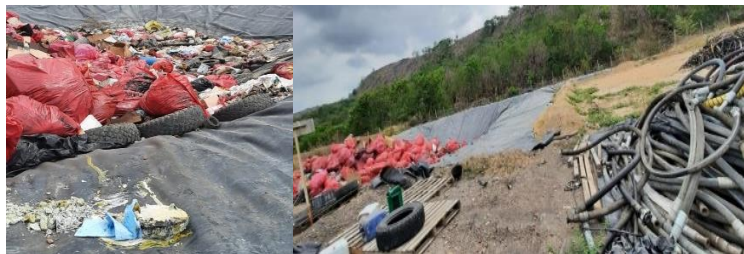
### Figura 30

Se puede visualizar que la mayoría de bolsas rojas se encuentran manchadas de color negro y no se encuentran bien selladas, en estas bolsas hay guantes, estopas y trajes contaminados, así como algunos productos químicos que se depositan en los talleres e incluso residuos de diferentes tipos debido a la mala separación en la fuente de generación. Dentro de la celda de residuos peligrosos hay depósito de otros materiales como canecas, cartón, alambre, tubos, latas, trapos, guantes, cables, etc. El lugar se encuentra muy cercano al almacenamiento de mangueras, ver figura 30.

*Residuos dentro de la Celda de Respel.*

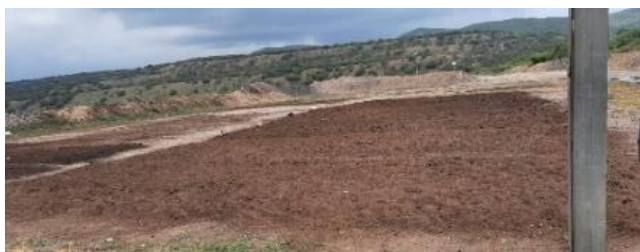
### Figura 31

**Aserrín contaminado.** El aserrín es un material que se desprende de la madera, su composición depende de la fase en que se extraiga y del secado del producto que varía su contenido de humedad, densidad, valor calórico y componentes de Carbono, Hidrógeno, Nitrógeno y Oxígeno. El aserrín, ver figura 31, se considera altamente contaminante para el medio ambiente especialmente en el suelo y el agua, además que genera polvo (emisiones de Dióxido de Carbono), perjudica la salud de los trabajadores y posee problemas por incendios y autocombustión, propagación de hongos, plagas y enfermedades.

*Aserrín contaminado*

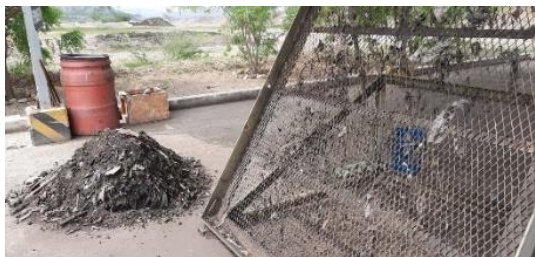
### Figura 32

El aserrín es usado en la zona de talleres y mantenimiento como medio de absorción de sustancias peligrosas ante derrames de hidrocarburos, aceites o grasas. El modo de uso es colocar un poco de aserrín sobre la mancha y luego llevar este aserrín a una tolva donde se escurra dejándolo con la menor proporción de impregnación. Luego de su secado, el aserrín se lleva al nivel 140 donde es cribado en una malla, ver figura 32, para separar los sólidos de mayor tamaño, es importante que el proceso solo se realice con el aserrín, posteriormente se vierte en el suelo y se agregan 2 reactivos uno es utilizado para el crecimiento bacteriano y el segundo es para acelerar el proceso de eliminación y degradación de hidrocarburos.

*Cribado Aserrín contaminado*

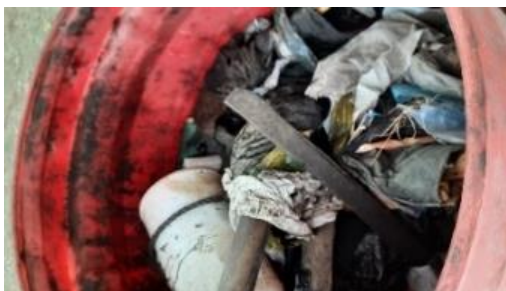
### Figura 33

En la misma área de tamizaje existe una caneca roja para almacenar los residuos desechados ya que están contaminados con materiales peligrosos, se evidencia que se descarta gran parte del material que llega para el tratamiento de aserrín contaminado. En la figura 33 se evidencia que dentro del material desechado hay trapos, servilletas, guantes, madera, tapabocas, envases, entre otros, lo cual refiere que no hay buena disposición en la fuente de este material y que se debe hacer un trabajo adicional (cribado) para poderse tratar.

*Residuos de Desecho que vienen con el aserrín contaminado*

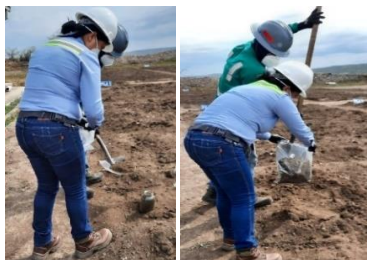
### Figura 35

La figura 35 indica cómo se realiza la toma de las muestras, esta se realizó el primer día que se aplicó el reactivo, esta muestra se realiza junto con el personal encargado de enviarla a laboratorio. Debe mezclarse muy bien el aserrín y luego llenar 2 frascos y 2 bolsas Ziplock con el producto mezclado.

*Recolección de muestras*

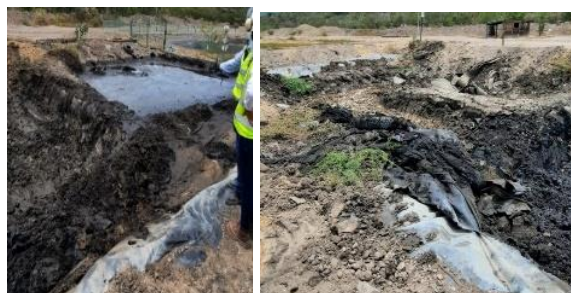
### Figura 37

Algo similar sucede con los lodos aceitosos, anteriormente poseía una piscina adicional, en caso de rebose, que tenía partes del geotextil rotos, en mal estado y los residuos acumulados, en la actualidad se realiza un mantenimiento, ver figura 37, para hacer 2 vertederos adicionales y cambiar el geotextil.

*Estado y Mantenimiento de la piscina de lodos aceitosos*

Al momento de hacer el mantenimiento se evidenció que efectivamente el geotextil estaba dañado y debía cambiarse, además, se evidencia gran acumulación de lodos residuales en el fondo.

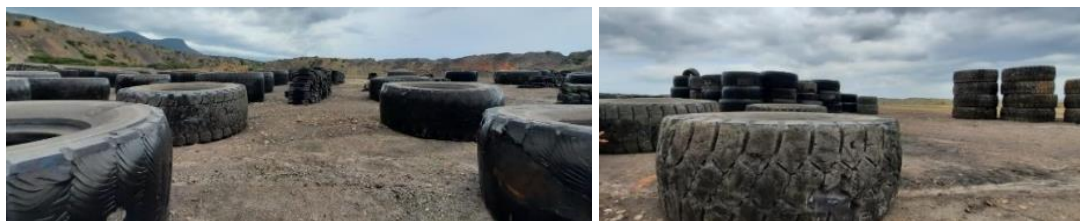
#### **Figura 40**

La zona de recuperación de llantas se realiza a cielo abierto, las llantas de los diferentes equipos mineros, especialmente los de cargue de carbón que son las más grandes, se encuentran ubicadas a la intemperie lo cual causa afectación del paisaje e incluso un incumplimiento de la Resolución 1326 de 2017 que prohíbe acumular llantas usadas a cielo abierto y además enterrarlas como método de disposición final, ver figura 40.

*Llantas para Aprovechamiento a Cielo Abierto*

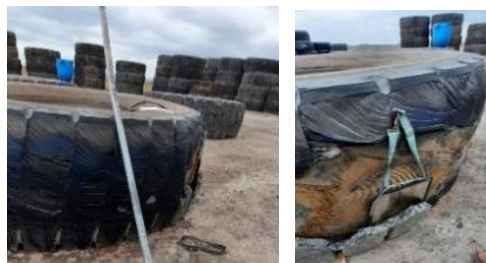
### Figura 41

La figura 41 indica los materiales del proceso de aprovechamiento manual con herramientas convencionales, un tubo para hacer palanca, una lámina cortadora para recuperar el caucho de las llantas mineras.

*Elementos utilizados para el aprovechamiento de llantas*

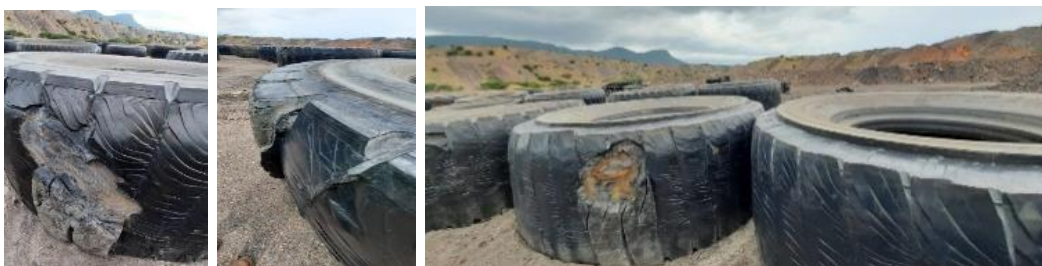
### Figura 42

Este proceso se realiza diente por diente haciendo cortes diagonales, ver figura 42, aproximadamente una llanta pesa 5 toneladas y pueden recuperarse de 2 a 3 toneladas de caucho según su estado. La llanta se va cortando capa por capa.

*Recuperación de llanta capa por capa*

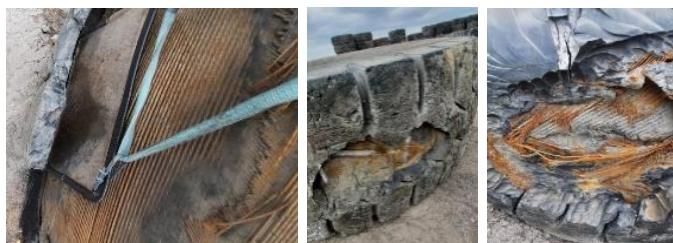
### Figura 43

En su interior también posee unos alambres, figura 43, que pueden ser reciclados. La parte no recuperable de la llanta pertenece a metal que puede ser vendido como chatarra, sin embargo, al ser un proceso manual es bastante manipulado.

*Alambre dentro de las llantas*

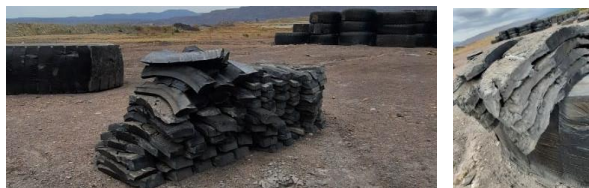
El material recuperado se organiza uno sobre otro formando filas de caucho como puede verse en la figura 44.

**Figura 44***Caucho recuperado*

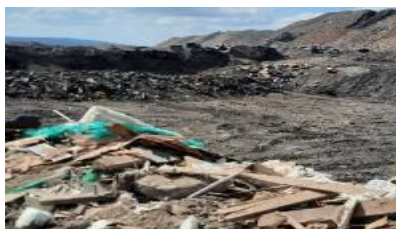
Los filtros son lavados y reutilizados hasta un total de 3 veces por mantenimiento, esto prolonga la vida útil del filtro y disminuye los costos, sin embargo, para la disposición final de filtros de aire se está realizando una celda para enterrar a futuro los filtros de aire recolectados ya que se generan en gran proporción y no se usan para aprovechamiento. Para la construcción se realiza una celda, que puede verse en la figura 46, con diversos residuos para su conformación y estabilidad como madera, plásticos, escombros, Icopor, entre otros.

**Figura 46***Nueva celda de almacenamiento de filtros de aire*

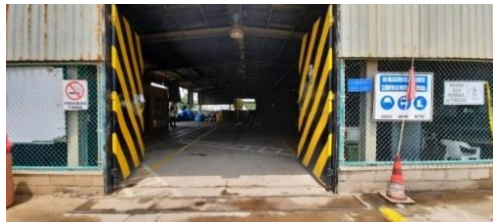
### Figura 47

**Bodega de Reciclaje.** La bodega de reciclaje, ver figura 47, integra diversas zonas como lo son recuperación de cartón, de plástico, de papel, de filtros de aceite, de chatarra e incluso almacenamiento temporal de residuos. Cuenta con área de triturado, de insumos, área de almacenamiento (canecas en stock para recolección de residuos), cuarto frío y almacenamiento de residuos hospitalarios (Covid), geotextiles.

*Bodega de Reciclaje*

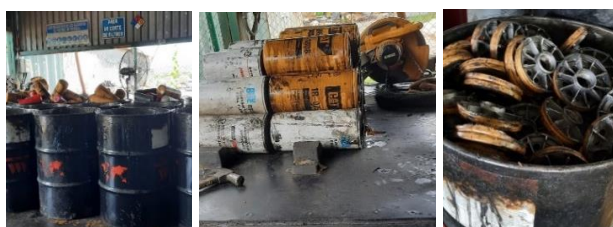
## Figura 53

Cada filtro pasa por una máquina de corte donde se retira la parte del extremo inferior, esta parte es cilíndrica y posee en su interior una serie de particiones metálicas, el nombre del lugar donde se realiza la tarea es “Área de Corte de Filtros”, ver figura 53.

### Área de corte de filtros

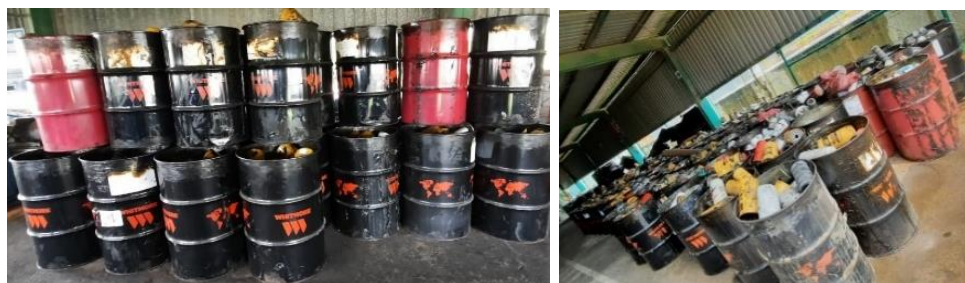
### Figura 54

La figura 54 muestra el almacenamiento de los filtros, como se evidencia la cantidad es muy elevada y algunos cilindros no están en las mejores condiciones, esto porque se encuentran untados de grasa, y ensucian el filtro que va a recuperarse.

*Almacenamiento de filtros*

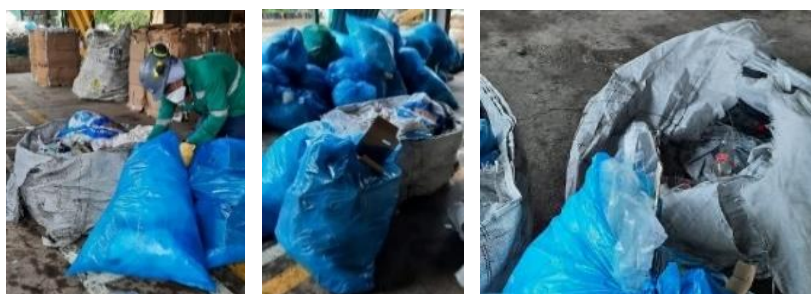
### Figura 55

**Recuperación de Plástico.** El plástico es seleccionado por operarios de la Fundación Rotaria Manos Solidarias, ya que por la mala separación en la fuente viene mezclado con diversos tipos de residuos que incluyen cartón y papel, esto puede verse en la figura 55.

*Separación de plástico*

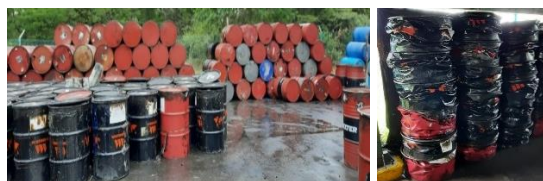
**Figura 60**

**Recuperación de Chatarra obtenidas de cilindros metálicos.** Uno de los usos de los cilindros metálicos, ver figura 60, es almacenar los filtros de aire y aceite, asimismo, cuando cumplen su vida útil son comprimidos y vendidos como chatarra. En los alrededores de la Bodega de Reciclaje hay un almacenamiento de grandes valores de estos objetos que llegan a la compañía como envase de diversos productos y piezas.

*Cilindros metálicos*

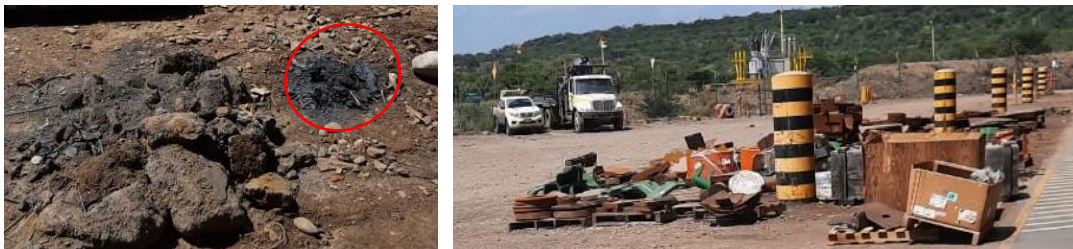
### Figura 67.

lluvia, el barro y la tierra. Se evidencian algunas zonas descuidadas con barro y una agrupación mixta de residuos, la figura 67 indica un derrame de grasa en el suelo producto de la mala disposición de residuos.

*Fuentes de contaminación de residuos*

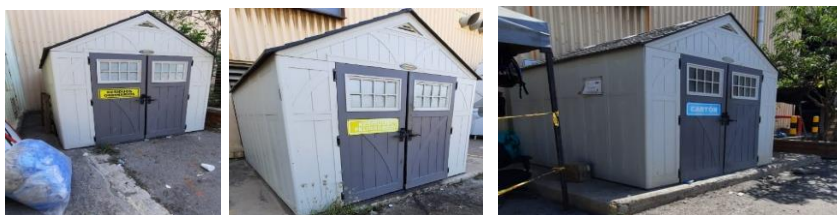
### Figura 68

Como se ve en la figura 68, en la parte exterior de los talleres existen 3 casetas de almacenamiento de residuos que son ordinarios, peligrosos y cartón. Allí deben depositarse temporalmente las bolsas mientras la ruta de recolección pasa a recogerlas.

*Casetas de almacenamiento de residuos fuera de talleres permanentes.*

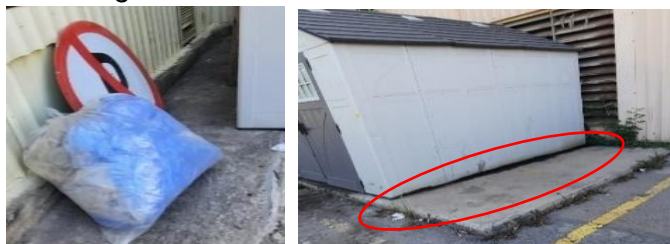
### Figura 69

Se encontraron dos problemas evidenciados en la figura 69, el primero, había bolsas fuera de los contenedores sin marca o indicación de lo que contenía, esto puede traer vectores y ocasionar accidentes. Segundo, dentro de la caseta de residuos peligrosos se evidencia una mancha de aceite longitudinal infiltrada por la parte inferior, este aceite está en contacto con el suelo y puede seguirse expandiendo, una posible causa es que no hubo correcto manejo para escurrir el líquido del objeto que lo contenía o que la bolsa donde se deposita presenta una fuga.

*Derrame de hidrocarburos en lugares de almacenamiento*

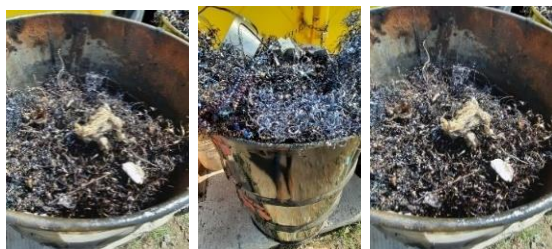
**Contenedor Viruta metálica.** La viruta metálica procede del taller de soldadura del corte de piezas, se encontraron 3 diferentes tipos de viruta según el tamaño y grosor, cada viruta es almacenada en recipientes metálicos, además, se evidencian residuos como trapos y plásticos que no deberían mezclarse. La viruta se muestra en la figura 72, allí se ven los diferentes tipos.

**Figura 72***Viruta metálica*

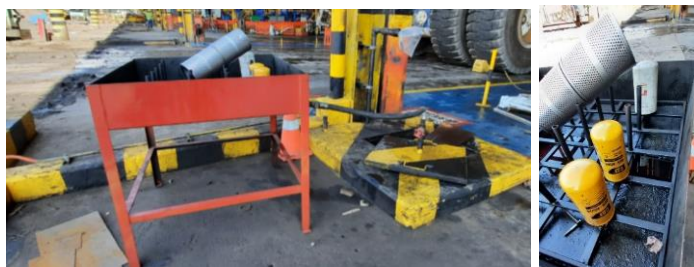
**Escurredor De Filtros.** Con respecto a los aceites de los filtros, antes de enviarse a la fundación rotaria Manos solidarias para su recuperación, deben colocarse boca abajo con el fin de escurrir la mayor cantidad de líquido posible, estos filtros se colocan en un recipiente especial que también es drenado. Este escurridor se muestra en la figura 73.

**Figura 73***Escurredor de filtros de aceite.*

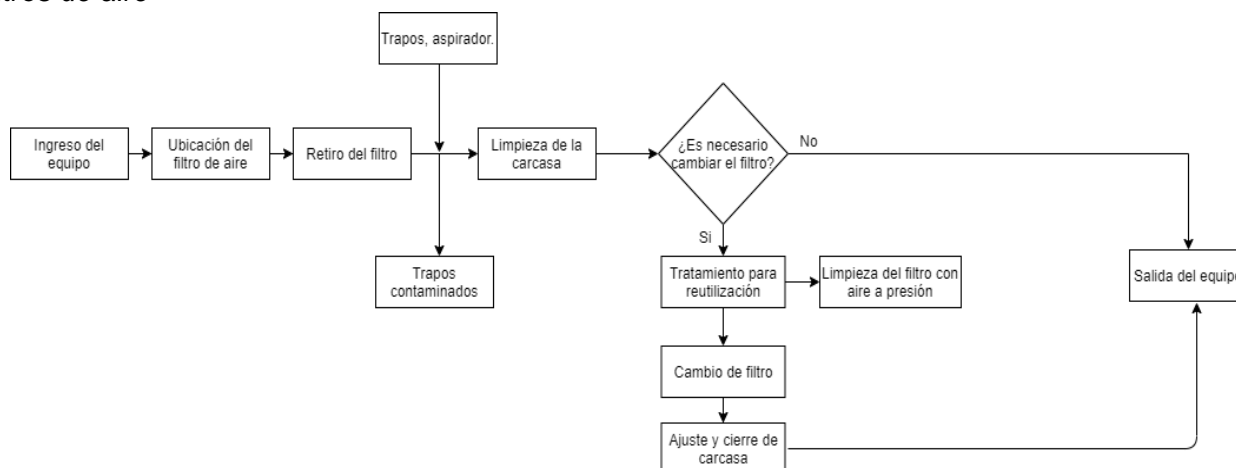
**Figura 80**  
*Filtros de aire*

**Filtros de aire.** Para el proceso de mantenimiento de filtros de aire se necesitan los siguientes insumos especificados en la figura 80, obteniendo los respectivos residuos.

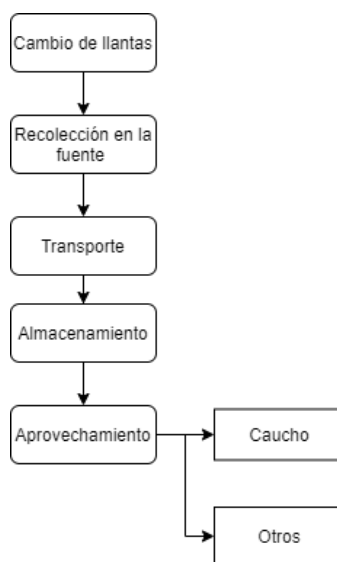
**Figura 83**

**Llantas.** Para el proceso de llantas se realizan las siguientes actividades donde se obtiene aprovechamiento de caucho y componentes de chatarra relacionados a las fibras de metal dentro de las ruedas. La figura 83 resume el proceso de disposición final relacionado al cambio de llantas.

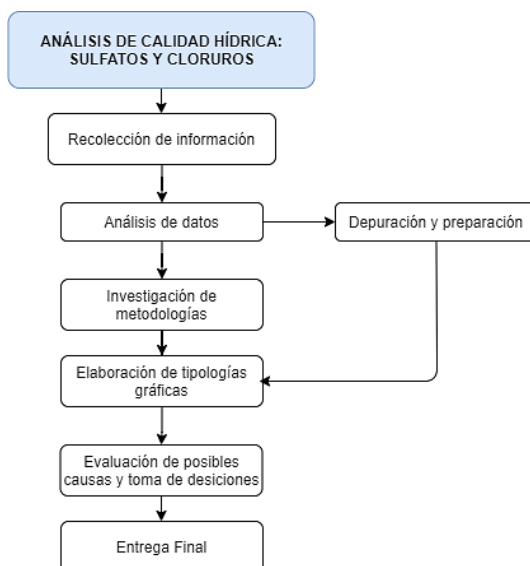
**Figura 90**

Para realizar el siguiente informe de análisis se procedió a utilizar la siguiente metodología indicada en la figura 90, primero se hace una recolección de información de los datos de calidad de agua, la ubicación de los puntos de muestreo y análisis del territorio. Luego se realiza un análisis de datos, sus unidades, fechas, métodos de ensayo que permitan depurar y preparar la información que se va a utilizar en la construcción de los mapas. Se elaboran los mapas mediante el software de SIG (Sistemas de Información Geográfica) ArcGis, con esto puede analizarse de forma más clara cuáles son las zonas donde existe contaminación y así evaluar las posibles causas que llevan al incumplimiento de la normativa, eso también permite establecer algunas medidas que permitan tomar decisiones, mejorar y controlar la gestión hídrica dentro de la mina Cerrejón. Finalmente, se realiza la entrega del informe.

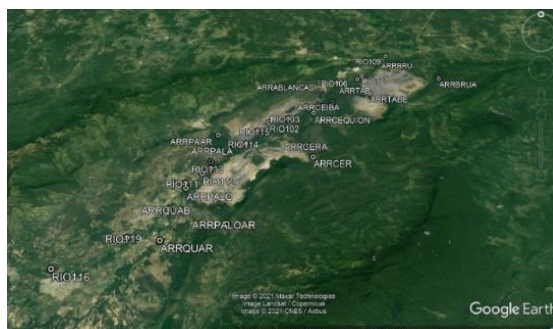
**Figura 94**

La ubicación geográfica de los puntos de muestreo (Ríos y arroyos) se presenta en la figura 94:

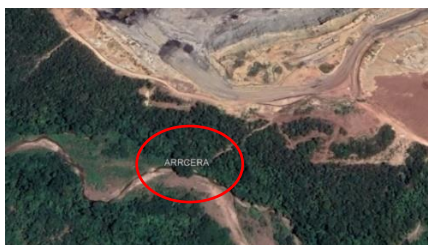
**Figura 99**

En marzo de 2018 se registran pocas lluvias, con respecto a los valores de cloruros, todos los puntos muestreados cumplen con la normativa de no superar el valor máximo de 250 mg de Cl/l, el arroyo Cerrejón Aguas abajo presenta el valor más alto (178 mg de Cl/l), de ahí que resalte un punto verde de mayor tamaño en la gráfica derecha, los demás puntos registran valores inferiores a los 50 mg de Cl/l. El arroyo Cerrejón Aguas abajo presenta valores de dureza total de 1130 mg CaCO<sub>3</sub>/L, este parámetro se asocia conforme a la concentración de sales de calcio y magnesio que se encuentran disueltas en agua (el calcio registra 109,9 mg Ca/l y el magnesio 191,4 mg Mg/l). Así mismo, el sodio indica 290,9 mg Na/l; valores de conductividad de 3126  $\mu$ S/cm proporcionales al valor de sólidos disueltos (2548 mg/l); sólidos totales de 2784 mg/l y sólidos suspendidos de 2548 mg/l, estos últimos son los responsables de la turbiedad (4,84 UNT) y pueden dar lugar a depósitos de lodo. Finalmente, coliformes fecales y totales con 24000 NPM/100m/L, ambos con el mismo valor, como puede verse en la imagen, cerca de este lugar no existen asentamientos, pero si se evidencia el suelo un poco erosionado cerca al cauce del arroyo, puede haber presencia de animales que incidan en la presencia de coliformes, incluso desechos en descomposición o aguas negras. La figura 99 indica la ubicación del punto.

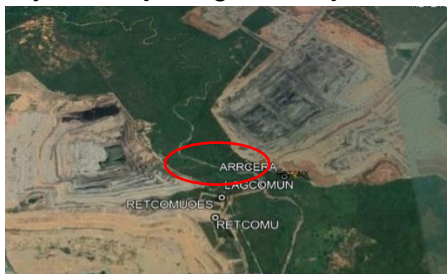
### Figura 102

Con respecto a los sulfatos, nuevamente se destaca el arroyo Cerrejón Aguas Abajo que incumple los valores máximos permitidos con un registro de 1425 mg de  $\text{SO}_4^{-2}$ , este valor se mantiene comparado con el mes anterior. Los demás puntos registran inferiores a los 50 mg de  $\text{SO}_4^{-2}$ , a excepción del arroyo Bruno Aguas Abajo indica un valor de 305 mg de  $\text{SO}_4^{-2}/\text{l}$ . Los valores de conductividad del arroyo cerrejón aguas abajo son de 3150  $\mu\text{S}/\text{cm}$  y de calcio registra valores de 139,1 mg  $\text{Ca}/\text{l}$ . Se aclara que, no existe afectación de calidad en el otro punto del mismo cauce del arroyo Cerrejón (aguas arriba), ni tampoco en los puntos del Río Ranchería, dando a entender que el flujo del agua disminuye las concentraciones y hace que

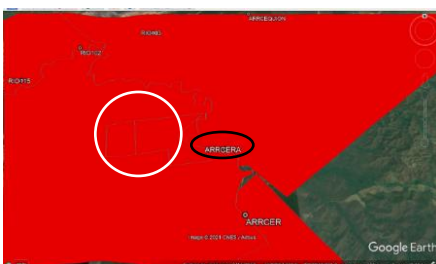
### Figura 103

Comparando la ubicación del punto de muestreo del Arroyo Cerrejón (óvalo negro) frente a los títulos mineros (rojo), se evidencia que dentro de Cerrejón hay presencia de la compañía SAAB Maquinaria/ Bridge Coal Ltd o Caypa (Círculo Blanco) para la explotación de carbón, seguidamente se encuentra otro título de Carbones Colombianos del Cerrejón inscrito en 1997. Ver figura 103.

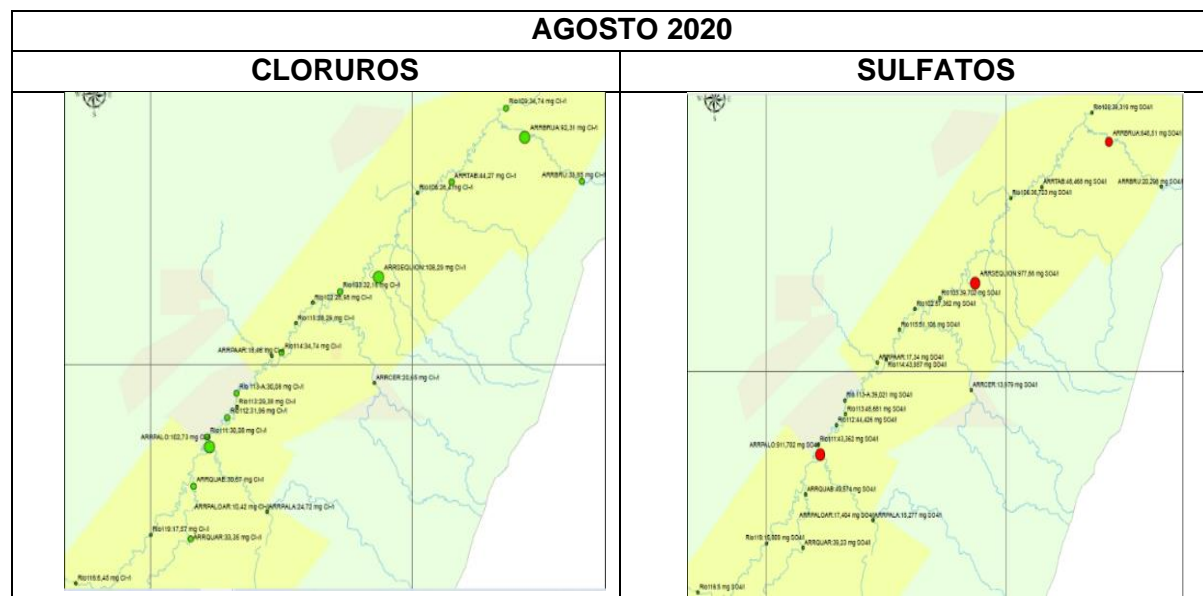
**Figura 131**

*Comparación Cloruros y Sulfatos Agosto 2020*

En el mes de agosto se registra más variabilidad tanto en cloruros como en sulfatos, los sulfatos se concentran en tres zonas con mayor concentración, estas son: Arroyo Sequión (108,29 mg Cl<sup>-</sup>/l), Arroyo Palomino Aguas abajo (102,73 mg Cl<sup>-</sup>/l) y arroyo Bruno aguas abajo (92,31 mg Cl<sup>-</sup>/l). Ver figura 131.

Los sulfatos presentan estos mismos puntos, pero con valores muy elevados que conllevan al incumplimiento del máximo permisible estipulado en 400 mg de SO<sub>4</sub><sup>-2</sup>/l, el Arroyo Sequión presenta una concentración de 977,66 mg de SO<sub>4</sub><sup>-2</sup>/l (la más elevada), el arroyo Palomino 911,70 mg de SO<sub>4</sub><sup>-2</sup>/l y el Arroyo Bruno 648,51 mg de SO<sub>4</sub><sup>-2</sup>/l todos en su zona aguas abajo. Estos puntos se encuentran muy distantes unos de otro y no afectan las condiciones aguas arriba ni tampoco el estado del río ranchería. En los dos puntos nuevos se localiza un extremo del tajo Oreganal (Arroyo Palomino) que tiene cerca la laguna Palmarito; y por otra parte el arroyo Sequión cerca de la Laguna de Retención Annex Oeste y del Arroyo La Ceiba. Estas zonas no poseen asentamientos dentro de sí que puedan afectar por causas antropogénicas la calidad de agua, sin embargo, el fenómeno de la niña que trae consigo lluvias puede aumentar la capacidad de las lagunas provocando vertimientos que circulan por los arroyos afectando su calidad.

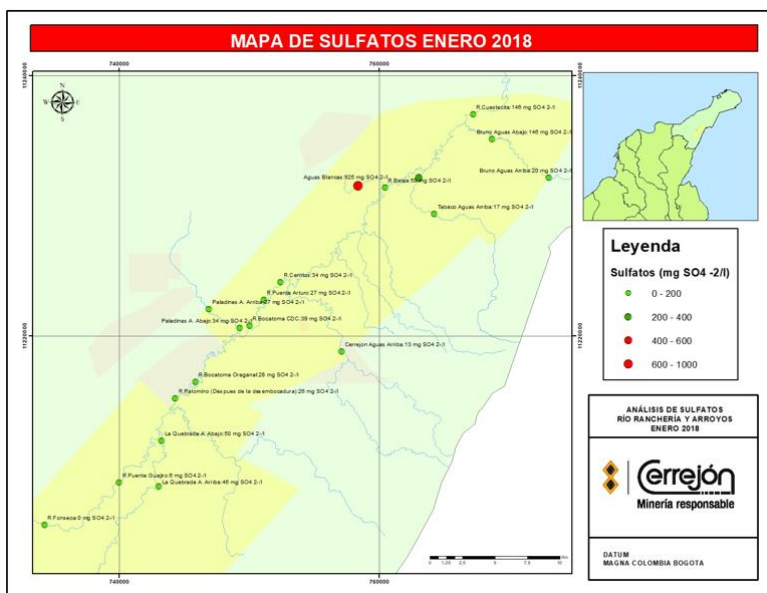
**Figura 136**

En la figura 136, se evidencia el formato original de los mapas realizados respecto al análisis de calidad de Cloruros y sulfatos, se evidencia el nombre del mapa, la ubicación geográfica, la leyenda y los rótulos de la empresa.

*Formato entrega de mapas, Sulfatos enero 2018*
