**PROPUESTA PARA ACTUALIZACIÓN DEL MANUAL DE
INSPECCIÓN VISUAL DE VÍAS DE PAVIMENTOS FLEXIBLES
2006 DE INVIAS**

**UNIVERSIDAD PONTIFICIA BOLIVARIANA SECCIONAL
BUCARAMANGA**

**TRABAJO DE GRADO PARA OPTAR
POR EL TÍTULO DE INGENIERO CIVIL**

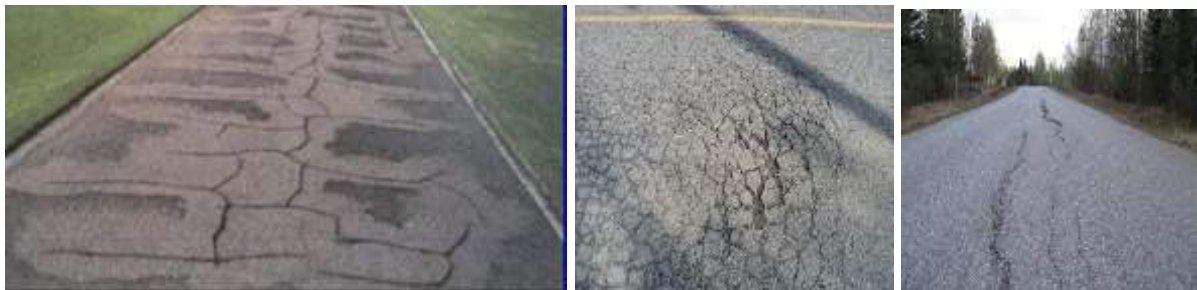
Figura 1. Fallas comunes en pavimento flexible. Tomado de (*Tipos de Fallas en Pavimento Flexible*, 2014).

En el capítulo uno del manual, se especifican los daños más comunes encontrados en pavimentos flexibles (véase Figura 1), como son las fisuras, deformaciones, pérdida superficial de la capa asfáltica y otros daños causados por fuente externas al pavimento. En este espacio, se describen las definiciones de las diferentes formas de deterioro de la vía, así como procedimiento para la identificación y medición de estos (INVIAS; 2006).

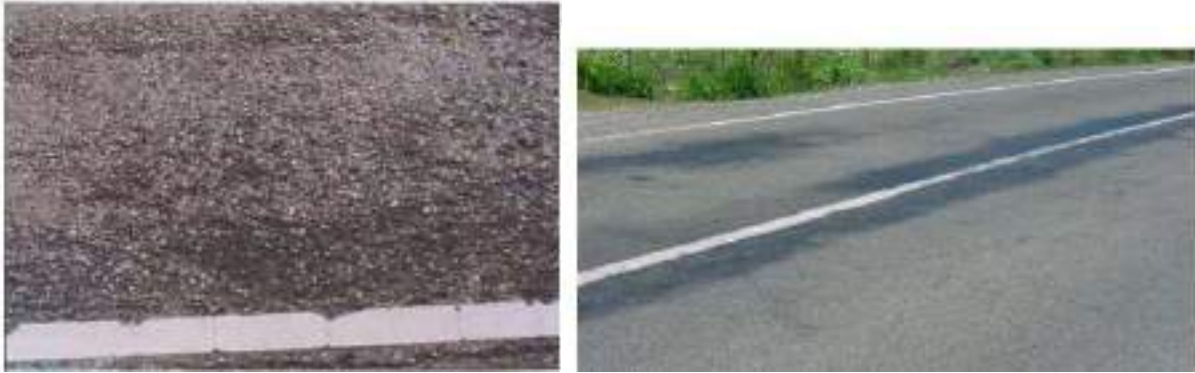
Figura 5. Perdida de áridos y exudación en el pavimento. Tomado de (Dirección de Vialidad, 2016)

Algunos manuales se enfocan más en los procedimientos prácticos, como el instructivo de inspección visual de caminos pavimentados de Chile, aplicable para ambos tipos de pavimento y se utilizan procedimientos similares para la medición de fallas y cálculos de porcentaje de vía con daños. Presenta a detalle el análisis para la pérdida de áridos en el pavimento, así como también la exudación del mismo como se puede ver en la Figura 5 (Dirección de Vialidad, 2016).

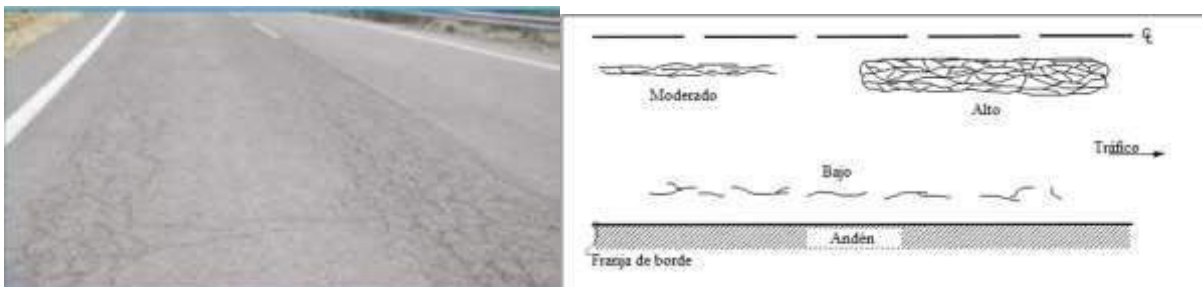
Figura 7. Grietas por fatiga y niveles de gravedad de la fisura. *Adaptado al español de* (US Department of Transportation, 2014)

Especificaciones: Se puede clasificar dependiendo del nivel de gravedad (véase Figura 7): bajo, no se puede observar a plena vista el bombeo, aparición de pocas grietas las cuales no están selladas; medio, aparición de grietas completamente interconectadas entre ellas y pueden estar selladas, el bombeo no es evidente; alto, aparición de grietas interconectadas estancadas de forma severa y las cuales pueden llegar a moverse con el paso del tráfico, el bombeo es evidente (US Department of Transportation, 2014).

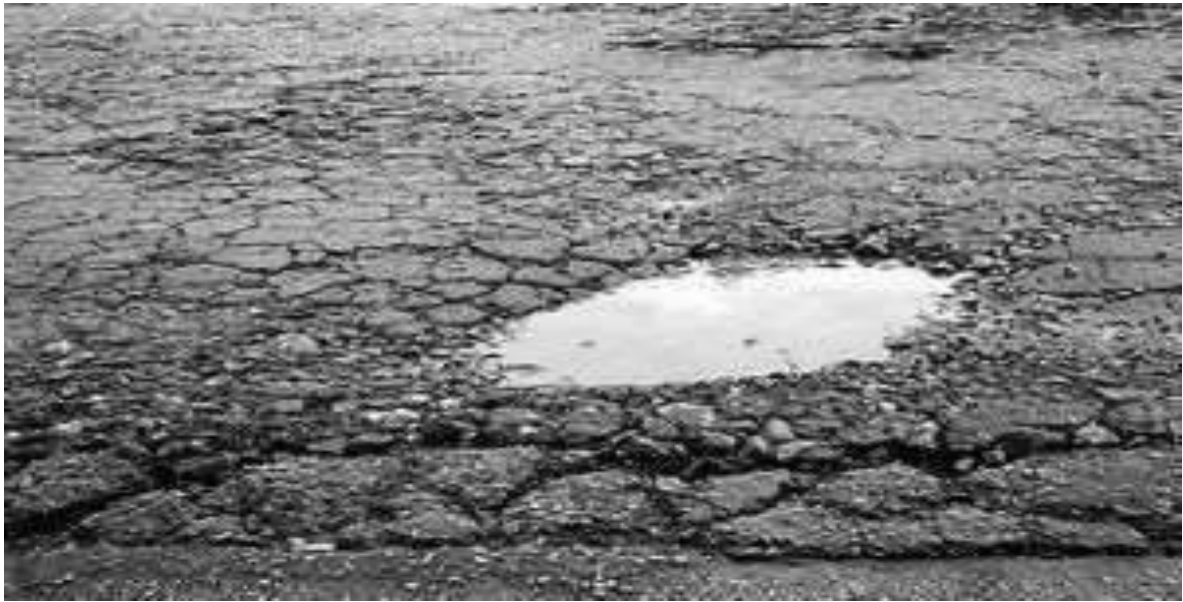
Figura 8. Desintegración del borde con nivel de gravedad alto. Tomado de (Arqhys, 2012)

Desintegración de bordes: se presenta cuando hay un destrucción de forma progresiva de los bordes. Suele presentarse en vías sin hombro. Esta desintegración es causada por el paso sucesivo de vehículos por un mismo lugar de la vía que se

encuentra ubicado en los extremos de esta (véase Figura 8). Esta zona suele tener poca compactación (Arqhys, 2012).

Especificaciones: Se puede clasificar según el nivel de gravedad: bajo, aparición de fisuras leves en el borde; medio, aparición de fisuras en el borde con indicios de descascaramiento; alta, se observa el desprendimiento en la zona del borde de la vía lo que reduce el ancho de la vía (SIECA, 2010). Se recomienda medir los metros cuadrados afectados y clasificarlos según el nivel de gravedad que presente.

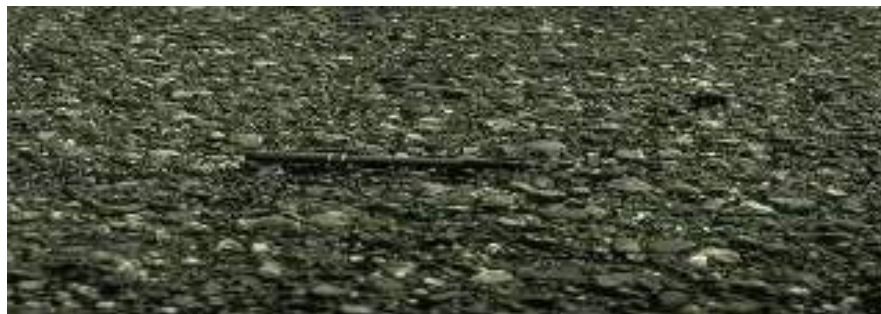
Figura 10. Presencia de agregados en un tramo de vía. Tomado de (Ingeniería Salvador, 2009)

Presencia de agregados: ocurre cuando hay agregados expuestos que no se encuentran dentro del material de liga (véase Figura 10). Esto puede presentarse cuando hay una deficiente granulometría, mala segregación de los agregados en obra, tránsito de vehículos durante la construcción del pavimento, ligante con poca capacidad de contener agregados y uso de agregados que no cumplan con la normatividad (Costa, 2019).

Especificaciones: Este tipo de daño se puede clasificar según el nivel de gravedad: bajo, se puede observar la exposición de agregado en un 20% del total del tramo; medio, se observan entre 20% y 50% de agregado en el total del tramo; alto, se observa más del 50% de agregados en el tramo total (SIECA, 2010). Se recomienda medir el total de metros cuadrados de área afectada y clasificarlos según el nivel de severidad.

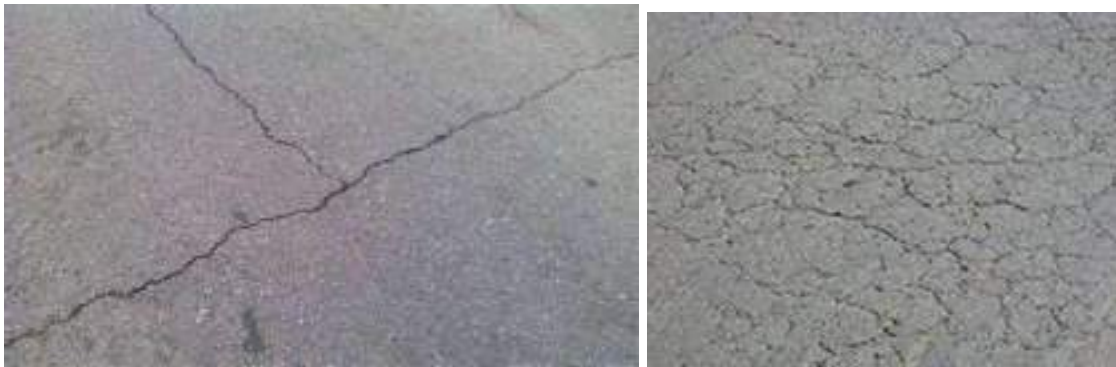
Figura 11. Fisuras estructurales. Tomado de (tecnocarreteras, 2012)

Fisura estructural: se presenta cuando hay un deterioro del asfalto el cual tiene forma de línea recta o de piel de cocodrilo (Costa, 2019) como se observa en la Figura 11.

Para medir las fisuras estructurales se debe identificar y cuantificar el área afectada en metros cuadrados y determinar el porcentaje de fisura según sea el caso correspondiente.

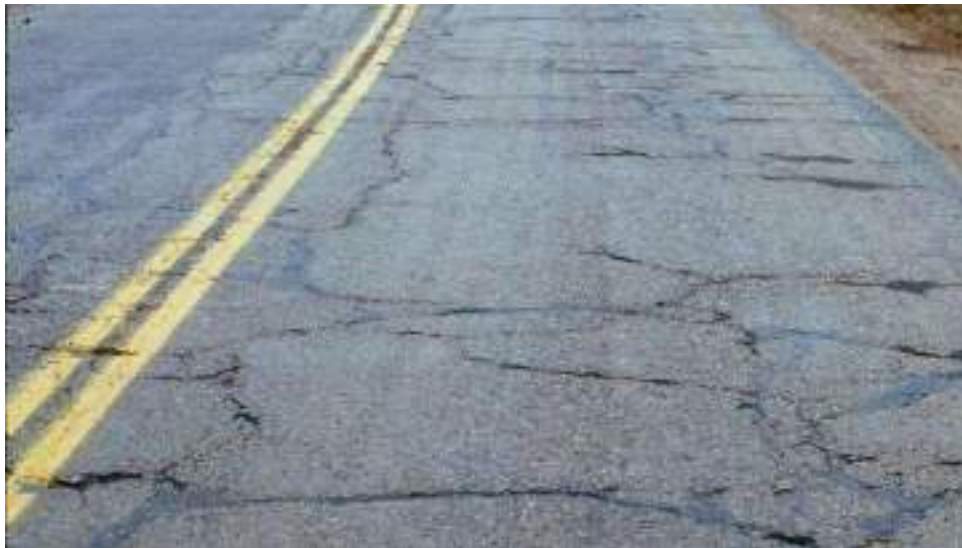
Figura 12. Fisura térmica. Tomado de (Constructora ProyecPlus, 2016)

Fisuras térmicas: este tipo de fisuras se presenta cuando existe una variación de la temperatura lo que hace que el pavimento se expanda y se contraiga creando este tipo de fisuras (véase Figura 12).

Para medir este tipo de fisuras se debe realizar un registro del número de fisuras que tenga un tramo de la vía analizada y registrar el porcentaje de fisura.

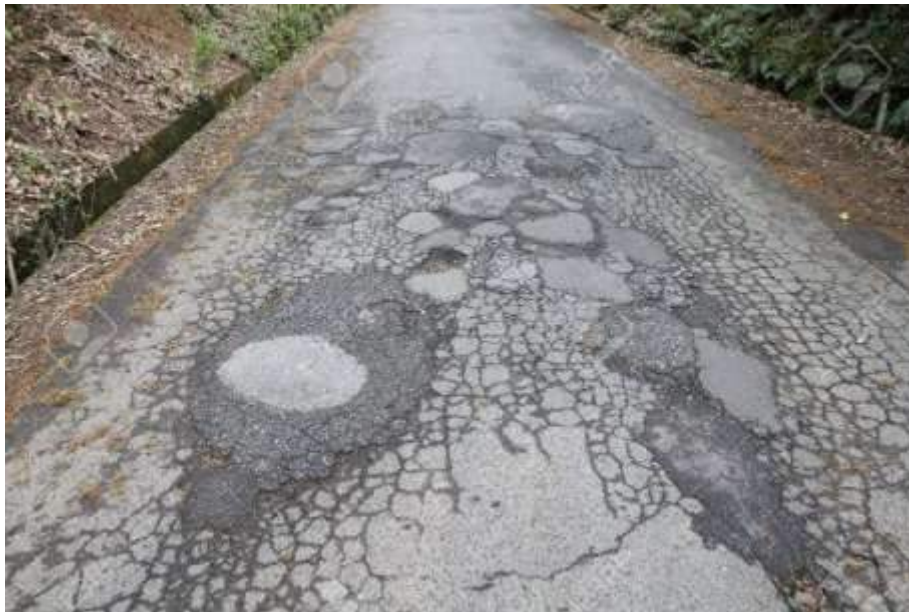
Figura 14. Deterioro de parches. Tomado de (Choquecota, 2020)

En ciertas vías con reparacheo, se pueden presentar diversas falla simultáneamente (véase Figura 14).

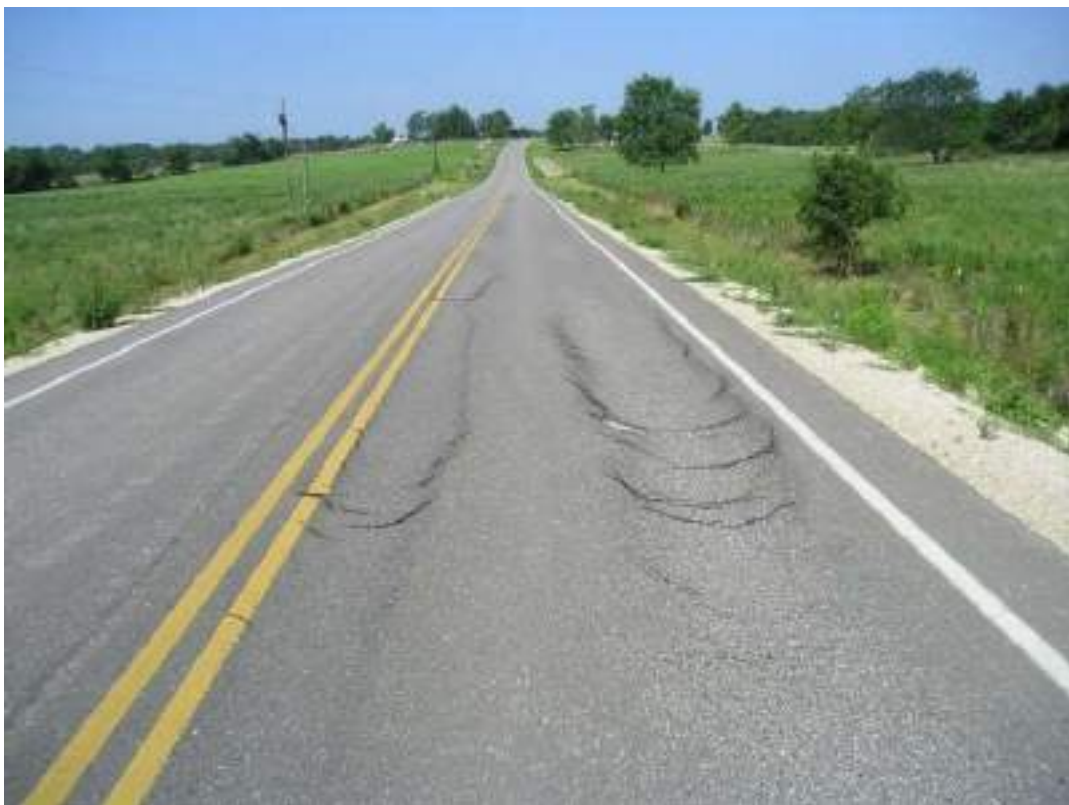
Figura 15. Shoving. Tomado de (Coenen & Goirao, 2017)

Shoving o empuje: hace referencia a un desplazamiento ocurrido en la superficie del pavimento debido a una aceleración o desaceleración provocada por los vehículos que hace que la mezcla asfáltica se mueva (véase Figura 15), puede llegar a desprenderse el material de la carpeta asfáltica y llegar a formar cordones laterales.

Especificaciones: Se puede presentar principalmente en colinas o en las curvas de intersección, también puede ser provocada por inestabilidad en la mezcla, pocos vacíos, mala ejecución del riego de liga o imprimación. Además, se le suele asociar con los desplazamientos verticales (US Department of Transportation, 2014). Se puede llegar a clasificar según el nivel de gravedad: bajo, se puede sentir el empuje como una leve vibración en el vehículo; medio, se siente una vibración fuerte al pasar por la zona afectada; alto, se siente una vibración más fuerte al pasar por la zona y puede llegar a generar riesgo de seguridad por lo que se debe disminuir la velocidad (SIECA, 2010).

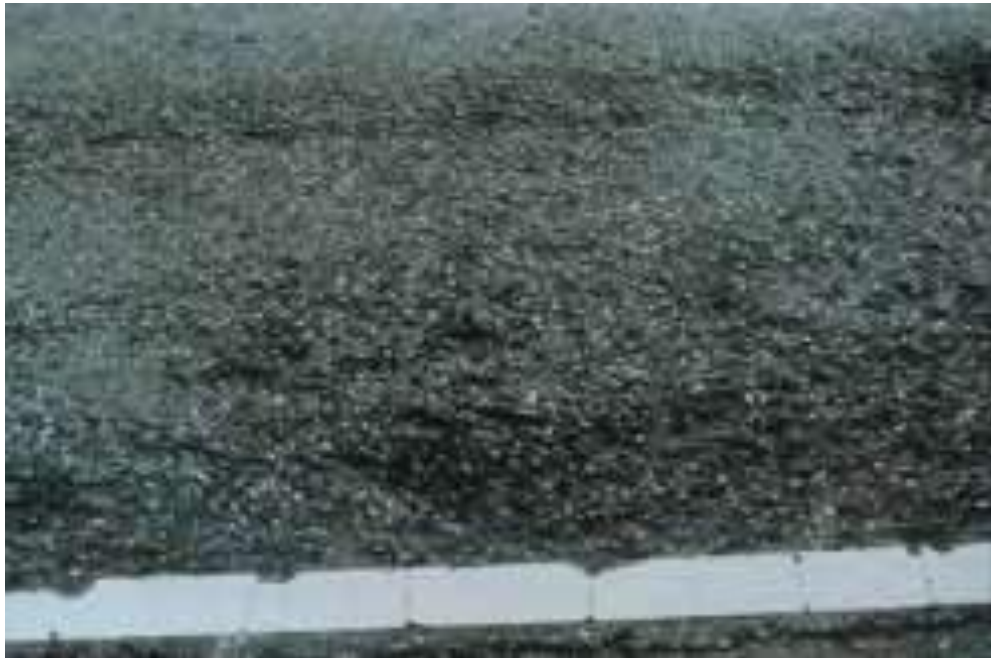
Figura 16. Perdida de agregados por desgaste. Tomado de (US Department of Transportation, 2014)

Desprendimiento: se presenta cuando existe un desgaste de la superficie del pavimento producto de la separación de las partículas que componen el agregado (véase Figura 16). Esto genera que disminuya la resistencia al deslizamiento, exposición de las capas inferiores y endurecimiento de la capa asfáltica. Este tipo de problemas se presenta cuando la mezcla bituminosa no queda bien (US Department of Transportation, 2014).

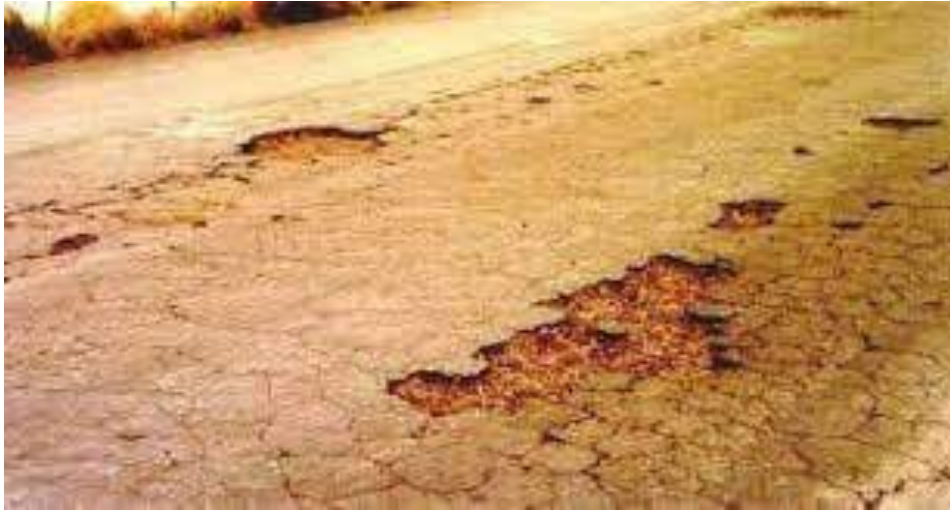
Figura 17. Descascaramiento. Tomado de (Ingeniería Salvador, 2009)

Las capas que se desprenden corresponden a las últimas capas de agregados finos que pueden ser de las lechadas o de los tratamientos superficiales (véase Figura 17), y que otra de las causas de esta falla puede ser por esparcimiento de forma heterogénea del ligante, aplicación del ligante en clima lluvioso o con sereno en la

superficie de aplicación, mala compactación, falta de fraguado o aplicación de ligante envejecido (SIECA, 2010).

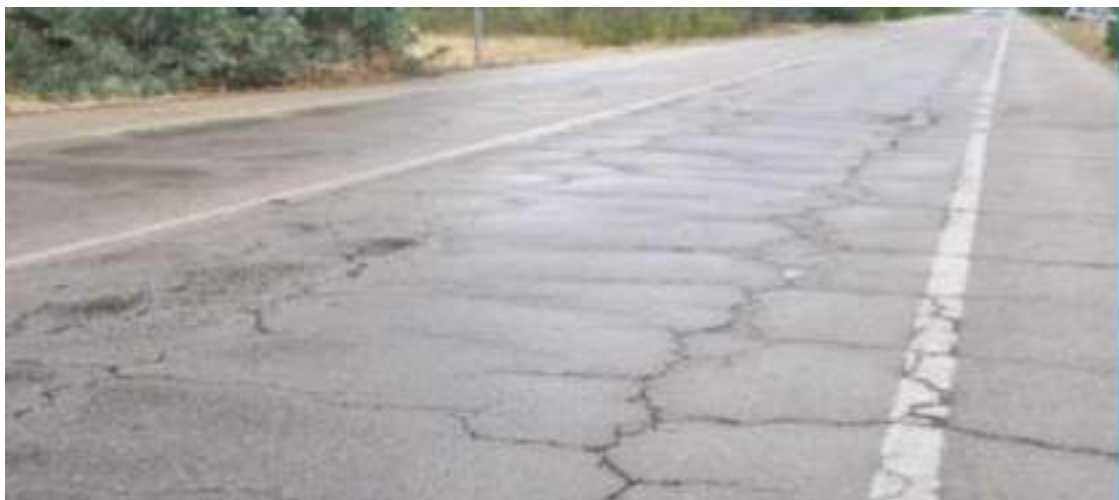
Figura 19. Falla longitudinal y transversal. Tomado de (Andrade, Hernández, & Salomón, 2020)

Fisuras transversales: son fisuras que se presentan de forma perpendicular a la línea media del pavimento, suelen ser aisladas pero pueden afectar todo el ancho del pavimento. Se pueden producir debido a la pérdida de flexibilidad del material asfáltico, aparición de reflexión en capas subyacentes o en la construcción de las juntas transversales (Andrade, Hernández, & Salomón, 2020)

Fisuras longitudinales: para el concepto de fisuras longitudinales, se propone: son fisuras que se presentan en el pavimento de forma paralela al eje de la vía (Ministerio de obras públicas, 2016). Normalmente se presentan en la zona donde mayor transita el vehículo, es decir, por donde pasa la rueda. Además, se puede llegar a presentarse de forma aislada o en grupo con longitudes variables. Se puede presentar debido a fatiga en la estructura, por la pérdida de flexibilidad de la mezcla ocasionando que al contraerse se generen las fracturas, mala ejecución en la construcción de las juntas longitudinales que ocasionan a su vez reflexión en estas y deficiencia en el confinamiento (SIECA, 2010).

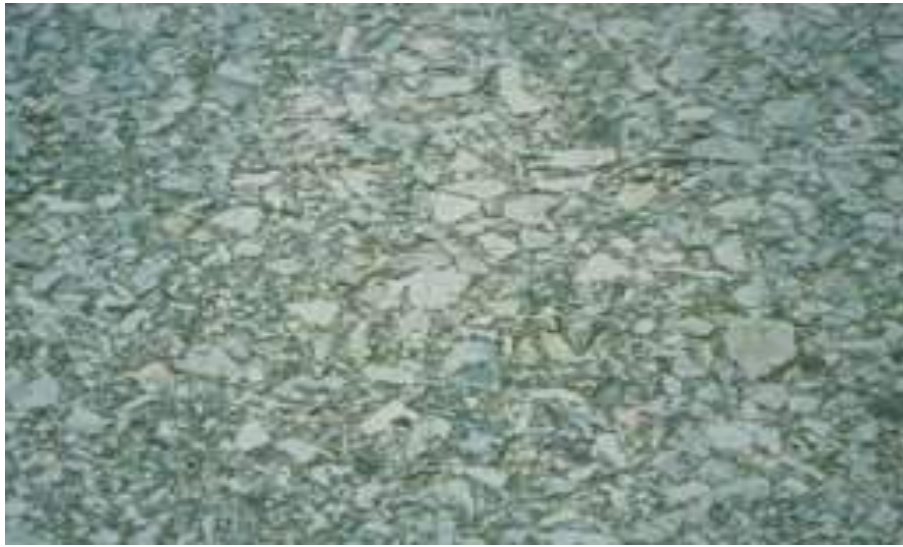
Figura 20. Pavimento con agregado grueso expuesto. Tomado de (US Department of Transportation, 2014)

Se presenta cuando el material aglutinante bituminoso que se encuentra extendido no es suficiente y esta desgastado, lo cual crea la exposición del agregado grueso reduciendo las áreas rugosas y angulares del asfalto (US Department of Transportation, 2014)., el material expuesto se evidencia de caras planas (véase Figura 20) y esto afecta la resistencia ante el deslizamiento.

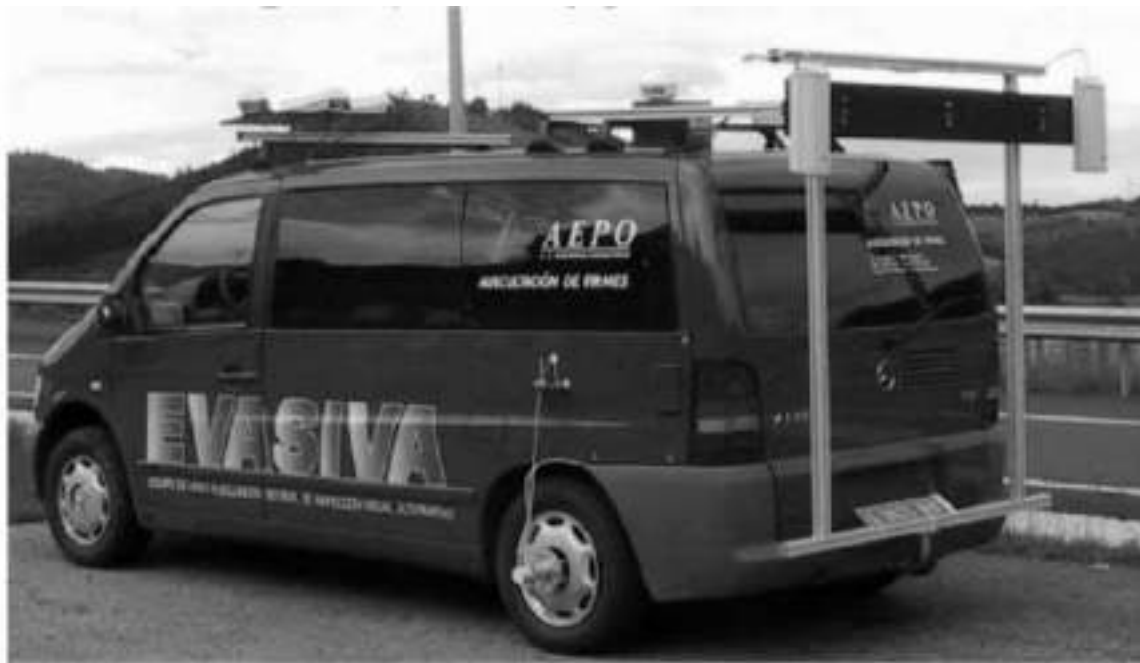
Figura 21. EVASIVA. Tomado de (Céspedes, 2018)

En países latinoamericanos, como Cuba, no cuentan con información veraz y oportuna acerca del estado de sus carreteras que conforman su red vial, debido a esto investigadores como Céspedes (2018), Ingeniero Geotecnista, desarrolló un estudio en el que comparó diversos mecanismos de detección de imperfecciones, de los cuales el más idóneo fue el Equipo Video Análisis Inspección Visual Alternativa (EVASIVA), que consiste en un vehículo multifunción (véase Figura 21) el cual gracias a su perspectiva de 120° realiza inspecciones visuales de los daños presentes en un tramo vial y registra a su vez las coordenadas (x, y, z) con su tecnología GPS. Es un producto de origen español (Sanchez, 2015).

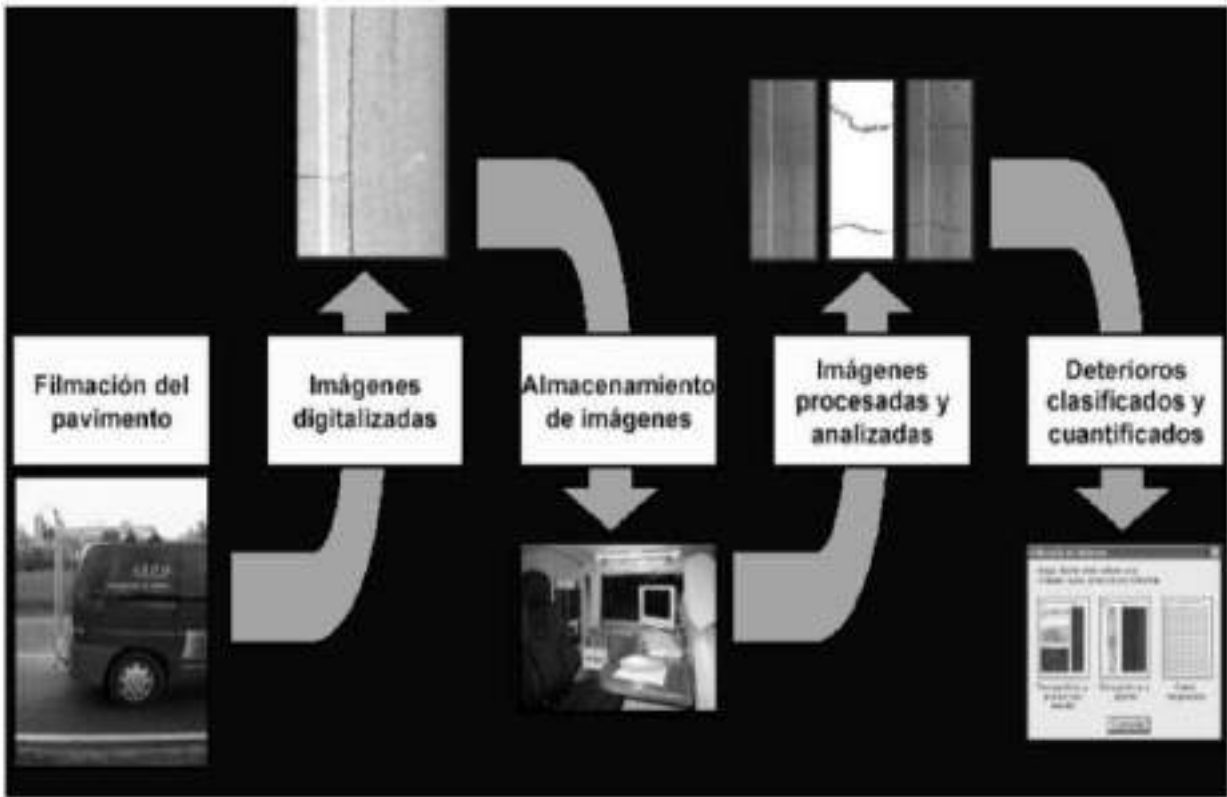
Figura 22. Ciclo de trabajo del vehículo EVASIVA. Tomando de (Céspedes, 2018)

Este vehículo multifuncional funciona con un ciclo de trabajo (vease Figura 22) que empieza con la filmación del pavimento con cámara de alta resolución, hasta la clasificación y cuantificación de los daños encontrados.

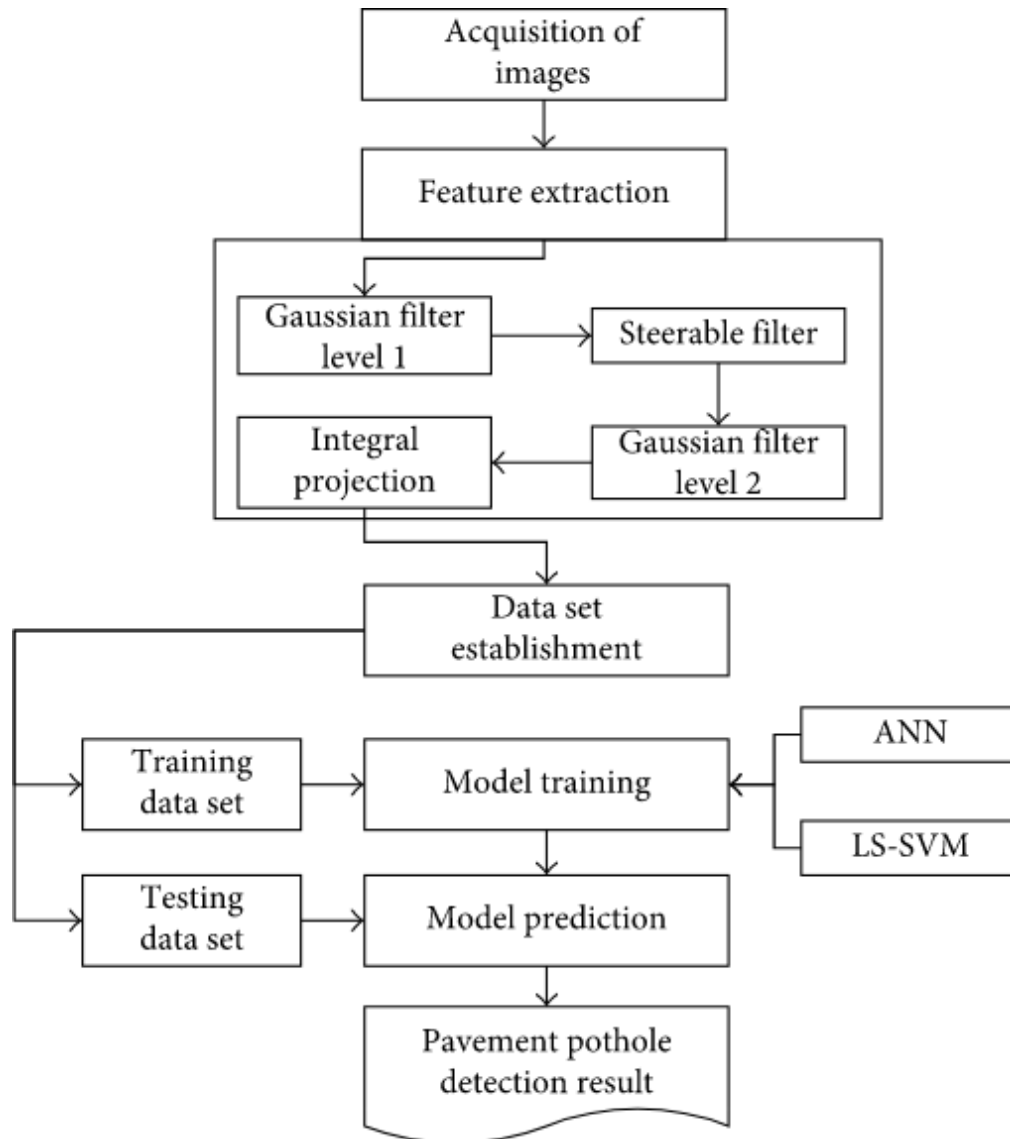
Figura 23. Modelo de detección de baches en pavimento. Tomado de (Hoang, 2018).

b. Inteligencia artificial (IA): esta puede ser adaptada mediante un modelo de algoritmo de aprendizaje que permite detectar baches al analizar un conjunto de datos de imágenes (Cubero et al, 2017, pág. 39). Investigadores como Hoang (2018) utilizan imágenes digitales de un tamaño de 150X150 píxeles, que procesadas a través de un filtro gaussiano (GF) se eliminan redundantes detalles y se reduce el ruido en la imagen. Mediante el algoritmo programado, se reconoce aquellos píxeles en la imagen 2D que orientan al modelo que detecta baches basándose en la inteligencia artificial, a través de un proceso en el que se adquieren las imágenes, se construye una base de datos y luego se aplica IA para la predicción del modelo, así como se evidencia en la figura 23 (Hoang, 2018).

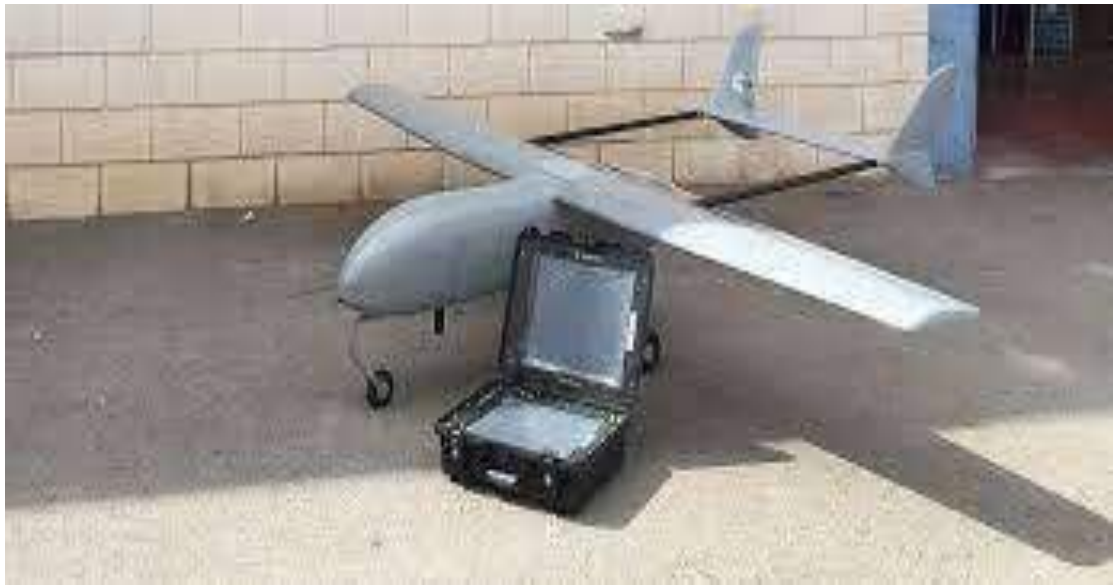
Figura 24. UAV. Tomado de (Pan et al, 2021)

c. Vehículos aéreos no tripulados (UAV) con fotometría: son vehículos que se trasladan por el aire y que se manejan a control remoto, esto permiten tomar fotografías a distancias entre 10 a 15 m para poder determinar las características del bache, distancias mayores a estas presentan poca definición en las fotos (Romero et al, 2020). Estos vehículos toman fotografías georreferenciadas lo que permite determinar el lugar exacto donde se encuentra el daño. Esta tecnología es mucho más económica que el vehículo multifunción,

además es más segura ya que no se debe estar transitando por la vía sino que se puede estar ubicado a un lado del camino. También, puede alcanzar zonas difíciles de llegar. Además, investigadores como Pan et al (2021) han desarrollado el estudio acerca del monitoreo del pavimento para detección de las condiciones de este utilizando drones de vuelo bajo (véase figura 24), este toma fotografías de resolución espacial fina de un centímetro, que proporciona información detallada acerca de la textura del daño sobre el pavimento como baches y grietas, que luego combinado con la segmentación semántica multiescala mediante un modelo CNN se extrae la información de los daños sobre la vía con una precisión general entre el 87.83% y 92.96%.

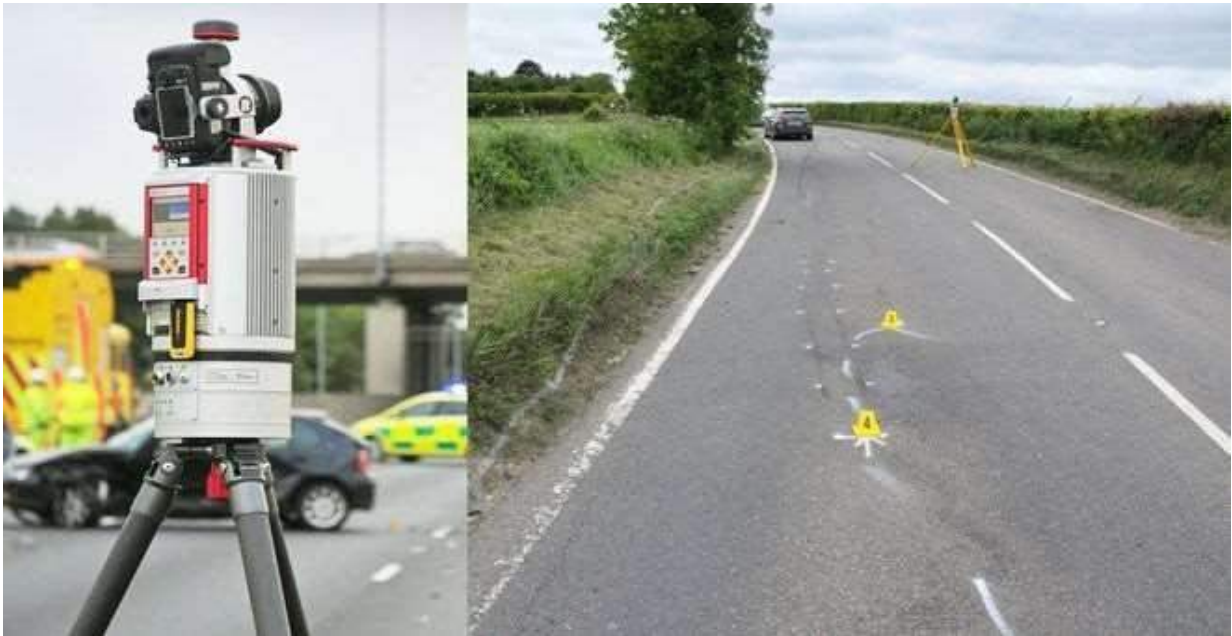
Figura 25. Escáner laser. Tomado de (*tecnocarreteras, 2013*)

- d. Scanner laser tridimensional:** este método permite mediante el uso de un scanner equipado con un radar laser realizar recreaciones 3D de los baches. Esta tecnología utiliza un láser de exploración el cual es reflectante, lo que se hace es medir esta reflexión mediante la superficie del pavimento produciendo una figura 3D del pavimento analizado. Esto permite conocer las características del bache (Romero et al, 2020). Esta tecnología es mucho más costosa que la UAV con fotometría pero es más eficiente al momento de medir los baches y daños. Investigadores como Xin et al (2017) utilizan un escáner laser 3D (véase

figura 25) que recopilar datos acerca de la textura del pavimento para reconstruir modelos tridimensionales, que conformados por muchos microelementos, se crea un volumen de la macroestructura del pavimentos, así se le realiza un análisis cuantitativo para identificar la cantidad de daños sobre la vía.

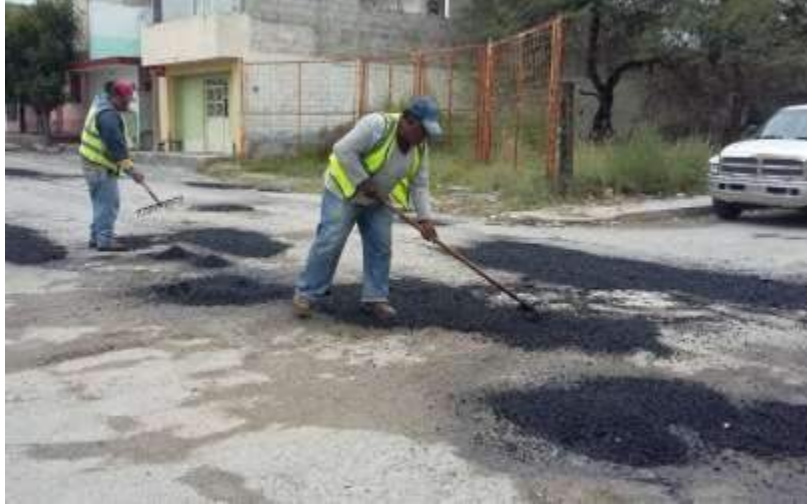
Figura 28. Aplicación de bacheo. Tomado de (*El Sol de San Luis*, 2019)

- i. Materiales:
 - Material de relleno: el material utilizado para relleno se debe encontrar limpio. Se pueden utilizar dos tipos de relleno: de base triturada o de concreto asfáltico.
 - Material de liga
- ii. Procedimiento de ejecución (SIECA, 2010):
 - Excavación: es la remoción hasta la subbase del material que se encuentra en la zona del daño. primero se delimita el área a ser excavada, luego se procede a extraer el material a retirar dejando los bordes parejos. Después, se compacta y nivela para ser rellenados el mismo día.
 - Colocación de liga: esta será aplicada dentro de la superficie excavada (véase Figura 28).
 - Relleno: es la deposición de material dentro de la zona excavada. Cuando se utiliza material de relleno de base triturada no se debe

exceder de la cota de la subbase. Al utilizar relleno con concreto asfáltico se debe garantizar que la capa quede a la misma altura de la capa existente. El relleno se debe aplicar en capas del mismo espesor el cual será distribuidos de tal forma que no se segreguen los materiales. después, se procederá a compactar la mezcla al aplicar cada capa.

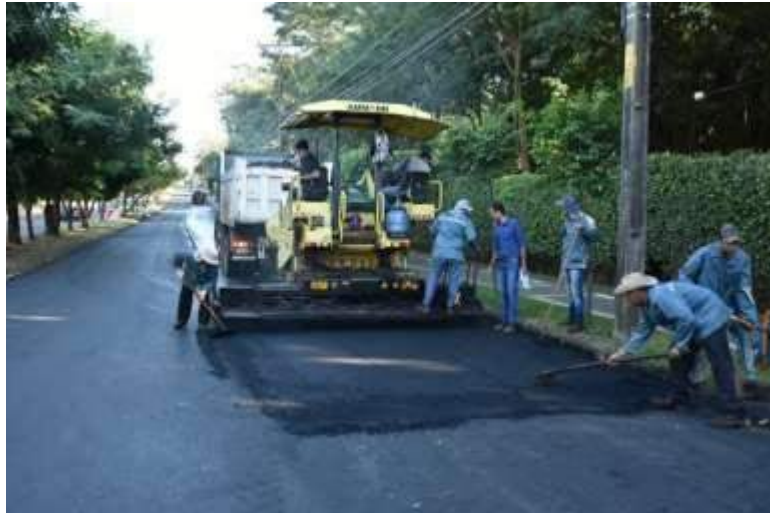
Figura 29. Aplicación de pavimento reforzado. Tomado de (*El Sol de San Luis*, 2019)

- Se debe garantizar que el lugar donde se va a colocar el asfalto se encuentre seco y en buen estado, es decir, si existen daños sobre el pavimento estos deben ser reparados antes de verter la mezcla.
- Se realizará el riego de imprimación y el riego de liga
- La mezcla será esparcida con una maquina terminadora (véase Figura 29) teniendo en cuenta las indicaciones determinadas por el supervisor. En zonas donde no alcance la terminadora se puede realizar de forma manual.
- Se procederá a compactar de forma uniforme.

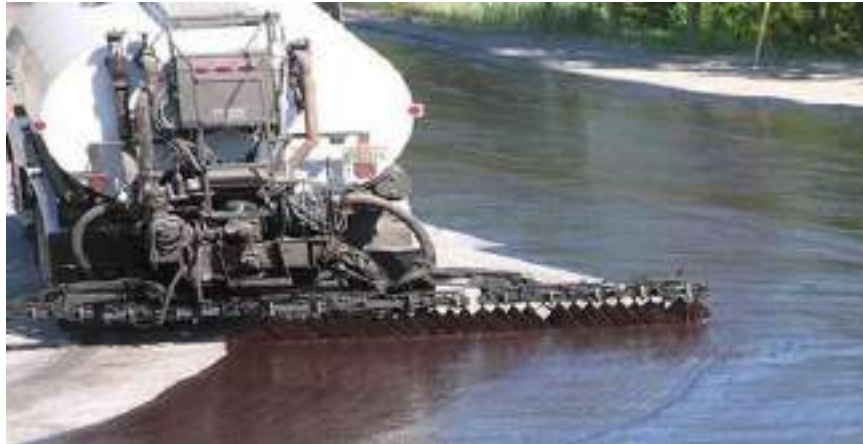
Figura 30. Aplicación de lechada asfáltica. Tomado de (*mantoasfalticoconstruya.com, 2021*)

- Se debe garantizar que todos los equipos que se van a utilizar deben estar limpios al igual que la vía.
- Se debe probar el equipo mediante el empleo de franjas de prueba.
- Cuando las franjas de prueba apliquen las cantidades solicitadas se procederá a colocar la lechada en donde se requiera (véase Figura 30).

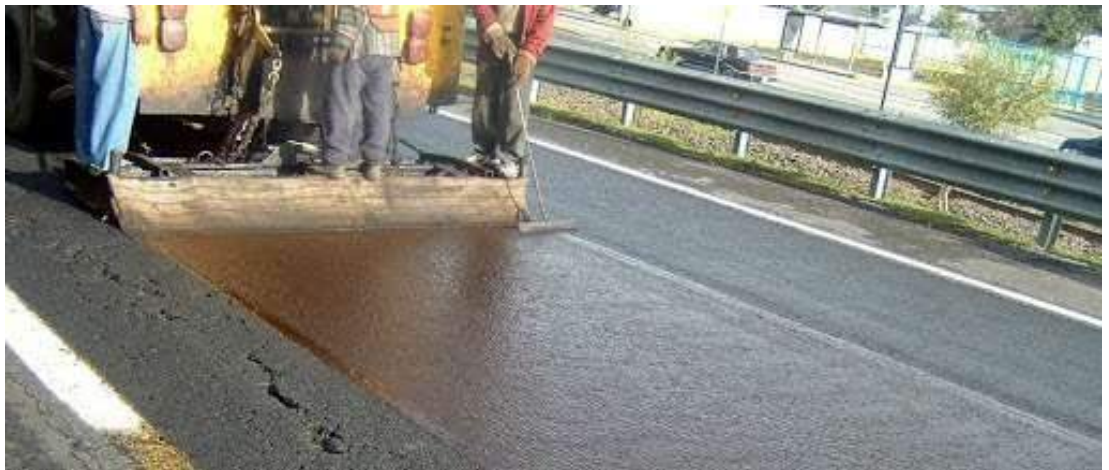
Figura 31. Aplicación de microcarpeta. Tomado de (<http://oi68construcciones.com/>, 2017)

Consiste en una mezcla de asfalto frío la cual puede ser aplicada en capas (véase Figura 31). Se utiliza para corregir daños en la superficie como hundimiento, desniveles, entre otros (PCM, 2021).

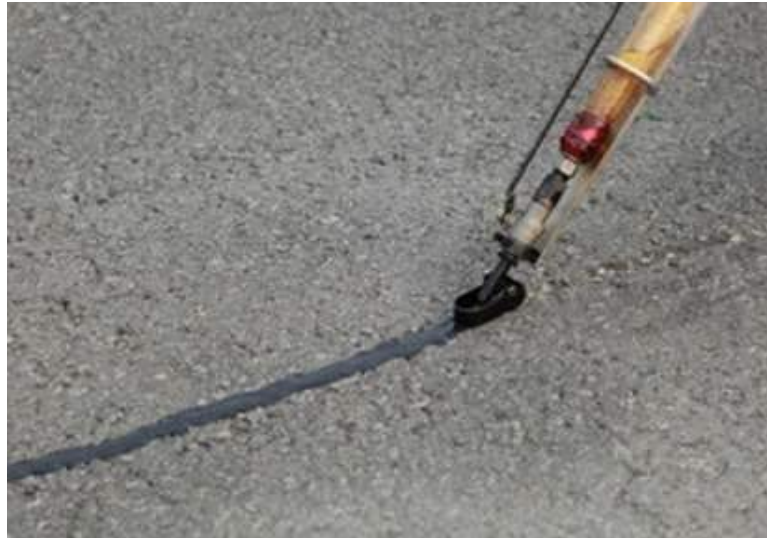
Figura 32. Sellador de grieta con emulsión asfáltica. Tomado de (*Asfaltos Brimax, 2020*)

- Después, se procede a colocar el material sellante el cual será distribuido de forma homogénea sobre la superficie o grieta (véase Figura 32).
- Luego, se colocará la arena en una capa fina que será compactada, esta actuará como material secante.
- Pasadas de 2 a 4 horas el material secante debe ser retirado.
