**Guía de apoyo para la inspección y determinación del estado corrosivo de los componentes  
en las líneas de transmisión de Electrificadora de Santander S.A E.S.P.**

**Proyecto de grado presentado como requisito para optar al título de:  
Ingeniera Mecánica**

**Universidad Pontificia Bolivariana  
Escuela de Ingenierías  
Ingeniería Mecánica  
Bucaramanga  
2025**

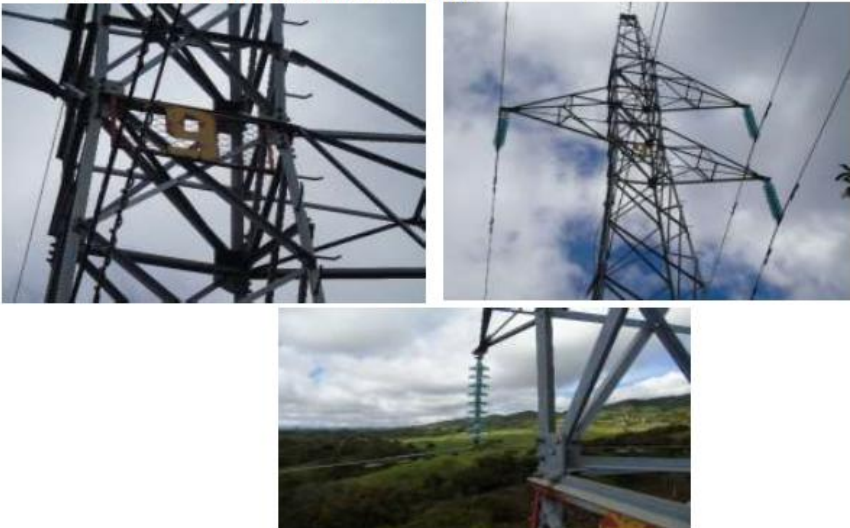
*Primer informe de inspección sin información de corrosión.*

ESTRUCTURA 09. SUSPENSION.

ACTIVO: 312 BARBOSA-CIMITARRA.		
No de estructura: 09	Disposición: suspensión.	Tipo de Estructura: torre tronco piramidal circuito sencillo.
Cable de Guarda: 5/16	No de amortiguadores de guarda: 1x2	
Conductor: Acsr 397.5	No de amortiguadores de línea: 1x2.	
Puentes: NA.	Templetes: NA.	
Tipo de Aislamiento		
F1: vidrio x 9 discos.	Jumper: NA.	DPS: NA.
F2: vidrio x 9 discos.	Jumper: NA.	DPS: NA.
F3: vidrio x 9 discos.	Jumper: NA.	DPS: NA.
Diagnostico Predictivo		
Efecto Corona: NA.	Termografía: NA.	Ultrasonido: NA.
Estructura		
Acceso: Bueno.	Terreno: Semiplano.	Obra civil: NA.
Spt: aterrizada las cuatro patas	Cimentación: zapata	Vegetación: potrero, bosque bajo.
Invasión de Servidumbre: NA.		
Cruces de Línea		
Vano: VP-VA.	Nivel: MT	Distancia: 130MTS-10MTS
Observaciones y Anomalías Detectadas		
<ul style="list-style-type: none"> <li>• via terciaria VP, árbol lateral derecho por encima de la línea VP.</li> </ul>

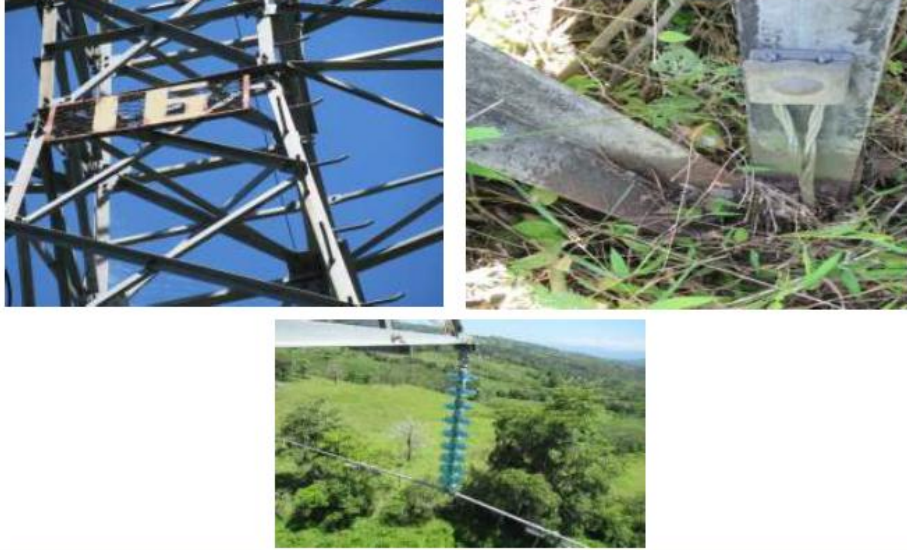
*Tercer informe de inspección tratando de comunicar sobre corrosión.*

ESTRUCTURA 16. SUSPENSION.

ACTIVO: 312 BARBOSA-CIMITARRA		
No de estructura: 16	Disposición: suspensión.	Tipo de Estructura: torre tronco piramidal circuito sencillo.
Cable de Guarda: 5/16	No de amortiguadores de guarda: 1x1.	
Conductor: Acsr 397.5	No de amortiguadores de línea: 1x1.	
Puentes: NA.	Templetes: NA.	
Tipo de Aislamiento		
F1: vidrio x 9 discos.	Jumper: NA.	DPS: NA.
F2: vidrio x 9 discos.	Jumper: NA.	DPS: NA.
F3: vidrio x discos.	Jumper: NA.	DPS: NA.
Diagnostico Predictivo		
Efecto Corona: NA.	Termografía: NA.	Ultrasonido: NA.
Estructura		
Acceso: Bueno.	Terreno: Semiplano.	Obra civil: NA.
Spt: aterrizada las cuatro las patas, bajante en la pata C.	Cimentación: zapata.	Vegetación: potrero, bosque bajo.
Invasión de Servidumbre: NA.		
Cruces de Línea		
Vano: NA	Nivel: NA	Distancia: NA
Observaciones y Anomalías Detectadas		
<ul style="list-style-type: none"> <li>se requiere levantar la punta de diamante de las patas <b>C-D patas oxidadas</b>, realizar poda preventiva a 50 mts de la torre 16.</li> </ul>

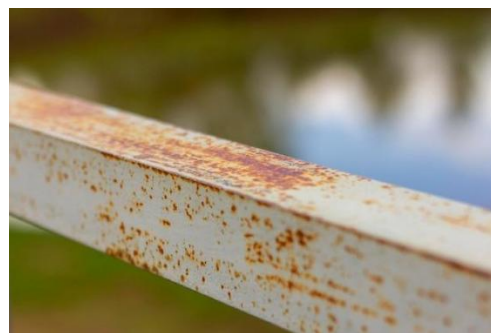
*Diferencia en los tipos de corrosión generalizada.*

La diferencia entre estos dos tipos se observa en la **Figura 7**, que radica en que en la atmosférica se pueden observar segmentos o partes que, aunque de tamaño considerable, no es toda la estructura la que se ve afectada, como lo es en el caso de la uniforme.

Corrosión uniforme

Corrosión atmosférica

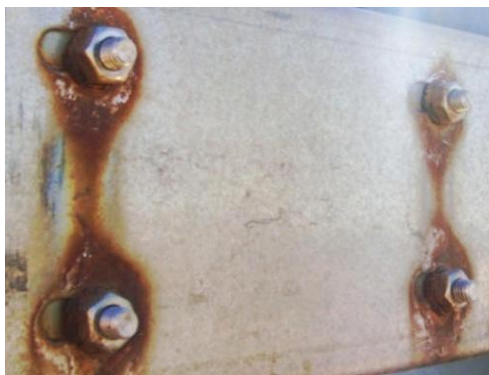
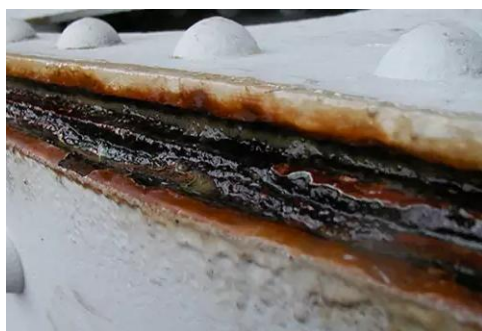
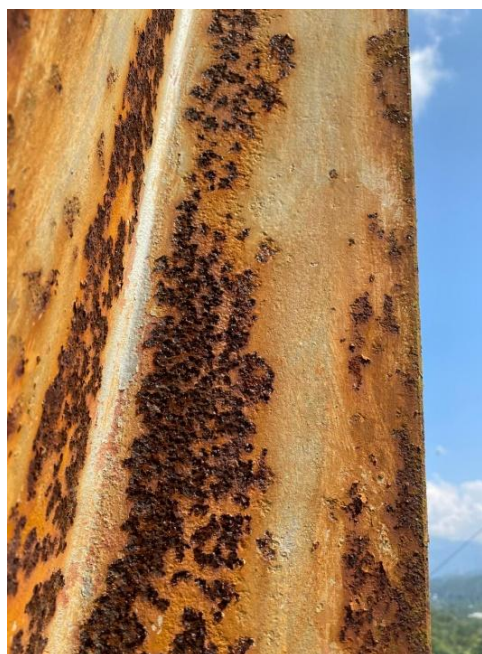
*Ejemplos de los tipos de corrosión localizada.*

En la ***Figura 8*** se presentan ejemplos de cómo se visualizan los tres tipos de corrosión localizada en estructuras.

Corrosión Galvánica

Corrosión por rendijas

Corrosión por picadura

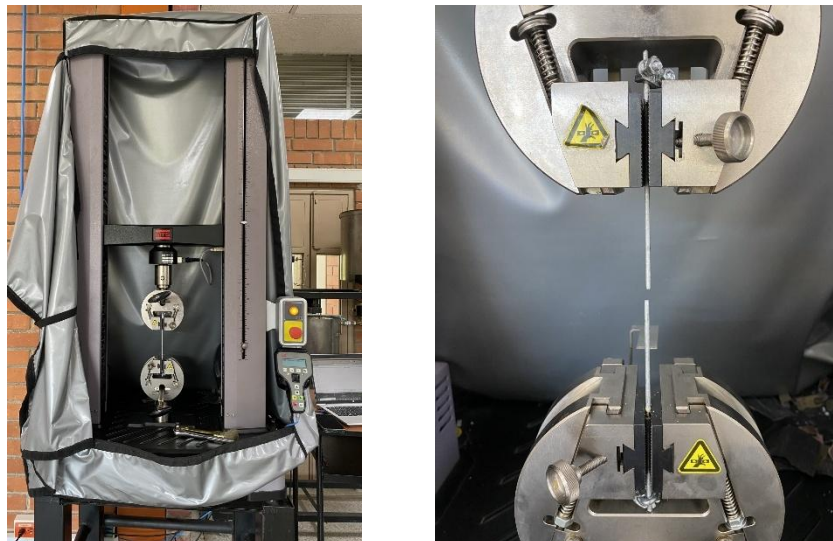
*Montaje para los ensayos de tracción a cables conductores ACSR.*

En la **Figura 9**, se puede visualizar un montaje para las pruebas de tracción a los cables conductores por hebras, para ello fue necesario identificar y clasificar por capas las hebras del cable conductor, tal como se observa en la **Figura 10**. Estos ensayos se realizaron a tramos de dos líneas de transmisión diferentes, la línea 308 (LN 308) y la línea 307 (LN 307). Además, se testearon algunas hebras de cable nuevo para verificación de propiedades.
