ASISTENCIA EN LA RESIDENCIA DE OBRA PARA TRABAJOS DE  
RECUBRIMIENTOS ASÉPTICOS EN EL HIC, ASÍ COMO DE RECUBRIMIENTOS  
ARQUITECTÓNICOS Y APOYO EN LA EJECUCIÓN DE PRESUPUESTOS Y  
CONTROL DE COSTOS PARA EL DEPARTAMENTO TÉCNICO.

Práctica Empresarial como requisito para optar al título de:  
INGENIERA CIVIL

Supervisor de la Empresa:  
Juan Guillermo Valdivieso Ortiz  
Ingeniero Civil- Coordinador obras, APLITECNOCAS S.A.S.

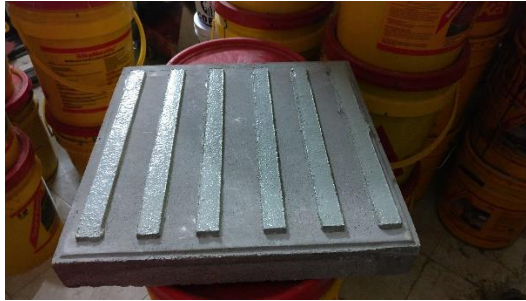
Después de estos estudios se logró crear un nuevo sistema, el cual consiste realizar un tipo de implantes en las losas de concreto ya establecidas como andenes peatonales con unas plantillas simulando las losas que ya vienen prefabricadas.

Figura 3. Muestra inicial para (STSP), para URBANAS

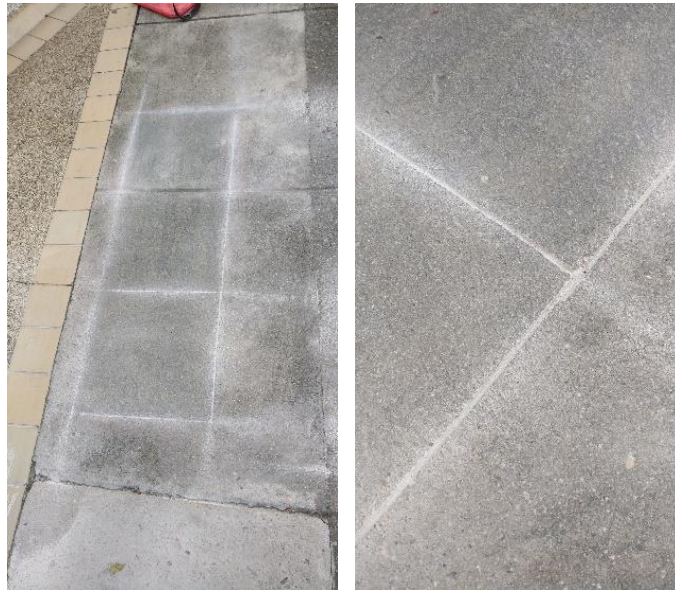
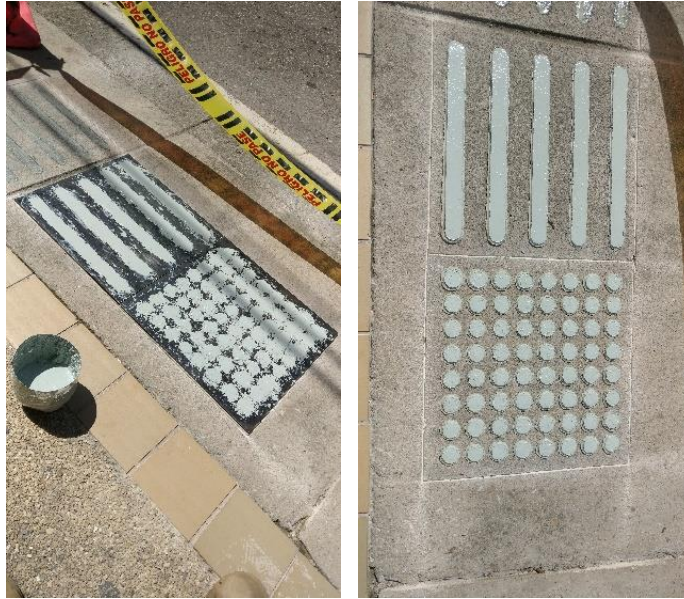
Figura 4. Registro fotográfico, muestra (STSP), calle 30 # 22-240 avenida el campestre, cañaverál

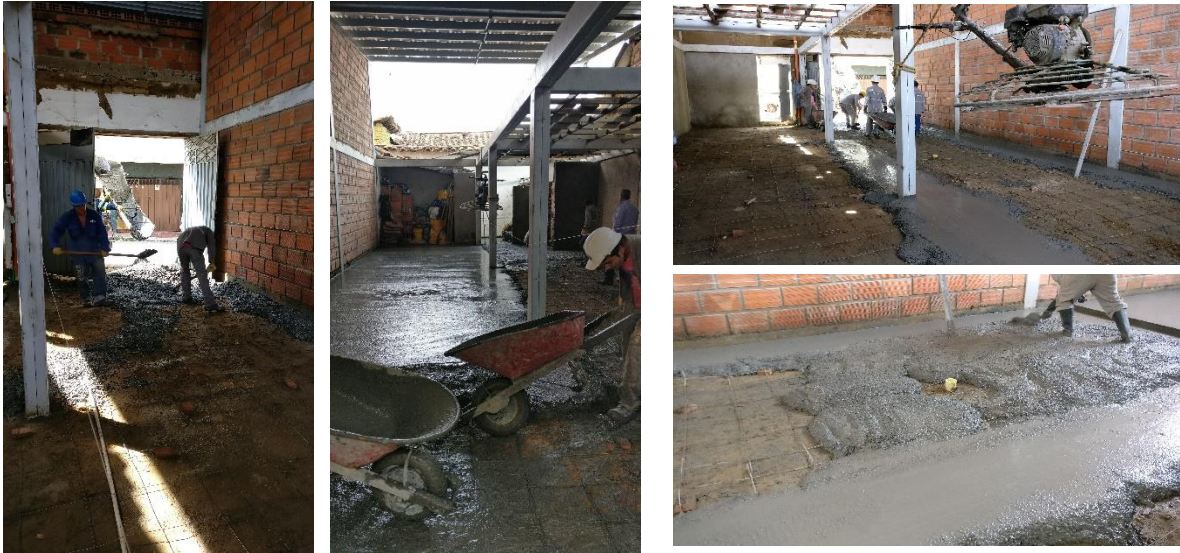
La bodega se reconstruyo, con estructura metálica, consta de 2 pisos el segundo es mesanini con piso en tablonos de madera encajados, el primer piso es una placa en concreto de 3000 psi con un e: 8 cm la cual posteriormente se pulió con ala allanadora aplicándole SikaFloor 3 quartz top.

Figura 5, Fundicion de placa e=8cm concreto 3000 psi, Bodega Calle 52.

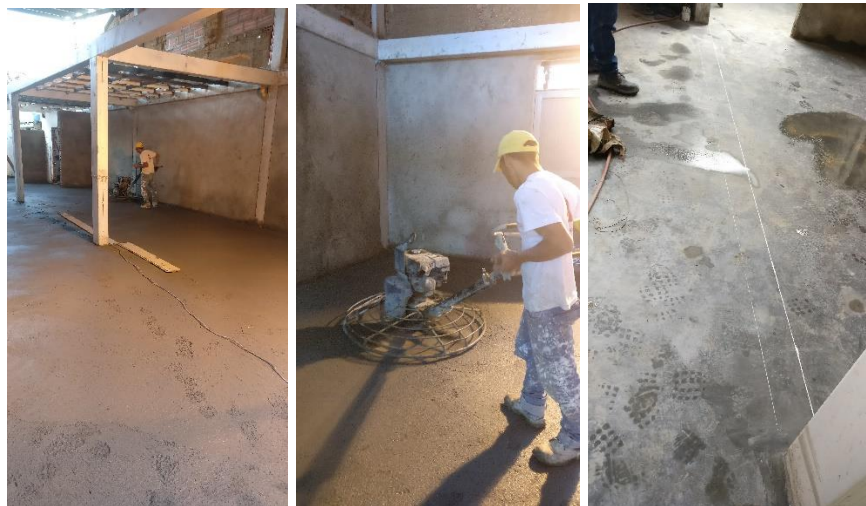
Fiura 6, Allanado de piso

Se buscaba un piso con concreto a la vista endurecido de alta resistencia al tráfico, es un sistema económico que no requiere de mayor mantenimiento y se logra sin mayor inversión.

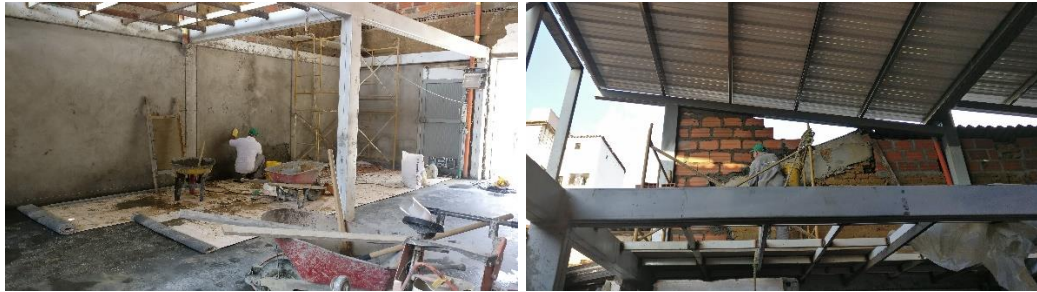
Se realizó la actividad de mampostería y friso, con algunos retrasos ya que los frisos salieron bastante gruesos y fue difícil ya que se realizaban otras actividades al mismo tiempo para cumplir la fecha de entrega estipulada y pedida por cliente.

Figura 7, Actividad de mampostería y friso, bodega calle 52

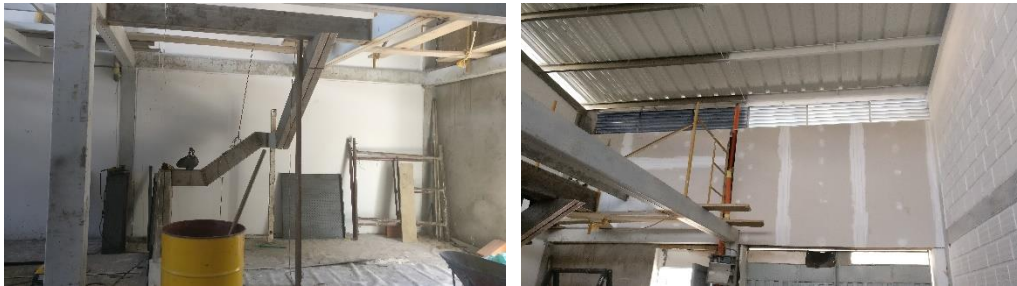
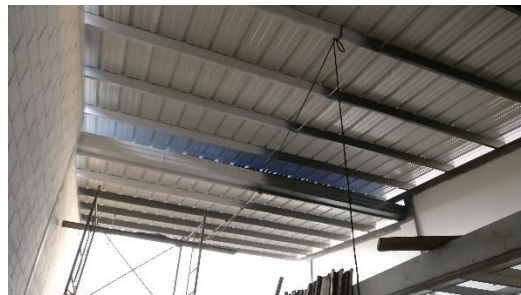
La siguiente actividad fue la de estuco y pintura en conjunto con la actividad de Drywall, al igual que la instalación de la escalera.

Figura 8, registro fotográfico actividades realizadas, Bodega de calle 52

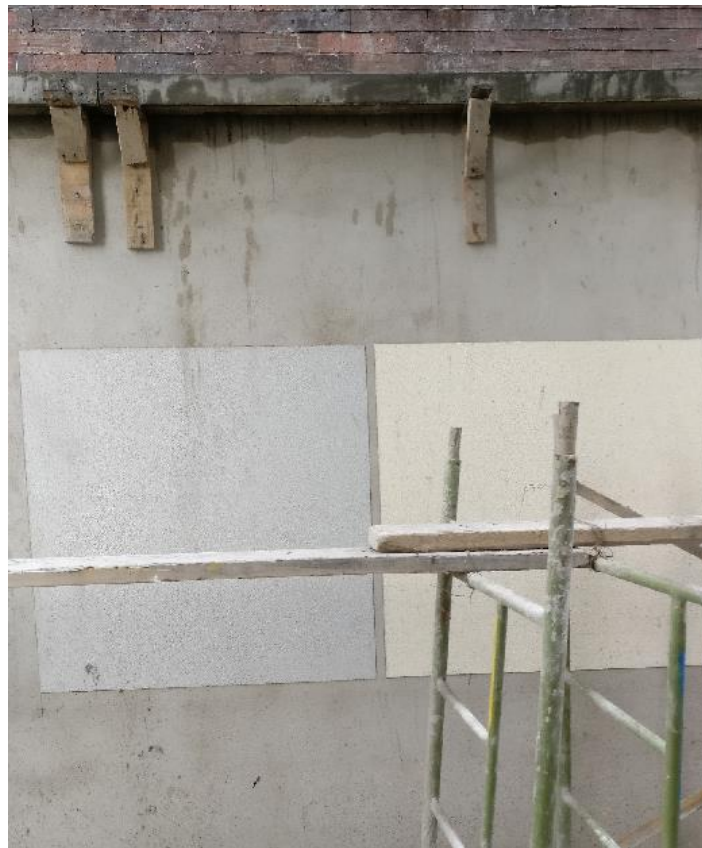
Figura 9, Muestra del recubrimiento, Moratto 44.

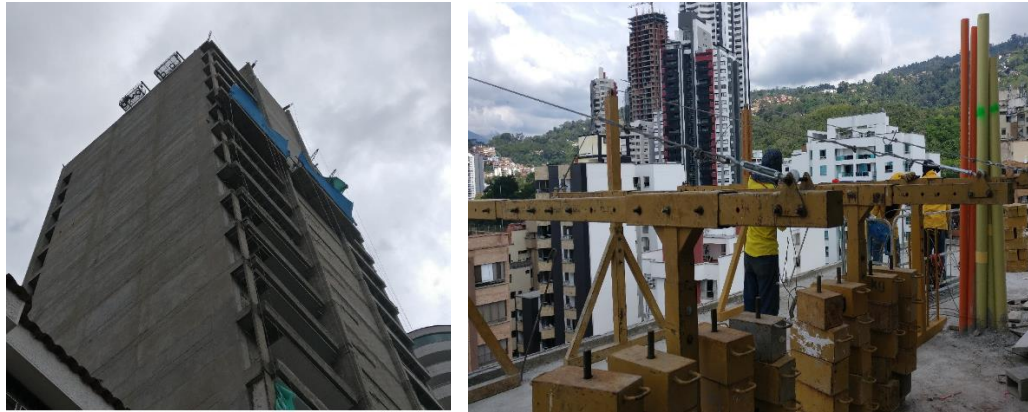
El inicio se dio con la instalación de andamios manuales alquilados a García Vega, por condiciones del material utilizado y de las condiciones del proyecto se dio inicio por el costado norte de la torre ya que era el único frente el cual contaba con los 28 días de curado del friso.

Figura 10, Instalación de andamios manuales, culata norte, Moratto 44

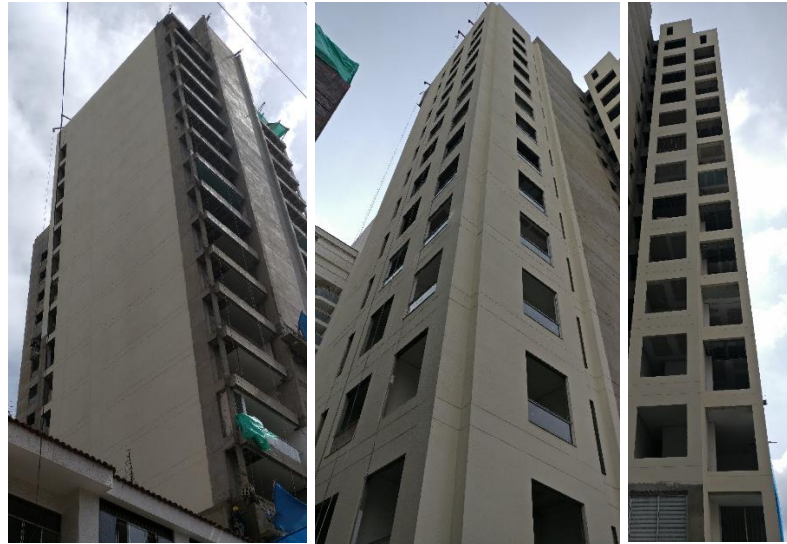
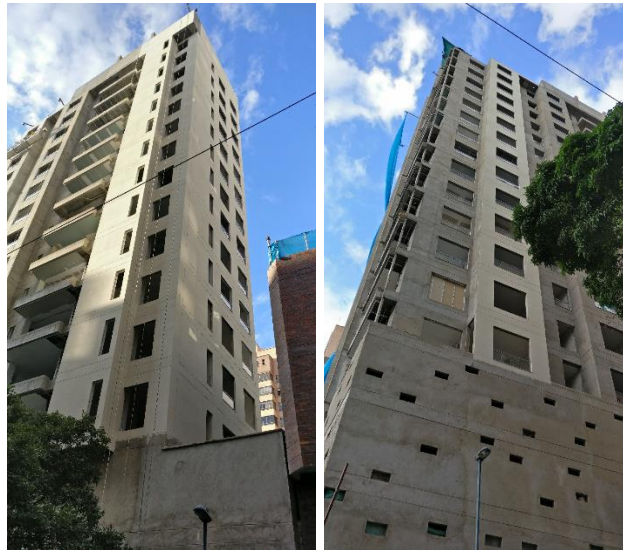
Después de toda esta optimización en cuanto al proceso en la aplicación del recubrimiento hubo una gran evolución y mejoramiento en los resultados. Se evidencio un acabado más parejo sin manchas o líneas producto de pegues en lugares no adecuados.

Figura 12, Registro fotográfico resultado del recubrimiento, Moratto 44  
Fuente: Autor

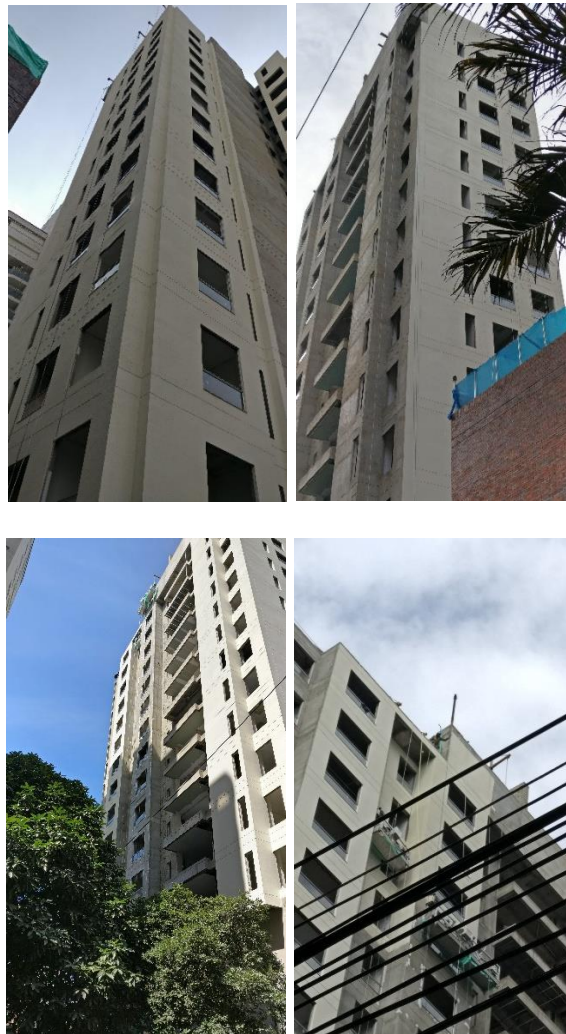
A lo largo de la fachada con el material ya aplicado se evidencian unas líneas horizontales uniformes, estas líneas parecían un tipo de marca que dejaba el rodillo utilizado en el proceso de aplicación. Para atender esta inconformidad se pidió el apoyo a la empresa COREV para evaluar la aplicación y el entorno y llegar a una conclusión por la cual se presentaban estas marcas sobre los espacios que se aplicaban.

Figura 13, Fachada en la que evidenciaba las líneas horizontales, Moratto 44

Después de estas 3 pruebas, se llegó a la conclusión que estos problemas, esta tendencia era generada por las mismas ondulaciones del friso que no son perceptibles a simple vista y al aplicar el producto calca dichas ondulaciones y con el rodillo se hacen más notorias.

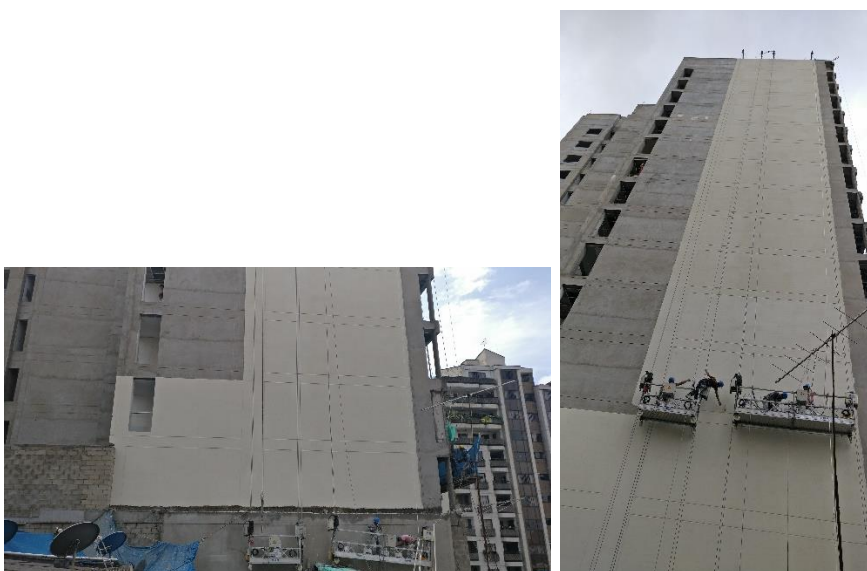
Debido a los problemas evidenciados al principio de la obra los cuales fueron corregidos también con el apoyo de un técnico de COREV, en ese momento se hizo una unificación en cuanto al modo de aplicación optimizando el resultado y mejorando el aspecto del acabado, para dejar en claro lo cual se venía haciendo, el proceso consiste con la aplicación del sotofondo 3x1, después se procedía a aplicar el producto Vinicement Y a darle la textura con un rodillo texturizado, así generando un textura uniforme, para después aplanar esa textura, generada por el rodillo de textura, con un rodillo epóxico.

Figura 14, registro fotografico, unificacion de textura al inicio de la obra, Moratto 44  
Fuente: Autor

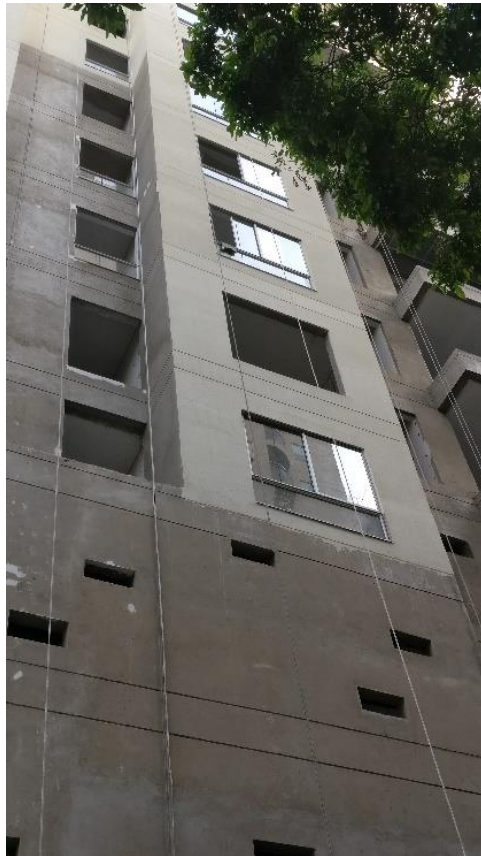
2. 200 ml de agua incorporada por cuñete, las condiciones climáticas juegan un papel muy importante en la aplicación del producto, el sol que recibe la fachada durante todo el día hace que al momento de la aplicación el material se seque antes de poderle dar la textura final, lo que hace que sean más notorios los pegues que se realizan. Esta prueba arrojó una mejora, pero no tan grande así que con la asesoría del técnico de COREV, se decidió incorporarle 400 ml de agua, esta medida mejora la aplicación y la manejabilidad del producto en la aplicación.

Con esta propuesta se mejoró la manejabilidad del producto, pero igualmente se evidenciaban las líneas, además esta solución provoca un cambio de todo mínimo en el producto aplicado, el cual fue aprobado siempre y cuando no existieran distintas tonalidades en una misma línea de aplicación, para mitigar esto se pueden jugar con los frentes que posee el edificio.

Figura 15, Aplicación con agua adicional, Moratto 44

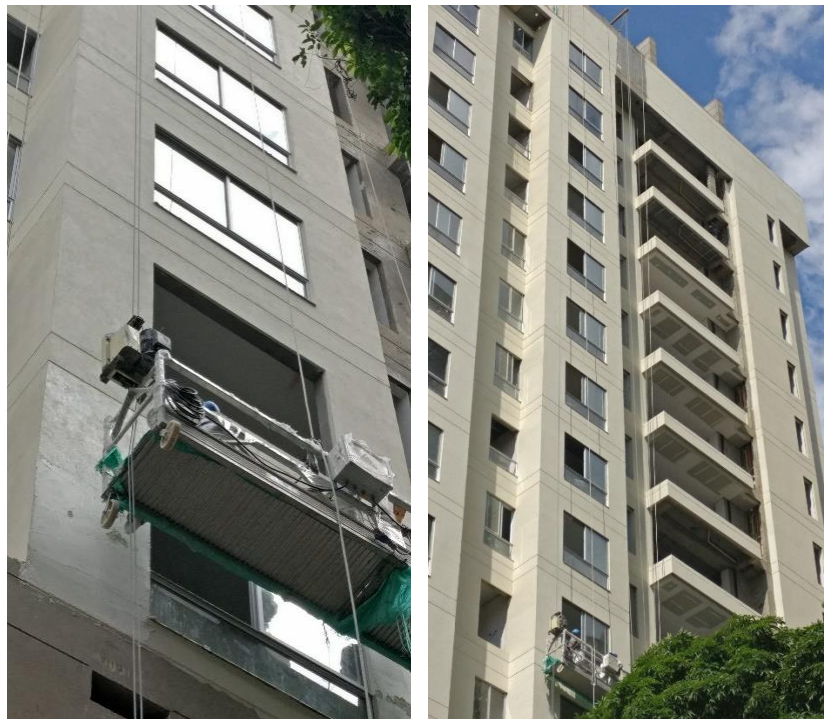
4. Cambio de textura, con las conclusiones arrojadas en las 3 pruebas anteriores, se decidió ofrecer un cambio de textura a una que fuera lo más plano posible, dicha premisa eran los deseos de Grupo Inmobiliario Valor S.A expresados en las negociaciones iniciales, por esto se escogió una textura aplanada con llana acrílica a dos manos con un acabado en forma circular. Los círculos con la llana acrílica son cortos para que el recorrido del grano no sea largo.

Figura 16, Aplicación nueva textura aprobada por la obra, Moratto 44

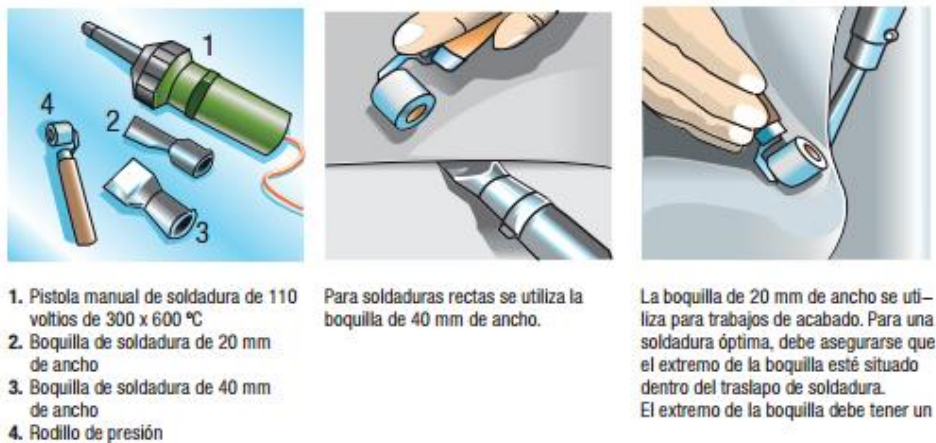
Posteriormente se procede con la instalación de la membrana de PVC termo fundible con la pistola tipo leister.

Figura 18, Pistola leister, instalación de membrana PVC  
Fuente: Manual de aplicación línea SikaPlan, Sarnafil, Sika Colombia.

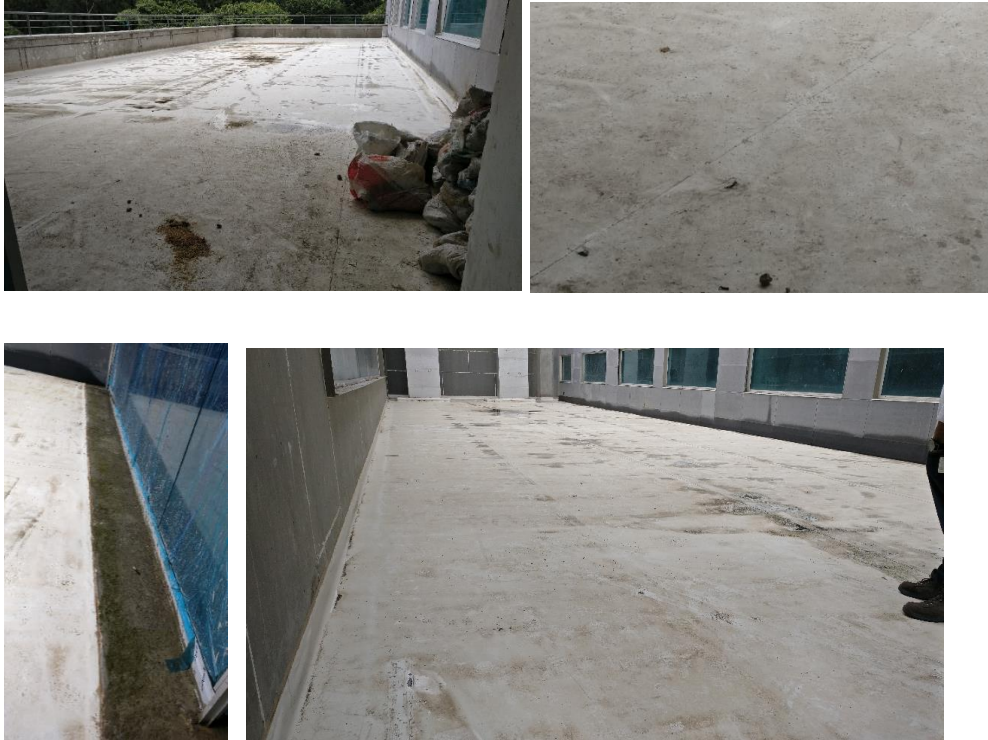
lento, pero ha tenido resultados exitosos, inicio con la reparación de unas áreas en las que ya existía la membrana de PVC Sika Sarnafil S327L pero que no habían tenido un buen manejo.

Figura 19. Condiciones iniciales, Jardines internos HIC, tramo 2

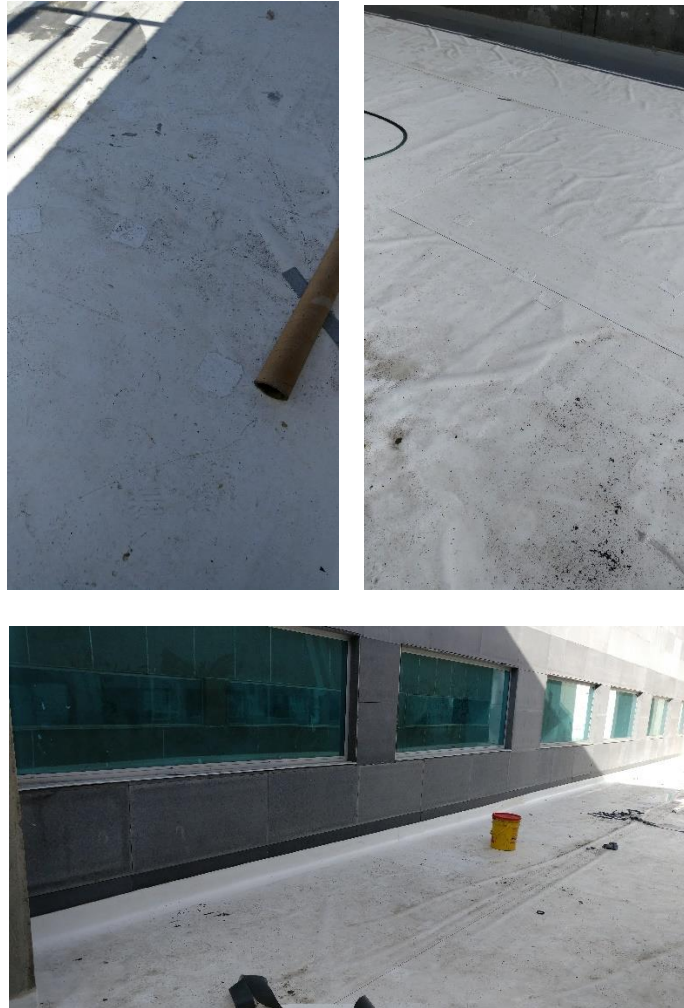
Las cuales se repararon, hubo la necesidad de instalar tramos completos de membrana ya que la existente estaba en muy mal estado.

En la entrega de estas impermeabilizaciones con membranas de PVC se hacen unas pruebas de estanqueidad, (ver anexo E), que consisten en tapar los sifones existentes y cualquier desfogue de agua con el fin de generar una estanqueidad, por uno o dos días y posteriormente se revisa si existe alguna filtración o humedad notoria en los pisos inferiores.

Figura 20. Reparación Jardines internos HIC, tramo 2, Nivel 13.65

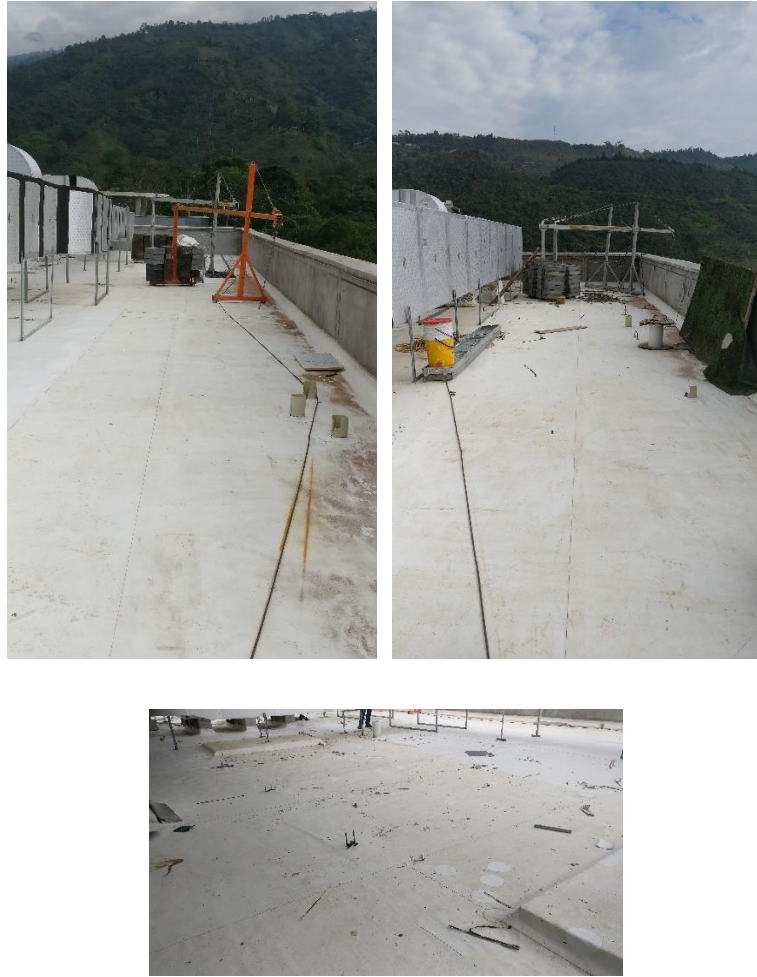
Después de estas terrazas se pasó a la terraza del nivel 38 de tramo 1, en donde ya existía una membrana, pero en malas condiciones, se realizaron las reparaciones pertinentes dependiendo de la cantidad de perforaciones encontradas en la membrana existente se tomaba la decisión de reparar con parches o con la instalación de tiras de membrana.

Figura 21. Reparación impermeabilización sobre terrazas HIC, tramo 1, Nivel 38

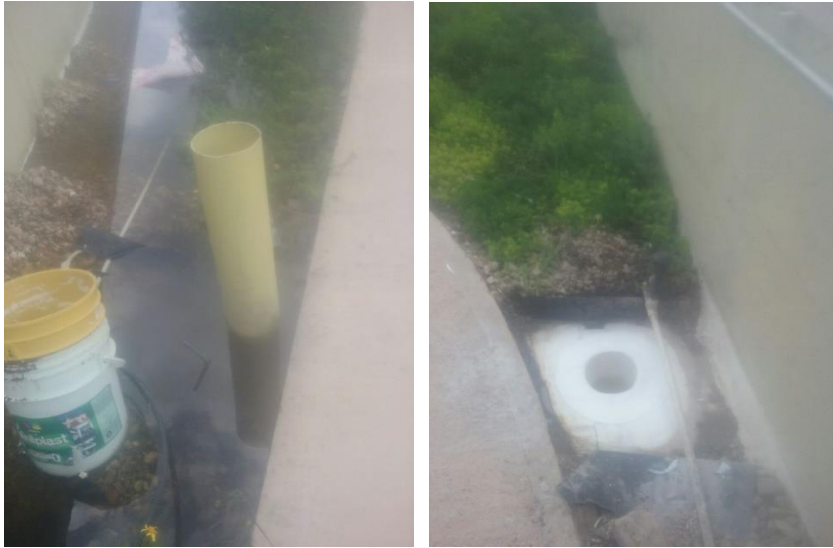
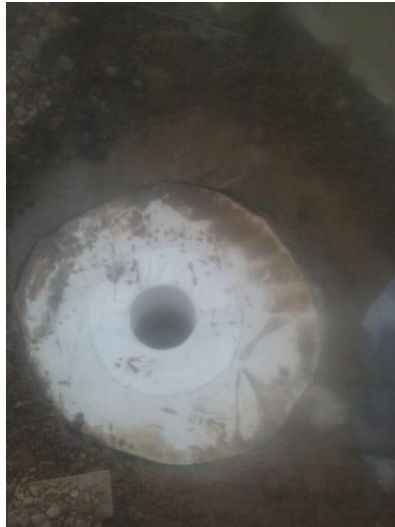
En simultánea con esta actividad se realizó la impermeabilización de uso sifones que realizaron en el Healing Garden de HIC, tramo 2, que en algunas secciones de los jardines se estaba empozando el agua lo cual hacía que las plantas se pudrieran, entonces se realizaron unos núcleos para realizar dichos sifones y después de este proceso llegamos con el embone de los bajantes instalados.

Figura 22, Impermeabilización sifones Healing Garden, HIC  
Fuente: Autor

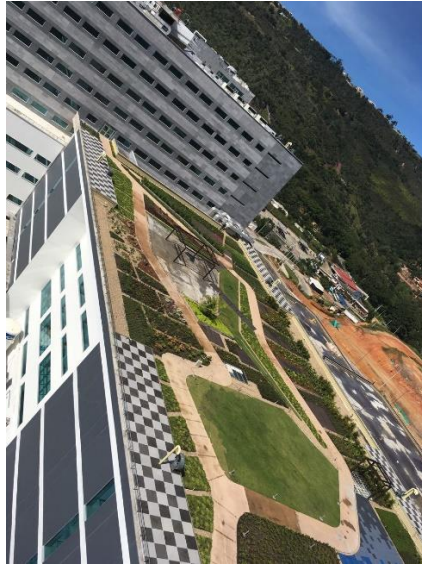
Figura 23, Terraza Healing Garden, HIC

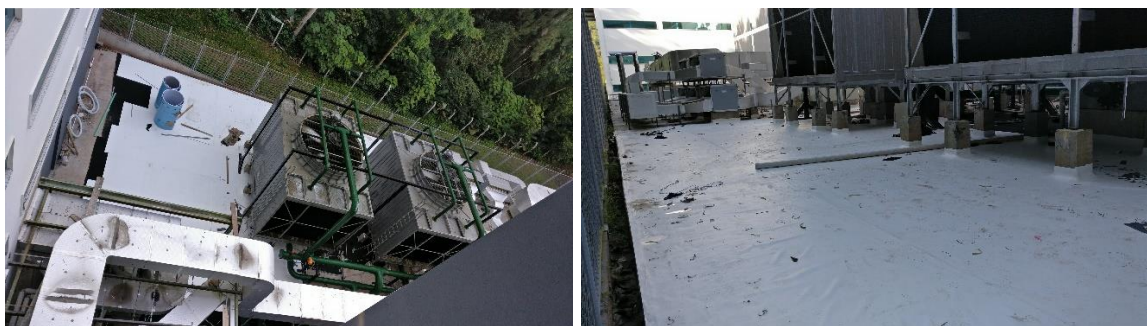
En total se impermeabilizaron 1928,53 m<sup>2</sup> con membrana nueva y se instalaron 403 ml de anclaje perimetral, en las terrazas de los niveles 5,25, 13,65, 38 de los tramos 1, 2 y 3 del Hospital Internacional de Colombia HIC.

Figura 24, Terraza 5,25, Impermeabilizada HIC
