**APOYO AL INGENIERO RESIDENTE EN LA CONSTRUCCIÓN DEL PUENTE  
VEHICULAR SOBRE EL RIO FRIO PARA CONECTAR EL SECTOR SAN  
JORGE – VILLAMIL DEL MUNICIPIO DE GIRON, DEPARTAMENTO  
SANTANDER.**

**TRABAJO DE GRADO  
Práctica Empresarial como requisito para optar al título de ingeniero civil**

El presente proyecto consiste en la realización de estudios, diseños y construcción de un puente vehicular con una luz de 60.7 metros, el cual se construirá en estructura de arco metálica, con losa inferior de 12 m. de ancho. Esta superestructura está soportada por 2 estribos con cimentación profunda que desarrolla pilotes de 1,2 m. de diámetro.

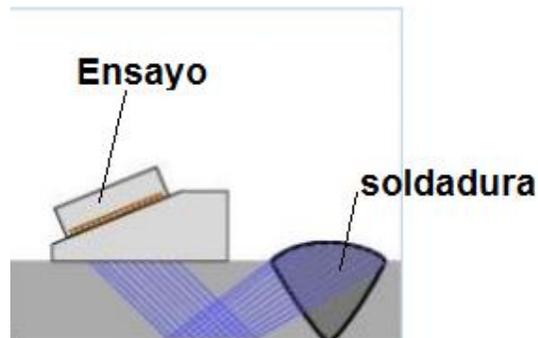
**Ilustración 4. Mecanismo de UT**

Es un ensayo no destructivo para superficies metálicas, ideal para la detección de grietas y fisuras defectos de la soldadura y otros errores en las piezas de fusión.

Este procedimiento se realiza en planta como en obra, debido a que en los dos se realizan uniones de la estructura metálica mediante soldadura.

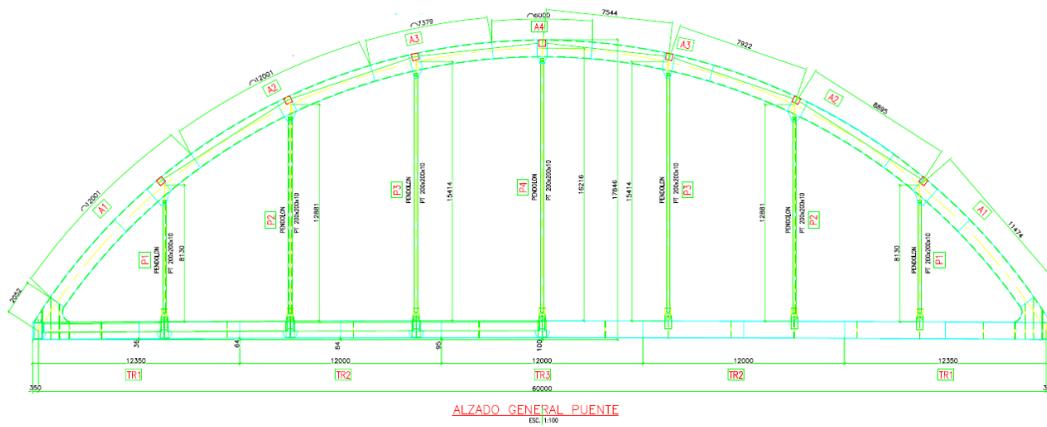
**Ilustración 5. Alzado del puente**

ACTIVIDAD	Identificación de elementos
DESCRIPCION	Se identificarán los elementos de la estructura metálica para realizar el seguimiento del montaje de esta.

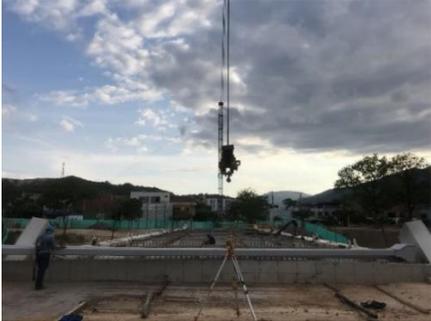
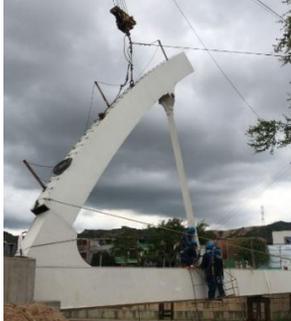
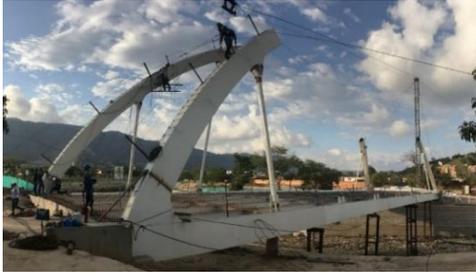
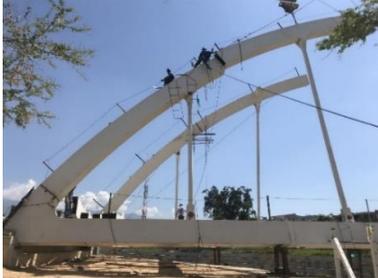
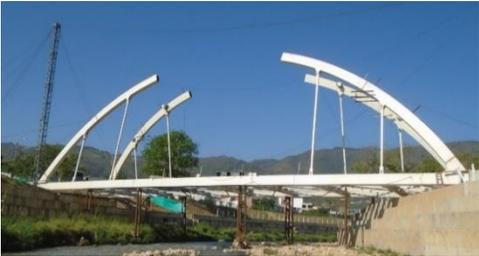
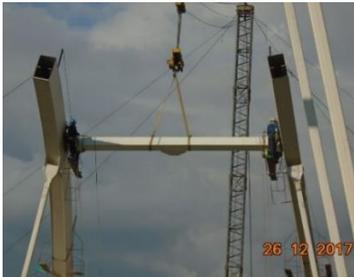
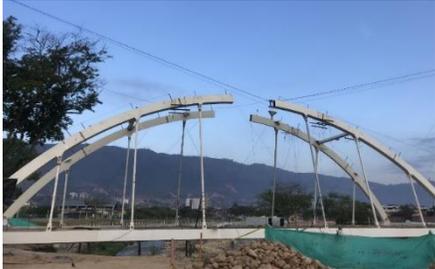
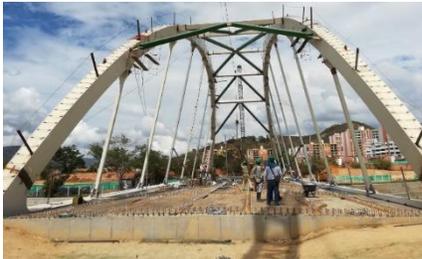
ACTIVIDAD	Seguimiento del montaje
DESCRIPCION	Se acompañará al subcontratista con el fin de realizar el montaje según lo acordado.
<p data-bbox="280 359 740 394"><b>Ilustración 7. Vigas de rigidez</b></p>

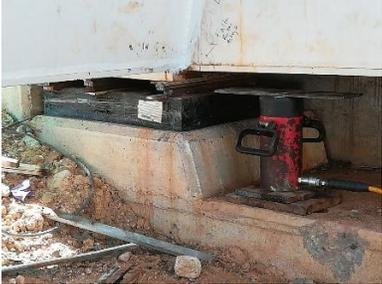
<p data-bbox="878 470 1344 499"><b>Ilustración 16. Gato hidraulico</b></p>

ACTIVIDAD	Cierre del arco
DESCRIPCION	Se levantó la estructura de los apoyos con un gato hidráulico con capacidad de carga de 100 toneladas, con el fin de lograr el cierre del arco, esto se realizó debido a que el tramo de arco A4 tenía menor longitud.
<p data-bbox="245 512 808 579"><b>Ilustración 15. Fuerza debido al gato hidráulico</b></p>

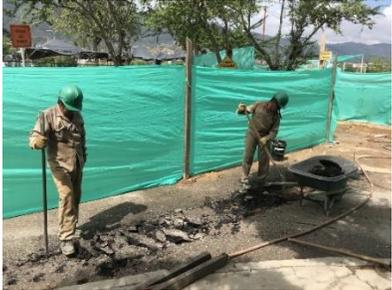
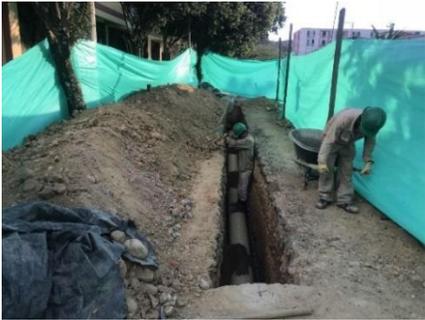
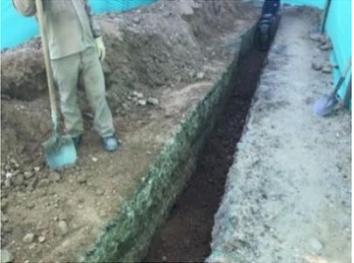
ACTIVIDAD	Instalación de tubería de sumidero longitudinal
DESCRIPCION	Conexión de sumidero a pozo mediante tubería de 12"
<p data-bbox="282 1079 735 1146"><b>Ilustración 17. Demolición de pavimento</b></p>

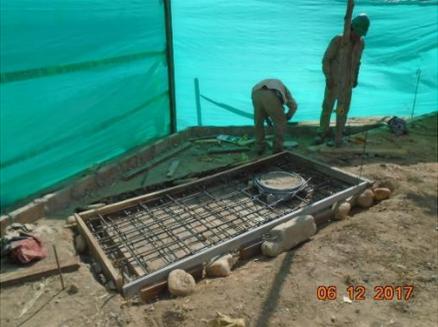
ACTIVIDAD	Construcción de sumidero transversal
DESCRIPCION	Se verificara que el acero utilizado en el sumidero sea según la especificación del EMPAS.
<p><b>Ilustración 20. instalacion acerod e refuerzo</b></p>

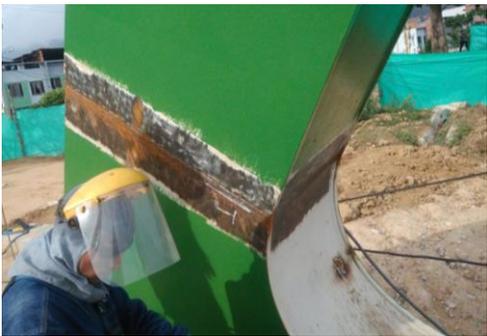
ACTIVIDAD	Reparación de junta de soldadura
DESCRIPCION	Luego de revisar todas las juntas de soldadura de la estructura metálica, se nos reportó en un informe una inclusión de escoria, se reparó la junta de soldadura.
<p data-bbox="263 1276 750 1344"><b>Ilustración 23. Identificación de inclusión de escoria</b></p>

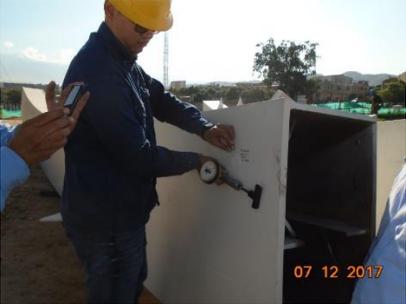
ACTIVIDAD	Verificación de espesor y adherencia de la pintura.
DESCRIPCION	Se utilizó un equipo de medición de espesores de película marca POSITECTOR 6000 y un equipo de adherencia marca POSITEST HATE. Se verifico el certificado de calidad de estos equipos.
<p><b>Ilustración 25. Inspector de pintura</b></p>

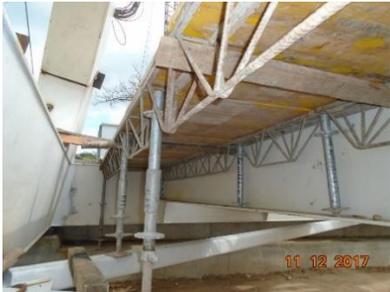
ACTIVIDAD	Modulación de formaleta
DESCRIPCION	<p>Se realizará una modulación en una de las luces del tablero, con el fin de sacar cantidades de formaleta, cerchas y parales o tacos de madera.</p> <p>La primera modulación es para las luces junto a las vigas de rigidez.</p> <p>La segunda modulación es para el resto del tablero.</p>
<p><b>Ilustración 26. Modulación de formaleta vista inferior</b></p>

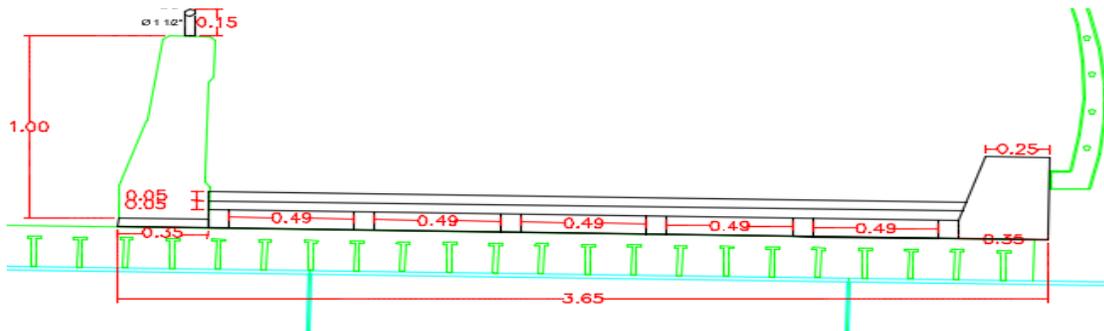
**Ilustración 28. Modulación anden puente**

ACTIVIDAD	Reforma al diseño del ande del puente (imprevisto)
DESCRIPCION	<p>El andén fue diseñado al mismo nivel de pavimento, por lo que fue necesario subir la cota de este con el fin de lograr un empalme adecuado.</p> <p>Para esto se usarán casetones para no afectar estructuralmente el diseño, debido a la nueva carga muerta adicional.</p> <p>Será necesario implementar una baranda sobre el new jersey, debido a que subiremos 18 centímetros.</p>

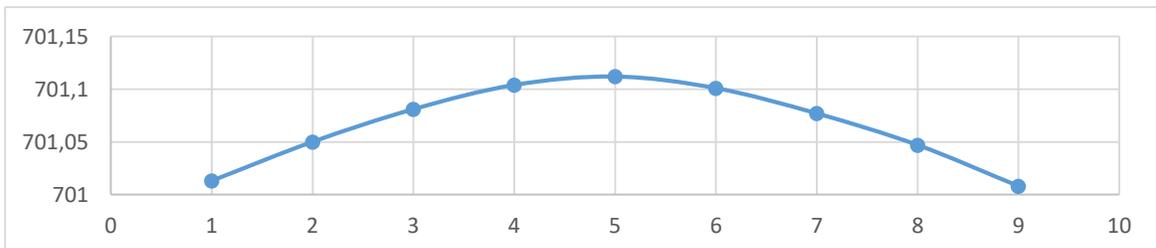
**Grafico 1. Contra flecha aguas abajo**

ACTIVIDAD	Verificación de contra flecha
DESCRIPCION	<p>Con un nivel de topografía, se tomaron los niveles en donde están los pendolones con el fin de verificar la contra flecha, obteniendo los siguientes datos, que graficados en Excel nos dan la contra flecha, en 60 metros hay 10 centímetros de altura entre el medio y los extremos.</p>

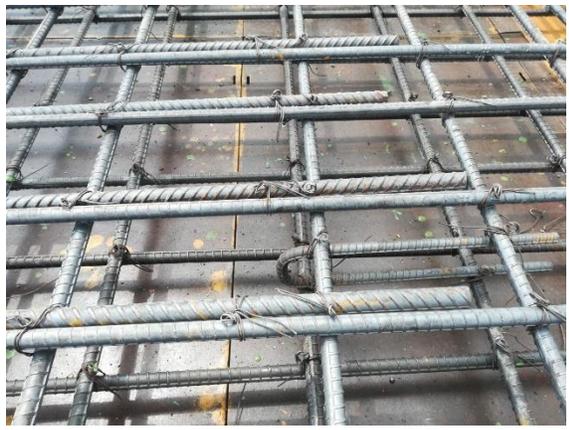
<p style="text-align: center;"><b>ACTIVIDAD</b></p>	<p>Instalación de acero de refuerzo</p>
<p style="text-align: center;"><b>DESCRIPCION</b></p>	<p>Se realizó el chequeo de liberación del acero, llenando un formato de la empresa, y se verifico la trazabilidad del material despachado de bodega con su respectivo certificado de calidad.</p>
<p style="text-align: center;"><b>Ilustración 30. Lista chequeo de refuerzo</b></p>

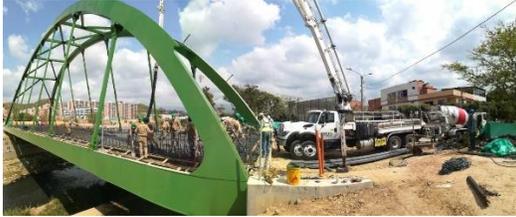
ACTIVIDAD	Fundida de concreto placa
DESCRIPCION	Se realizó una fundida de 149 m <sup>3</sup> de 4000PSI, de los cuales según la norma deben tomarse testigos cada 40m <sup>3</sup> por lo cual, se tomaron 4 muestras de 8 cilindros cada una, para fallar a 7 y 28 días y dejar 4 testigos, en caso de que la resistencia no dé a los 28 días.
<p data-bbox="256 600 756 674"><b>Ilustración 32. Mixer con bomba fundiendo placa</b></p>

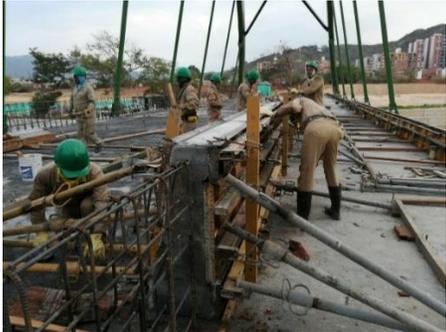
ACTIVIDAD	Fundida de concreto barreras de trafico
DESCRIPCION	Se realizó la fundida por días debido a que la formaleta era especial, y solo alcanzaba a modular un tramo, según la norma, se deben tomar cada 40 mt <sup>3</sup> o cada día, se tomaron 6 muestras por tramo de fundida, cada fundida era de 6-8 mts <sup>3</sup> , sin embargo fue obligatorio tomar 6 cilindros cada esa poca cantidad
<p data-bbox="266 1415 748 1488"><b>Ilustración 34. Fundida de New jersey</b></p>

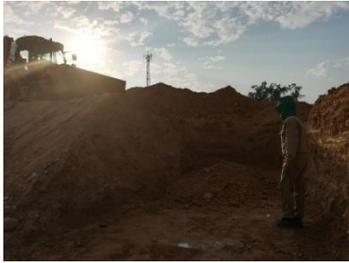
ACTIVIDAD	Densidad en campo
DESCRIPCION	<p data-bbox="802 995 1386 1205">Se realizó una excavación para retirar un árbol, por lo cual al momento de hacer el relleno fue necesario realizar el ensayo de densidad de campo, con el fin de verificar el grado de compactación, el cual se realizó en dos capas.</p> <p data-bbox="802 1251 1386 1461">También se realizaron ensayos de densidad de campo;  Relleno acceso norte y sur en la subrasante.  Relleno anden acceso norte.  Relleno parque cambulos.</p>
<p data-bbox="264 1524 748 1591"><b>Ilustración 36. Excavación para retiro de árbol</b></p>
