AUXILIAR DE SUPERVISION DE OBRA DEL PROCESO CONSTRUCTIVO DEL
PROYECTO DE INTERES SOCIAL “ROSALES DE SAN FRANCISCO”

Proyecto de grado presentado como requisito para obtener el título de:

INGENIERA CIVIL

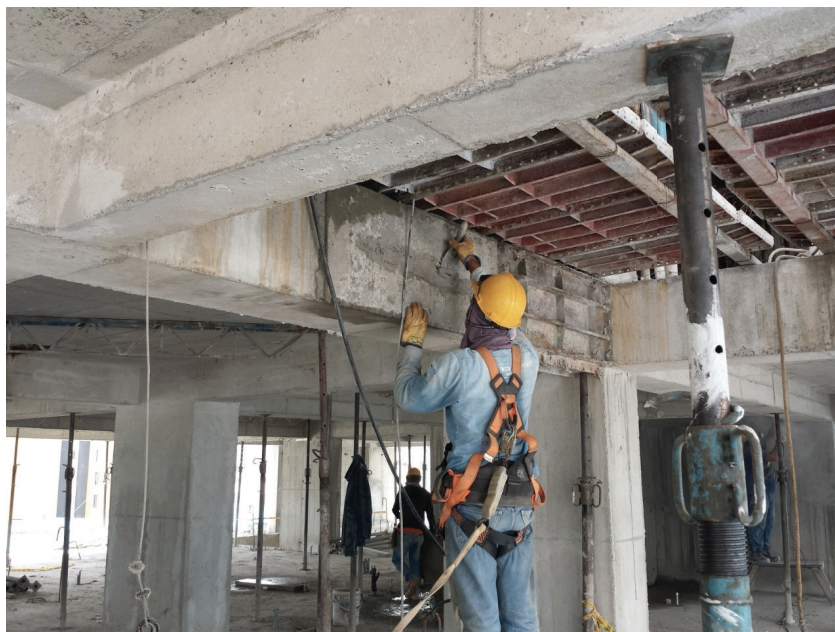
Figura 3. Resane estructura piso 15

Durante la practica, se han presentado varias actividades importantes como es el caso del resane de la estructura, ya que al momento de desencofrar las vigas o las columnas se pueden quedar algunas imperfecciones en las mismas, a pesar de que estas “imperfecciones” no afectan la resistencia de la estructura, si se debe hacer para mejorar su aspecto estético; en la figura 3 se evidencia cómo se realizó esta actividad.

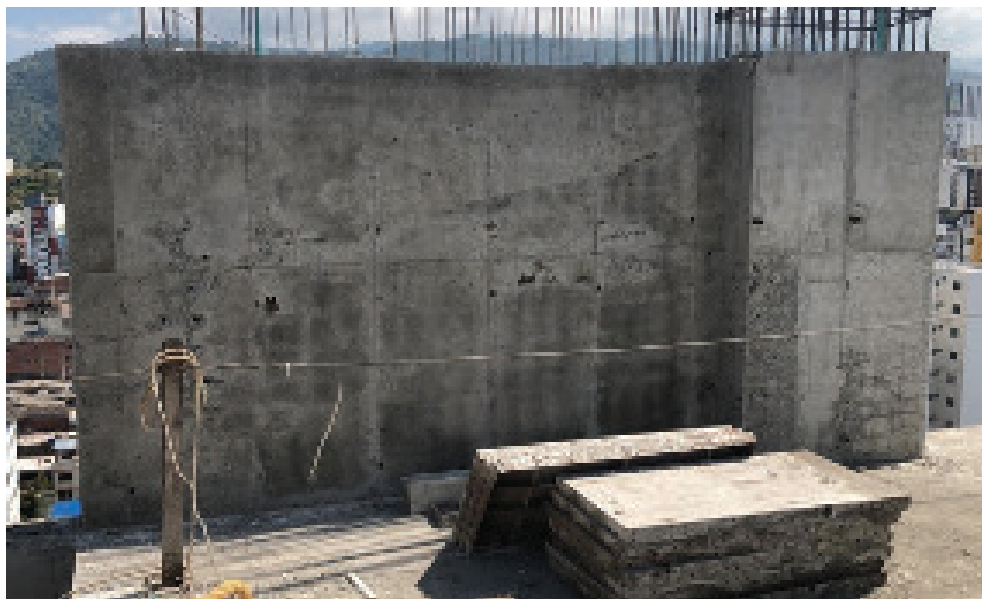
Figura 4.1. Muro sobre vibrocompactado

Debido a la mala postura del concreto, más específicamente, este concreto fue sobre vibro compactado, ocasionando que aparecieran unos vacíos, como se evidencia en la figura 4, y, por lo tanto, debía ser reparado, ya que de no hacerlo, podría en un futuro afectar el comportamiento estructural de la columna.

Para realizar este proceso se escogió el mortero de reparación modificado con polímeros para reparaciones estructurales, o, conocido en el sector comercial como SikaTop -122, ya que este “es un mortero cementoso modificado con resina acrílica, de dos componentes, de consistencia pastosa, con altas resistencias mecánicas y gran adherencia al soporte, especialmente diseñado para reparaciones en elementos estructurales de concreto” Sika, (2017). En la figura 5 se observa cómo quedó el muro después de la reparación mencionada.

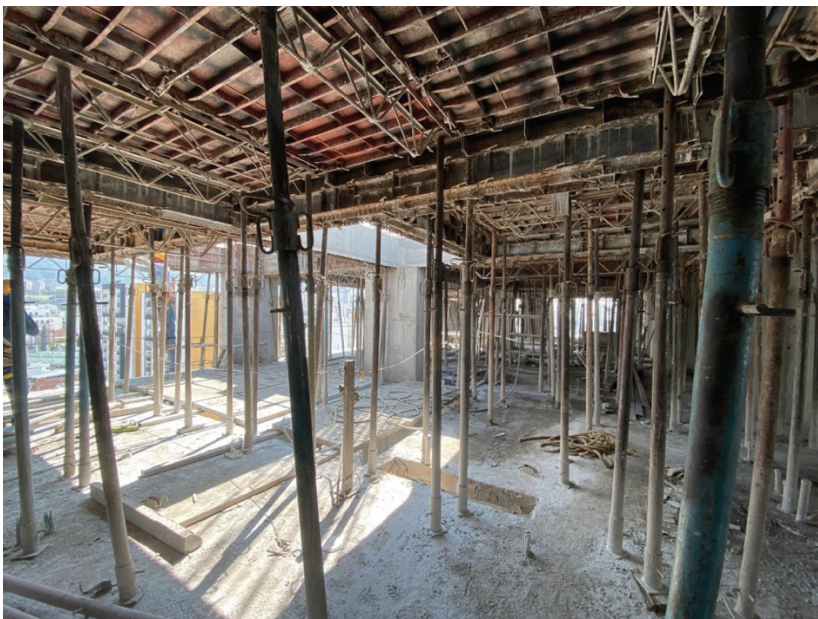
Figura 6. Revisión de parales

Cuando se va a fundir una placa, se debe verificar estén los retajes dos pisos debajo de la placa a fundir y en el piso inmediatamente anterior se deben revisar que los parales estén bien ajustados como se evidencia en la figura 6, todo esto para garantizar que la estructura no sufra sobrecargas y se puedan presentar grietas en un futuro por un sobre esfuerzo del concreto, al momento de realizar esta actividad, es por esto que el montaje de los encofrados es tan importante y por esto, vale la pena seguir todos los pasos que esto incluye para obtener los resultados deseados y al mismo tiempo, evitar cualquier tipo de riesgo o eventualidades.

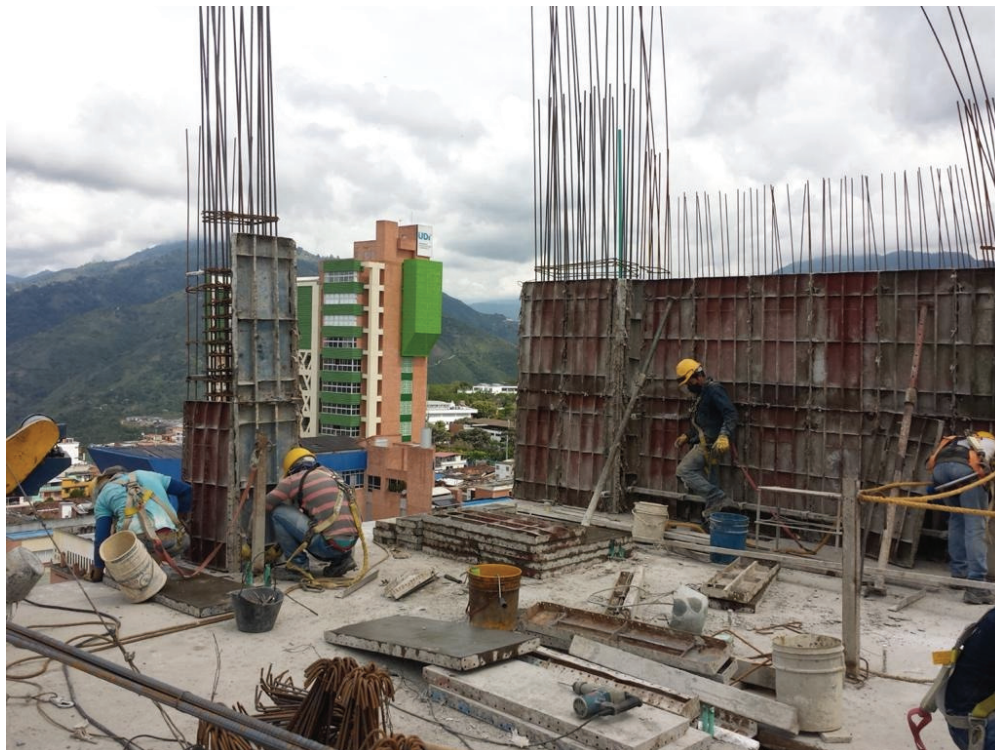
Figura 7. Proceso de montaje de las formaletas.

Es algo muy similar cuando se va a fundir los muros, esta actividad inicia con la revisión de los planos, estudiando cuidadosamente los elementos que se van a fundir, para luego proceder a marcar o cimbrar el lugar donde deben ser instaladas, teniendo en cuenta el espesor de los muros o las columnas; seguido a esto, se colocan topes internos para evitar que la parte inferior del encofrado se mueva mientras se este vertiendo el concreto, luego, se empieza a encofrar los muros, no sin antes aplicarle primero un desmoldante, que para el caso del proyecto, se utilizó ACPM y esto es para que cuando se vaya a realizar el proceso de desencofrado, sea mucho más sencillo y los muros tengan un mejor acabado; luego del desmoldante, se colocan los elementos que fijan los espesores de los muros, como las corbatas, los tirantes y las barras de atado, para que, seguido a esto, se coloquen los “pines” y pasadores que permitan asegurar los elementos anteriormente nombrados; se colocan los topes externos en la parte baja de los muros, se aploman los mismos, para verificar su correcta alineación y posicionamiento según los planos de

diseño establecidos, y así se aseguran la estabilidad de la edificación, a continuación, se colocan los puntales o parales, cuya función es impedir el movimiento de la formaleta en el momento en el que se esté vaciando el concreto, en la figura 7, se evidencia parte del proceso que se ha mencionado anteriormente.

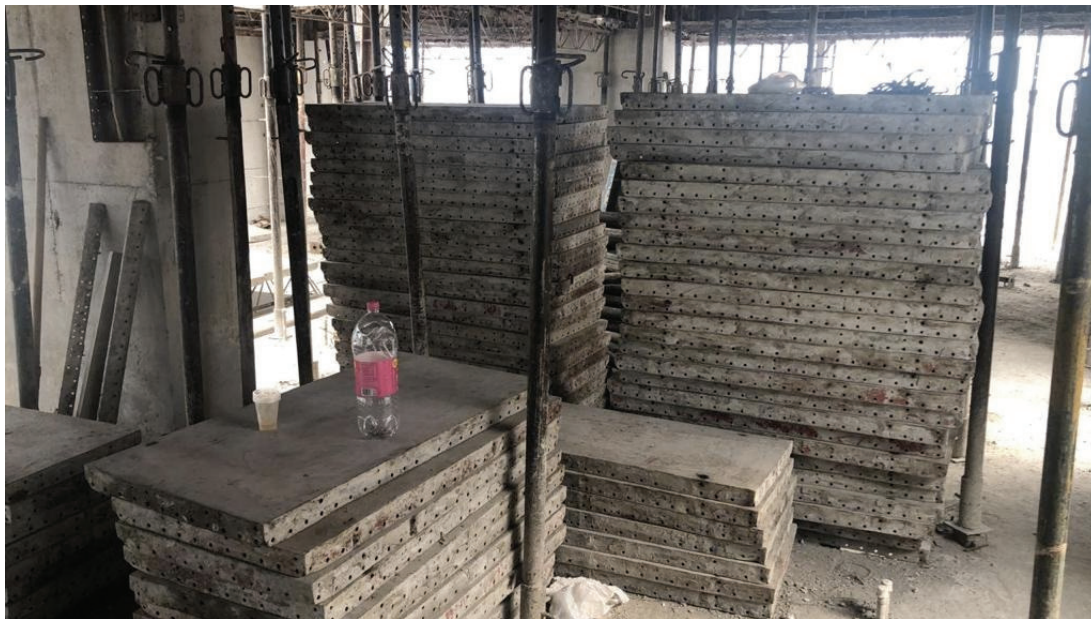
Figura 8. Formaletas después del mantenimiento

Posteriormente, se vierte el concreto y el inicio de esta actividad debe empezar desde una de las esquinas de los muros, haciendo recorridos de forma perimetral, para garantizar que la mezcla llegue a todas partes y en la misma cantidad, en este punto, se pueden utilizar herramientas adicionales como los equipos de bombeo, vibro compactadores, entre otros; se espera entre 10 y 14 horas aproximadamente para poder desencofrar los muros, actividad que se facilita por el uso del desmoldante; finalmente, se curan muros y se le hace la limpieza y el

mantenimiento respectivo a las formaletas, en la figura 8 se muestra cómo quedan las formaletas después de limpiarlas y hacerles el mantenimiento.

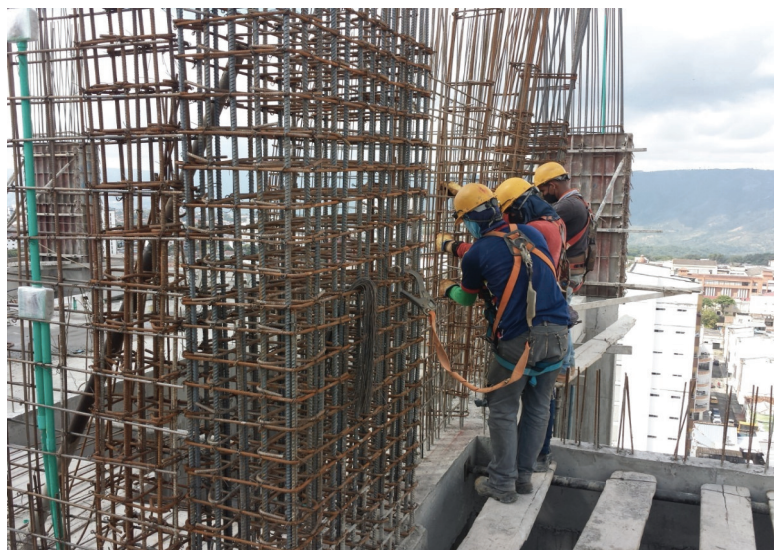
Figura 9. Supervisión de armado y amarre del acero foso ascensor 1 piso 16

Por otro lado, el armado y amarre del acero de refuerzo, en este caso, es para el foso del ascensor 1 en el piso 16; es vital que al momento de desarrollar esta actividad se esté haciendo una supervisión técnica, ya que se debe mirar que el acero esté puesto en el orden adecuado y que la varilla que se está utilizando sea la descrita en los planos, al igual que la distancia entre varillas, como se evidencia a continuación, en la figura 9.

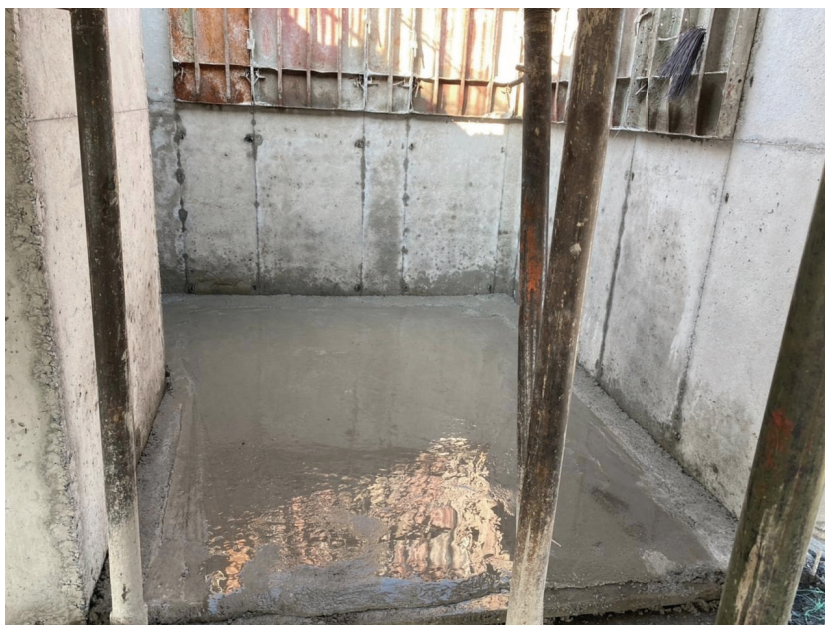
Figura 10. Fundida tapa protectora foso ascensor 1 piso 19

En el piso 19, se realizó la tapa protectora del foso del ascensor 1, debido a que se va a instalar un ascensor, como se muestra en la figura 10, y es con el fin de proteger la estructura y evitar accidentes

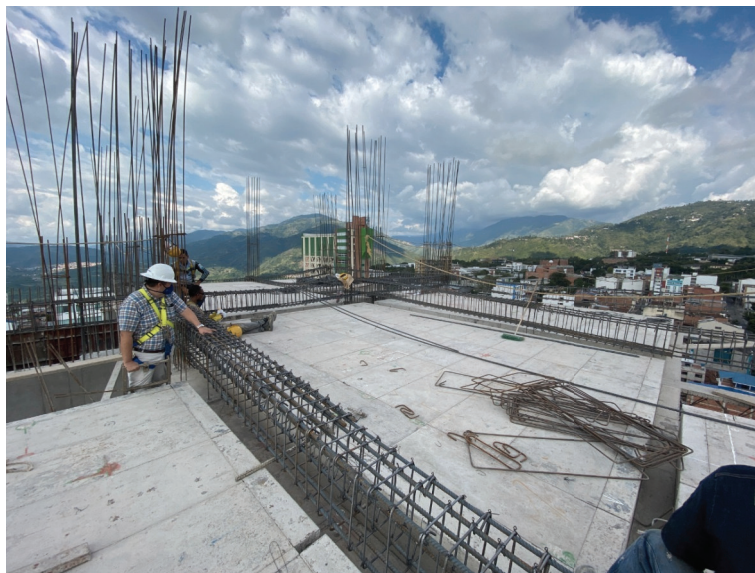
Figura 11. Armado y amarre de vigas principales placa piso 18

Sumado a esto, también se supervisó el armado y amarre de vigas principales para la placa del piso 18, en esta actividad se revisó que los estribos y los aceros fueran los descritos en los planos estructurales, al igual que la distancia entre cada elemento, así como se ve reflejado en la figura 11.

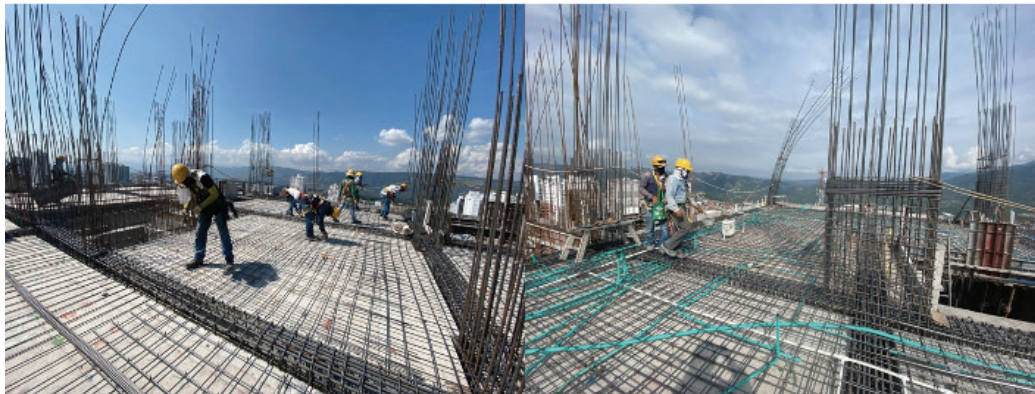
Figura 12. Armado "in situ" de malla electrosoldada e instalación de tubería

En el piso 18 se han realizado varias actividades, la primera después del armado y amarre de las vigas es la instalación de buitrones o negativos y estos son espacios que se dejan para que la tubería de los apartamentos pase por ahí, seguido a esta actividad, se realizó el armado y amarre de la malla inferior para la fundida de este piso como se muestra en la figura 12, en este caso, la constructora no utiliza la malla electrosoldada, sino que la malla se arma “*in situ*” por cuestiones de costos, además que la malla que requiere la estructura (3/8”) no se consigue de forma comercial; después se pone toda la tubería eléctrica y de aguas y se comienza con el armado de la malla superior, no se utilizan casetones porque la placa es maciza ya que tiene un espesor de 15cm es armada en un sentido (norte a sur) y se funde monolíticamente para que la estructura se

comporte como una sola y tenga un mejor comportamiento estructural cuando sea sometida a diferentes tipos de esfuerzos.

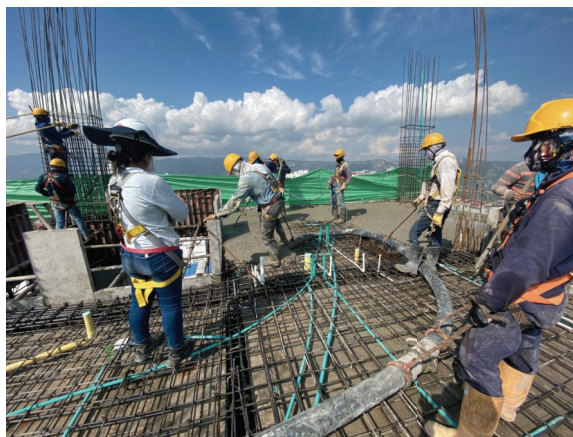
Figura 13. Fundida placa piso 18

Después de haber terminado las actividades anteriores, se procede a fundir la placa, se debe revisar que esta actividad se realice de forma correcta, empezando por revisar que la zona desde donde se va a distribuir el concreto para el resto de la placa, esté húmeda, esto para que el concreto no pierda la humedad tan rápido y pueda llegar a afectar la resistencia del mismo y finalmente sea vibro compactado correctamente, así como se muestra en la figura 13.

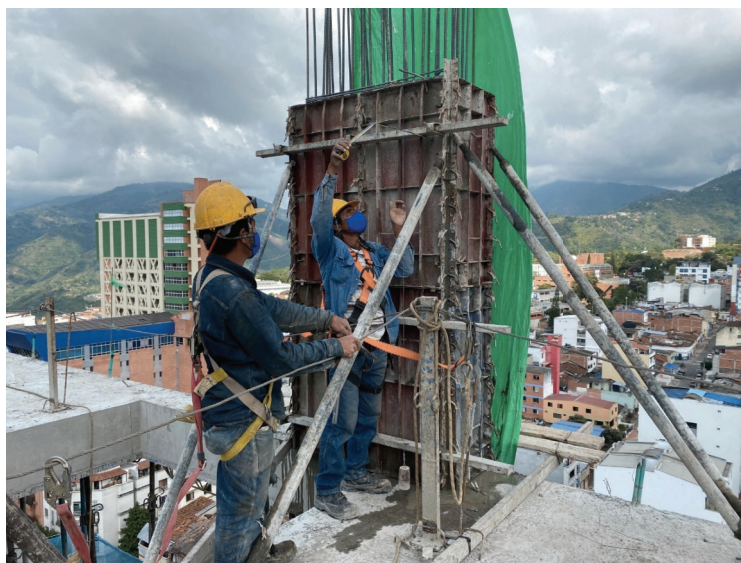
Figura 14. Replomada de las columnas ya fundidas

En cuanto a las columnas, deben ser plomadas antes de fundirlas y después de fundidas deben ser replomadas, esto por a las vibrocompactaciones a las que son sometidas después de fundidas, todo para verificar que las columnas estén completamente rectas en todos sus ángulos y puntas, así como se muestra en la figura 14.

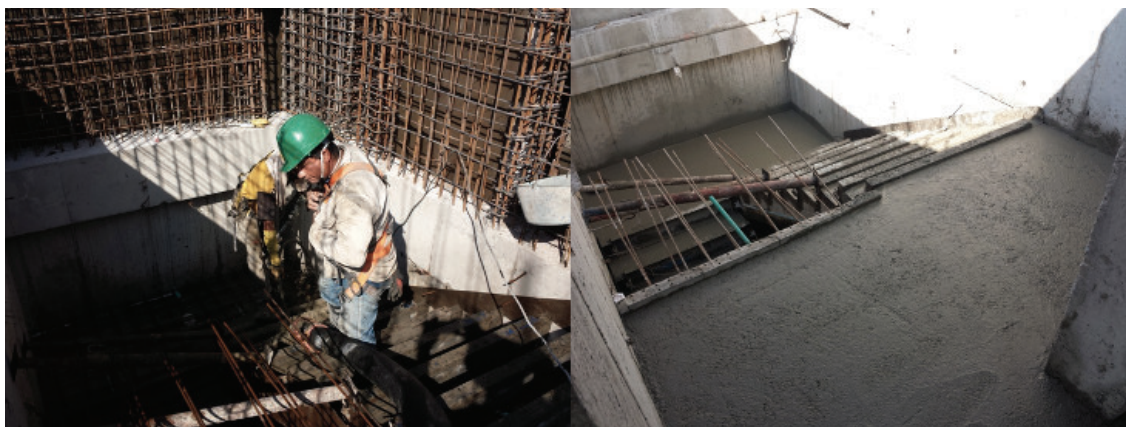
Figura 15. Supervisión fundida escaleras

La construcción de escaleras normalmente es lo último que se funde a la semana, al igual que en las actividades anteriores, es importante supervisar esta actividad, porque cualquier error cometido puede provocar un sinnúmero de retrasos, sobre costos y demás, en este caso, se fundieron las escaleras ubicadas entre los pisos 16 y 17, al final de la fundida, se debe verificar que queden uniformes como se observa en la figura 15.

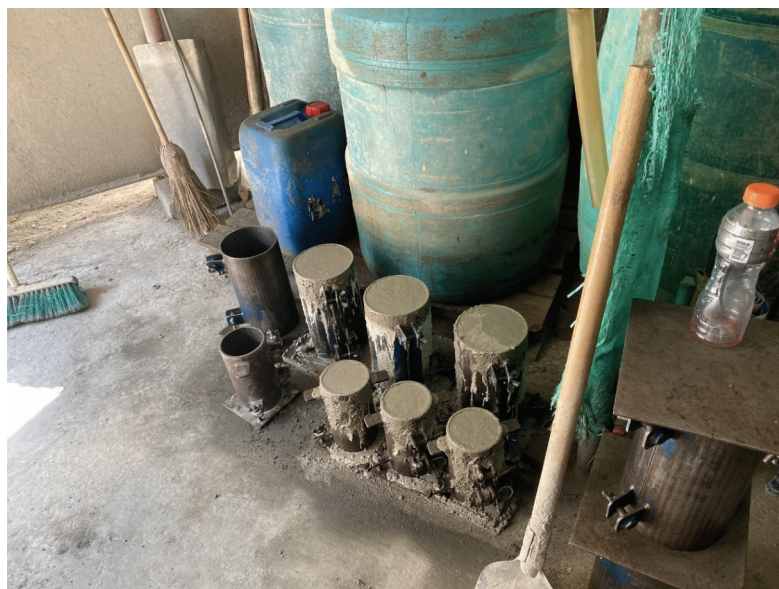
Figura 16. Toma de muestras cilíndricas para ser enviadas al laboratorio

Teniendo en cuenta lo anterior, la toma de muestras cilíndricas dependen de la cantidad y de los elementos que se vayan a fundir, normalmente, se elaboran 10 cilindros, como se muestra en la figura 16, que son enviados al laboratorio, para que sean fallados a diferentes edades, dos cilindros a los 7 días después de tomada la muestra, dos a los 14 días, dos a los 28 días y 2 muestras que dejan como “testigos” por si a los 28 días, los cilindros no han alcanzado el 100% de su resistencia, en este caso, se toma uno de estos cilindros “testigos” para ser fallado a los 56 días y si, finalmente, este cilindro no alcanza la resistencia máxima, se debe realizar la prueba del martillo schmidt.

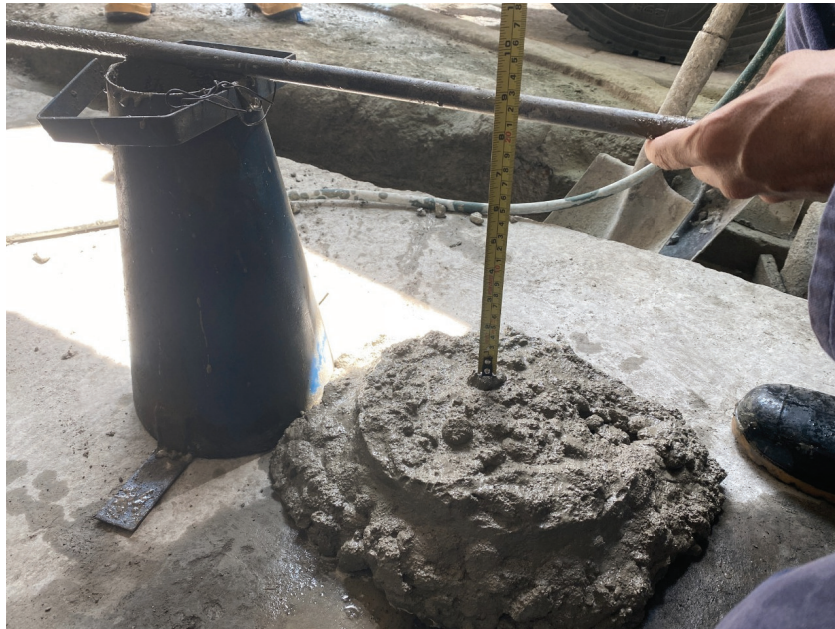
Figura 17. Ensayo de cono

El ensayo del cono, se debe realizar para verificar el asentamiento del concreto que llega a la obra, sea el correcto y normalmente se hace cada dos pedidos de “mixer”, aunque eso también

depende de la cantidad de concreto que se pida en ese momento. En la figura 17, se evidencia el momento en el que se está haciendo este ensayo y cuyo resultado fue de 21,5 cm, lo que indica que la consistencia del hormigón es súper fluida, esto es porque, se utiliza el aditivo pozzolith 122 HE, que es un acelerante de rápido fraguado que brinda una alta resistencia inicial, es por esto que este tipo de concreto es usado para fundir la placa, porque para el concreto de las columnas no se utiliza ningún tipo de aditivo, mientras que para las cubiertas el tipo de concreto a utilizar es con baja impermeabilidad, por lo que se requiere un aditivo de permeabilidad y acelerante con fibra para evitar posibles fisuras por el agua, teniendo en cuenta lo anterior y revisando la literatura al respecto, es difícil compararla con una mezcla “óptima”, ya que el diseño y los aditivos para la misma, dependen del uso que se le vaya a dar al concreto.
