**INSPECCIÓN DE SEGURIDAD VIAL EN LA VÍA BUCARAMANGA – BERLÍN  
DESDE EL K2 + 000 HASTA K3+400 APLICANDO LA METODOLOGÍA DE LA  
AUDITORIA DE SEGURIDAD VIAL**

UNIVERSIDAD PONTIFICIA BOLIVARIANA

FACULTAD DE INGENIERÍA CIVIL

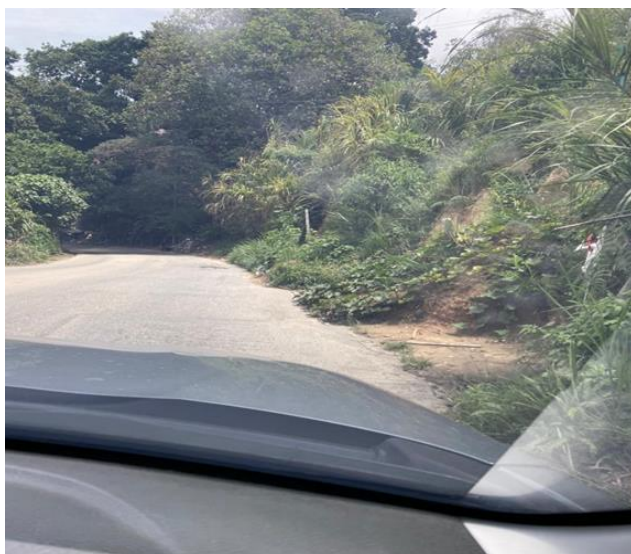
**Imagen 34**

*Capa de material vegetal obstruye cuneta*

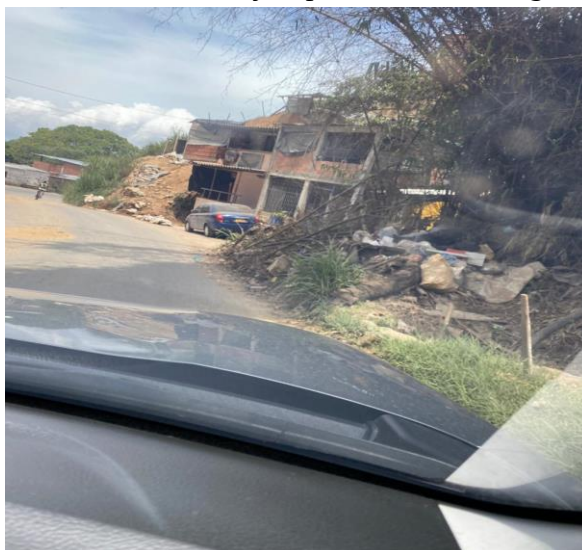
**Imagen 35**

*Material de relleno y capa de material vegetal*

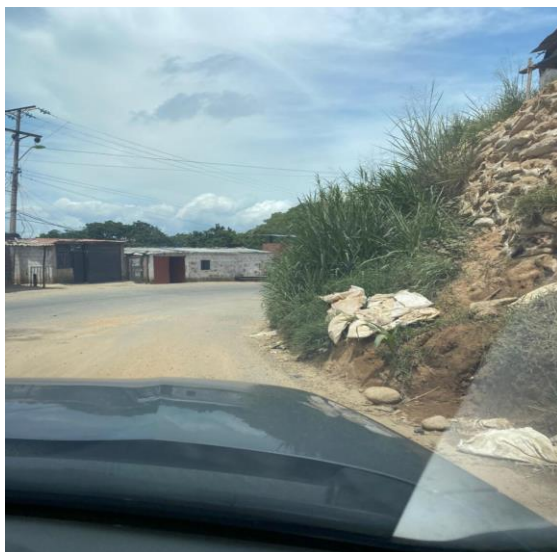
**Imagen 36**

*Capa de material vegetal obstruye la visibilidad*

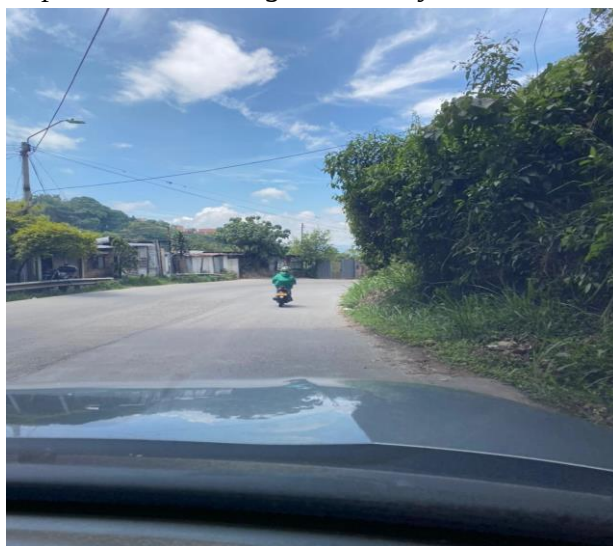
**Imagen 38**

*Capa de material vegetal obstruye visibilidad*

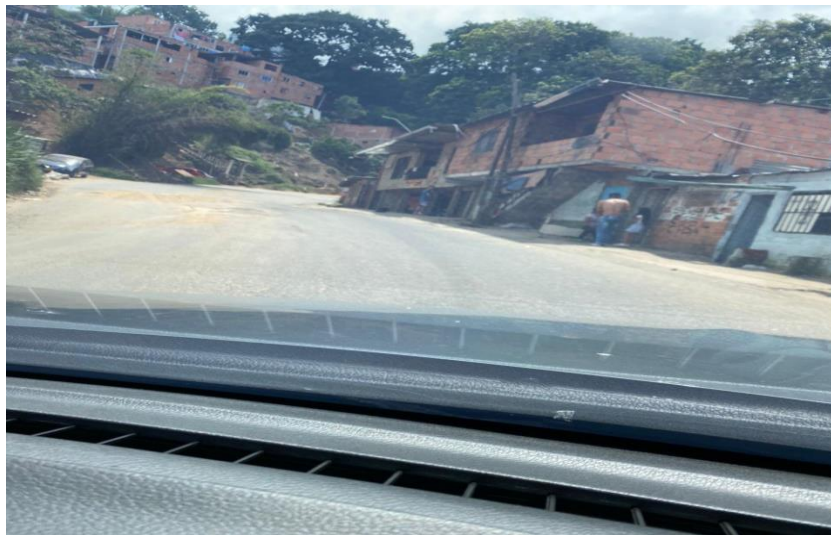
**Imagen 41**

*Delineación y delimitación entre carriles*

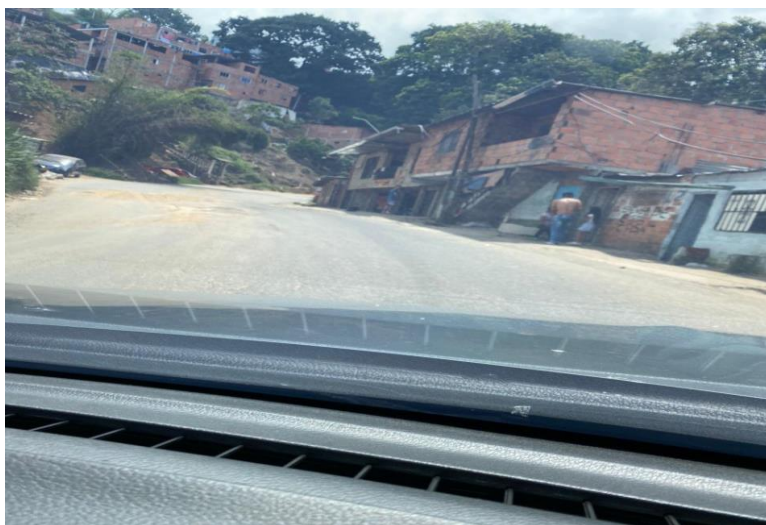
**Imagen 44**

*Señalización vertical, curva pronunciada*

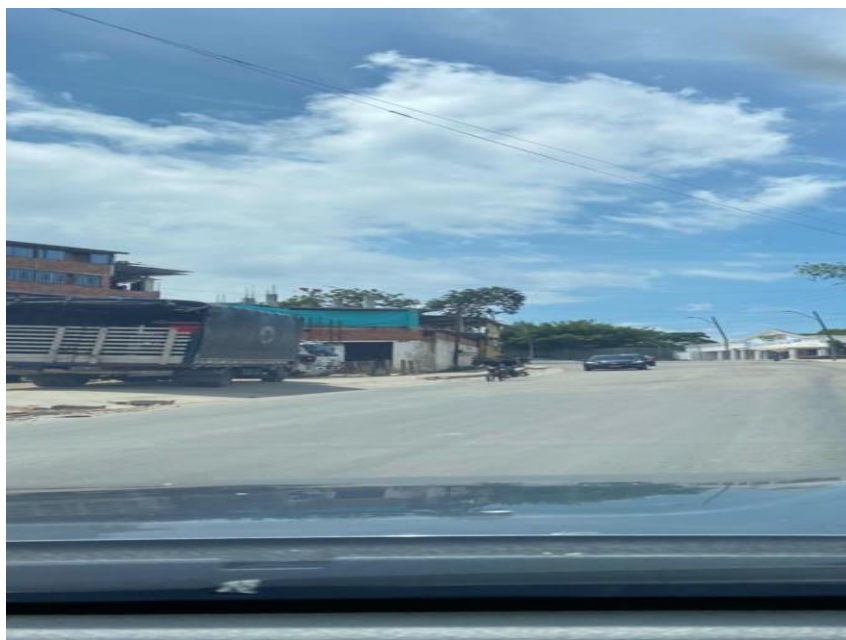
**Imagen 45**

*Señalización “salida de vehículos de carga pesada”*

**Medida propuesta: PREVENCIÓN**
