**INSPECCIÓN DE SEGURIDAD VIAL EN LA VÍA BUCARAMANGA – BERLÍN
DESDE EL K2 + 000 HASTA K3+400 APLICANDO LA METODOLOGÍA DE LA
AUDITORIA DE SEGURIDAD VIAL**

UNIVERSIDAD PONTIFICIA BOLIVARIANA

FACULTAD DE INGENIERÍA CIVIL

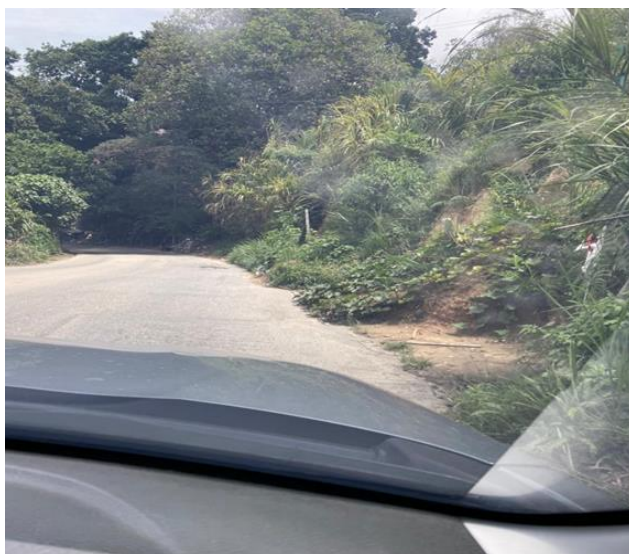
Imagen 34

Capa de material vegetal obstruye cuneta

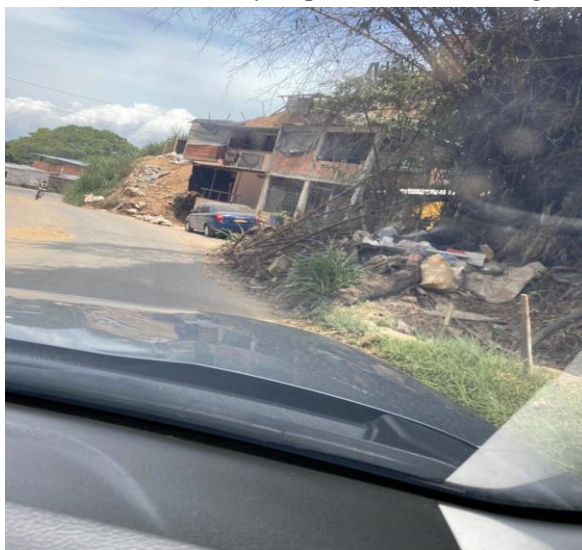
Imagen 35

Material de relleno y capa de material vegetal

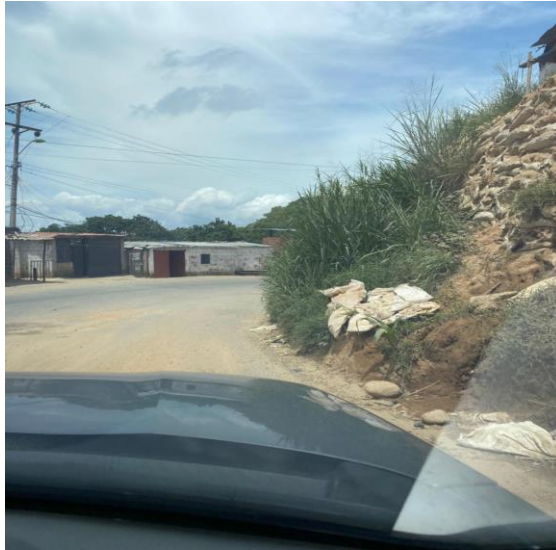
Imagen 36

Capa de material vegetal obstruye la visibilidad

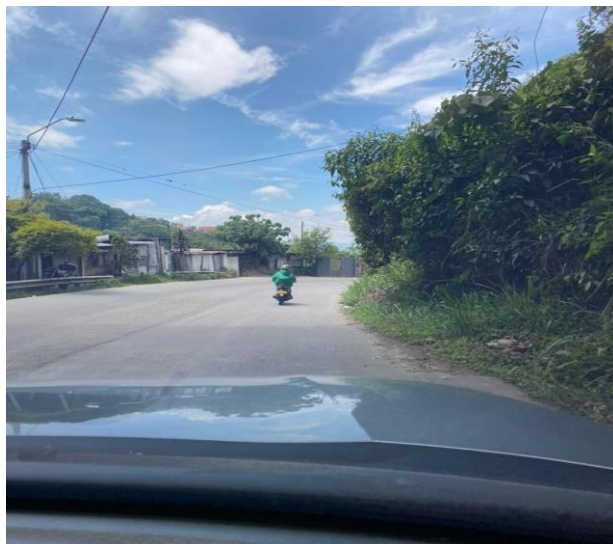
Imagen 38

Capa de material vegetal obstruye visibilidad

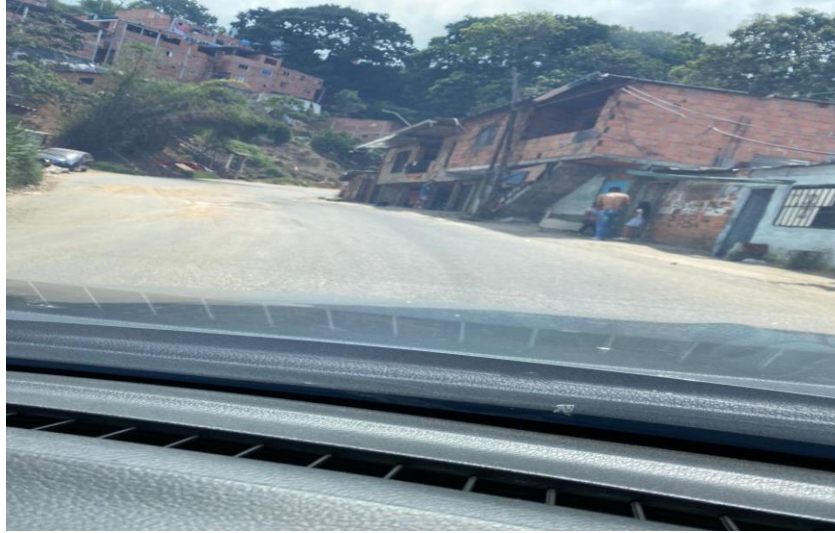
Imagen 41

Delineación y delimitación entre carriles

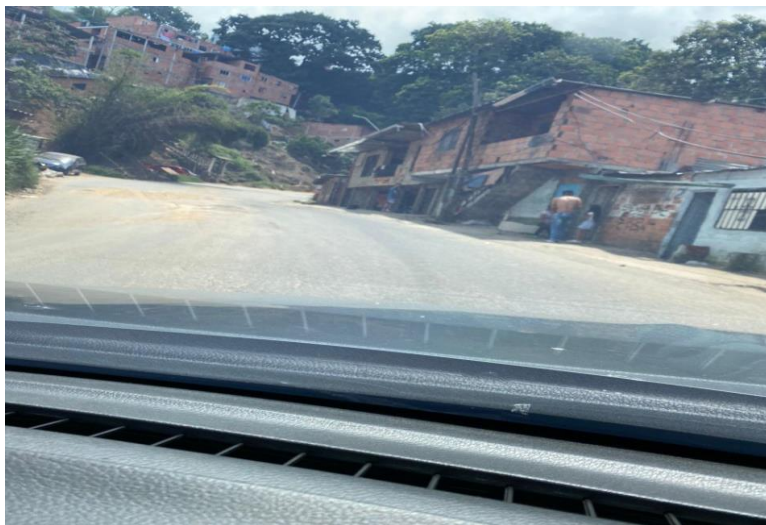
Imagen 44

Señalización vertical, curva pronunciada

Estas señales preventivas pueden ser instaladas después de realizar el debido mantenimiento a la carretera, un método de corrección en la propuesta para la estructura del pavimento se deberá instalar resaltos o reductores de velocidad para le seguridad de los peatones. Por esta misma razón deben ir acompañados de la señal preventiva correspondiente para informar a los usuarios conductores de su existencia.

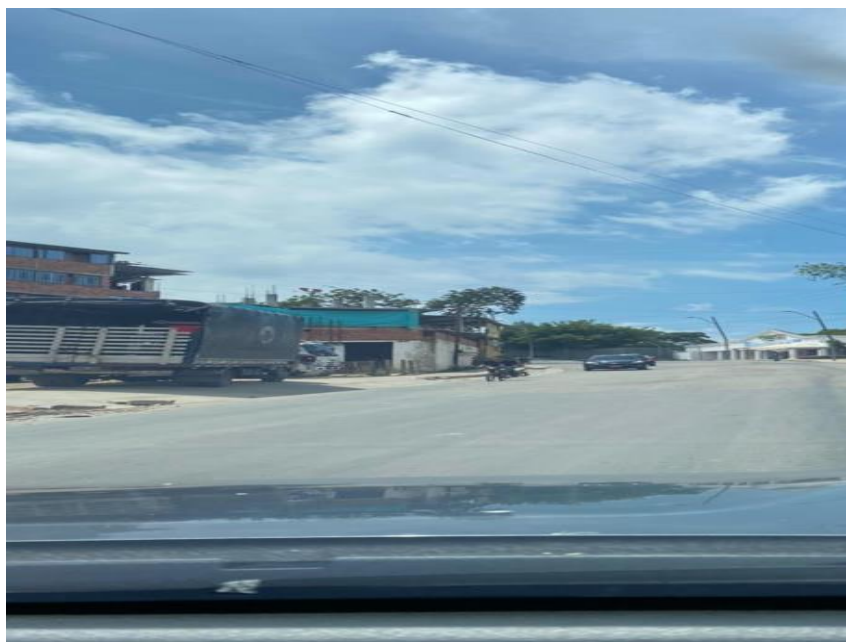
Imagen 45

Señalización “salida de vehículos de carga pesada”

Medida propuesta: PREVENCIÓN
